**INTERVENTI DI MIGLIORAMENTO SISMICO DI  
EDIFICIO DANNEGGIATO DAGLI EVENTI SISMICI  
DEL 24.08.2016 E SUCCESSIVI**

**NORCIA - CAMPI BASSO  
VIA DELLE VILLE NOVE**

**Relazione tecnica e di valutazione del  
livello operativo - BLOCCO 1**

**PA.02**

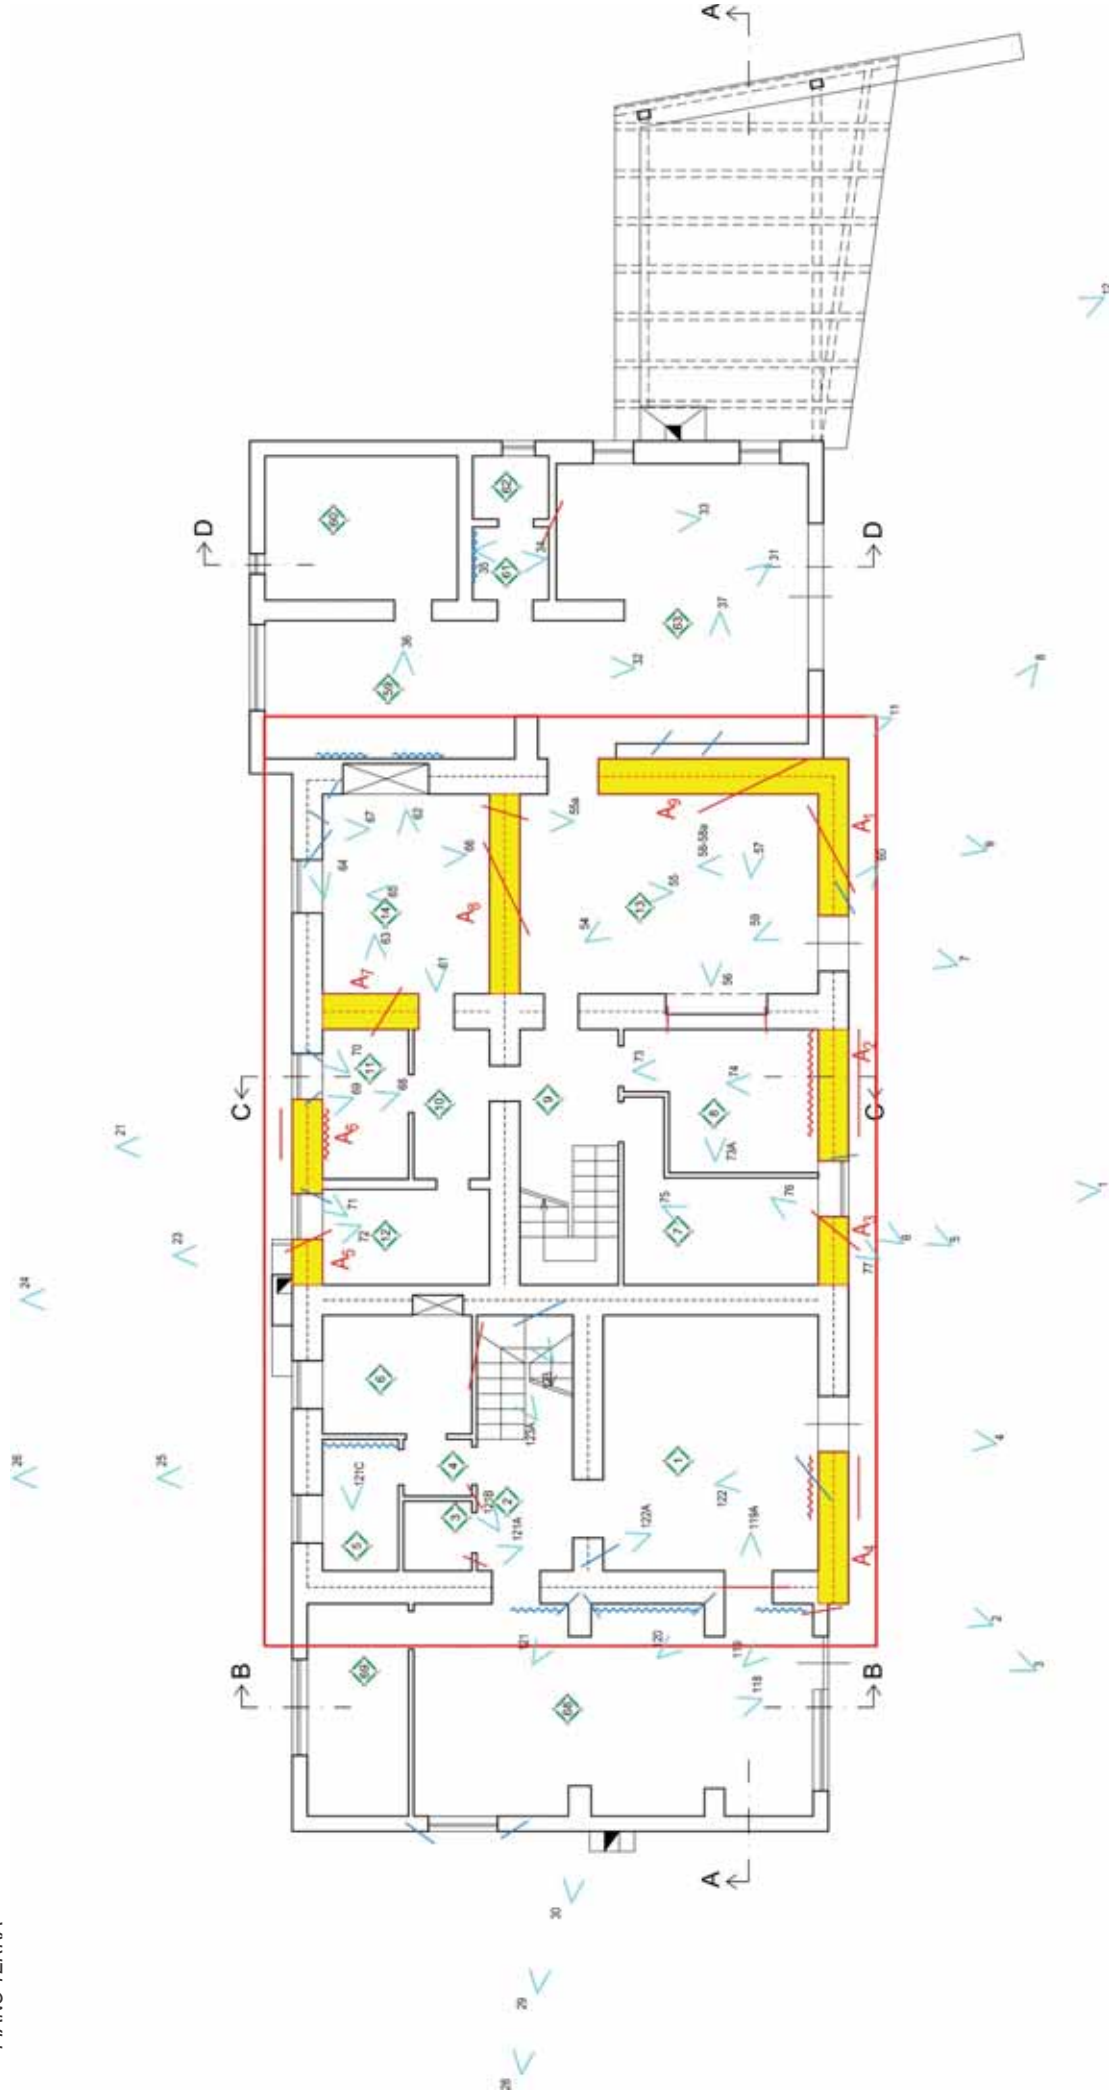
Fig.1 – Pianta piano terra afferente alla condizione 1a

Superficie prospettica delle pareti con lesioni passanti minori a 5 mm (giallo)

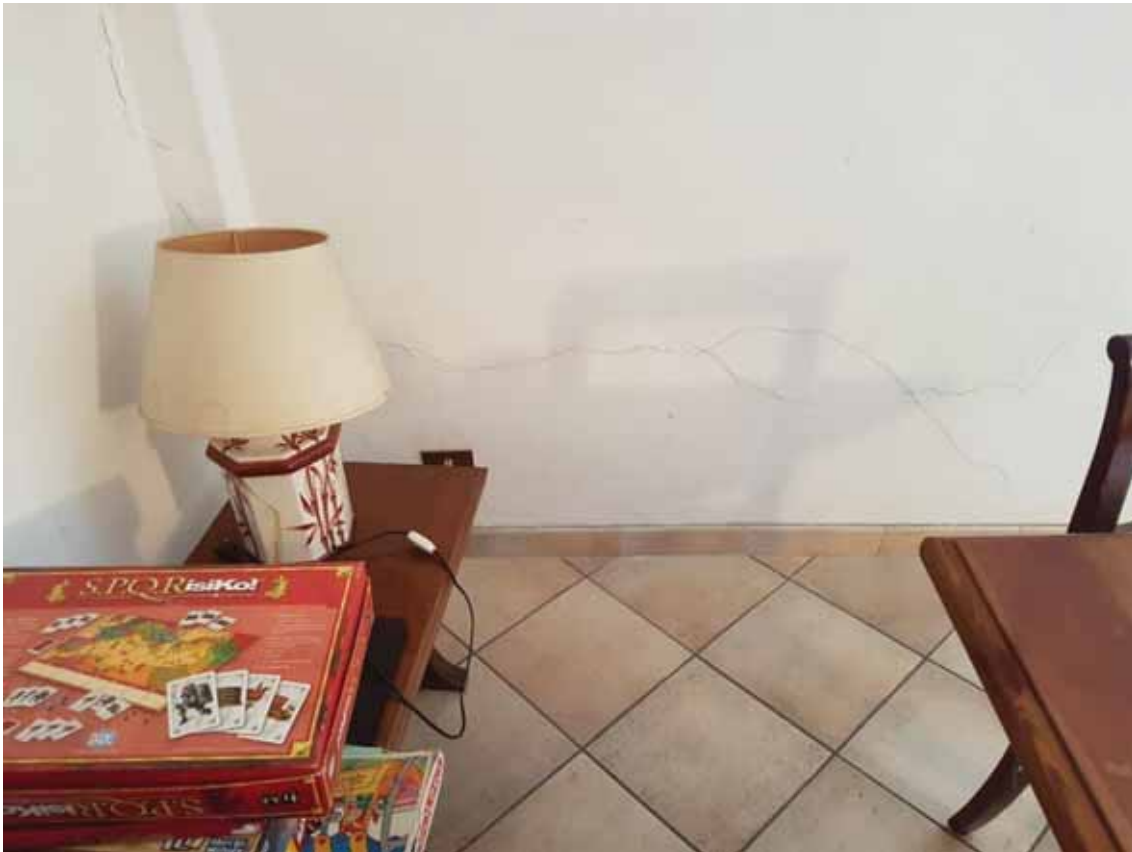
## SETTO A1

*Fig.3 - Foto 58 – Vista della lesione passante della parete C vano 13 piano terra*

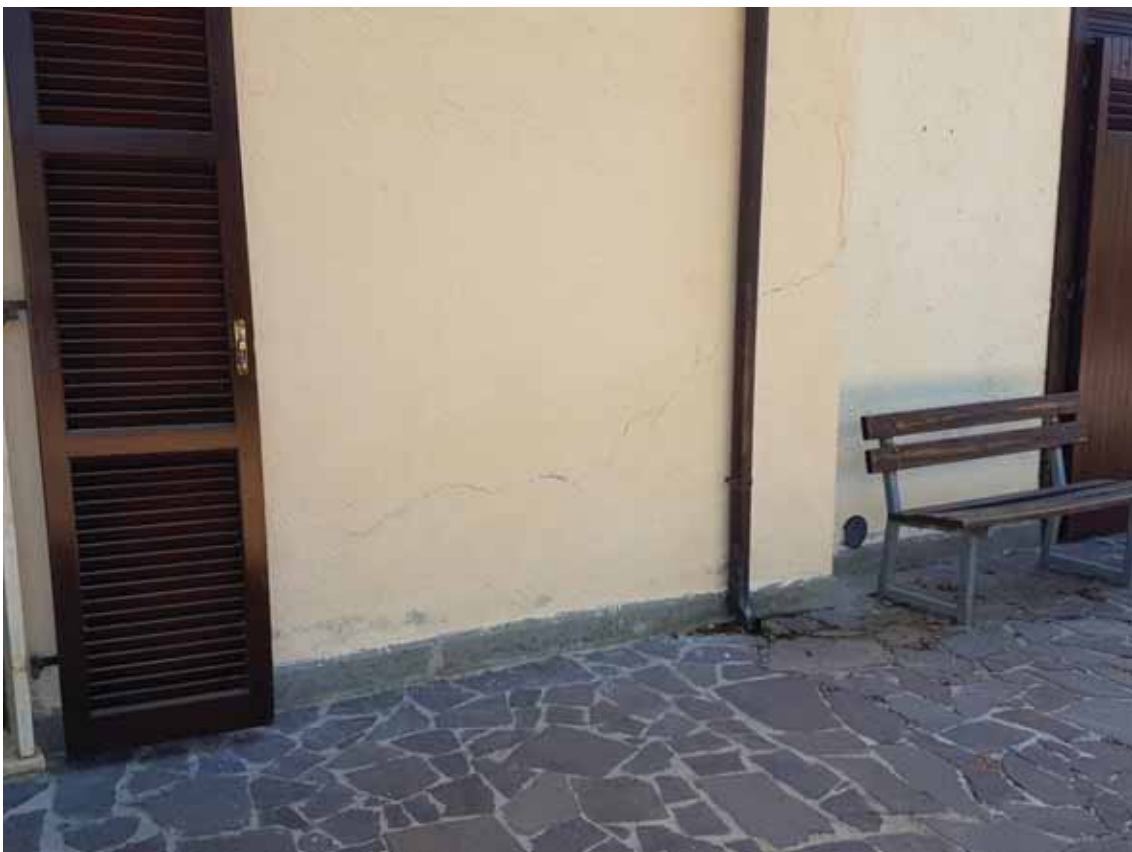
*Fig.4 - Foto 9 – Vista esterna della lesione passante della parete C vano 14 piano terra*

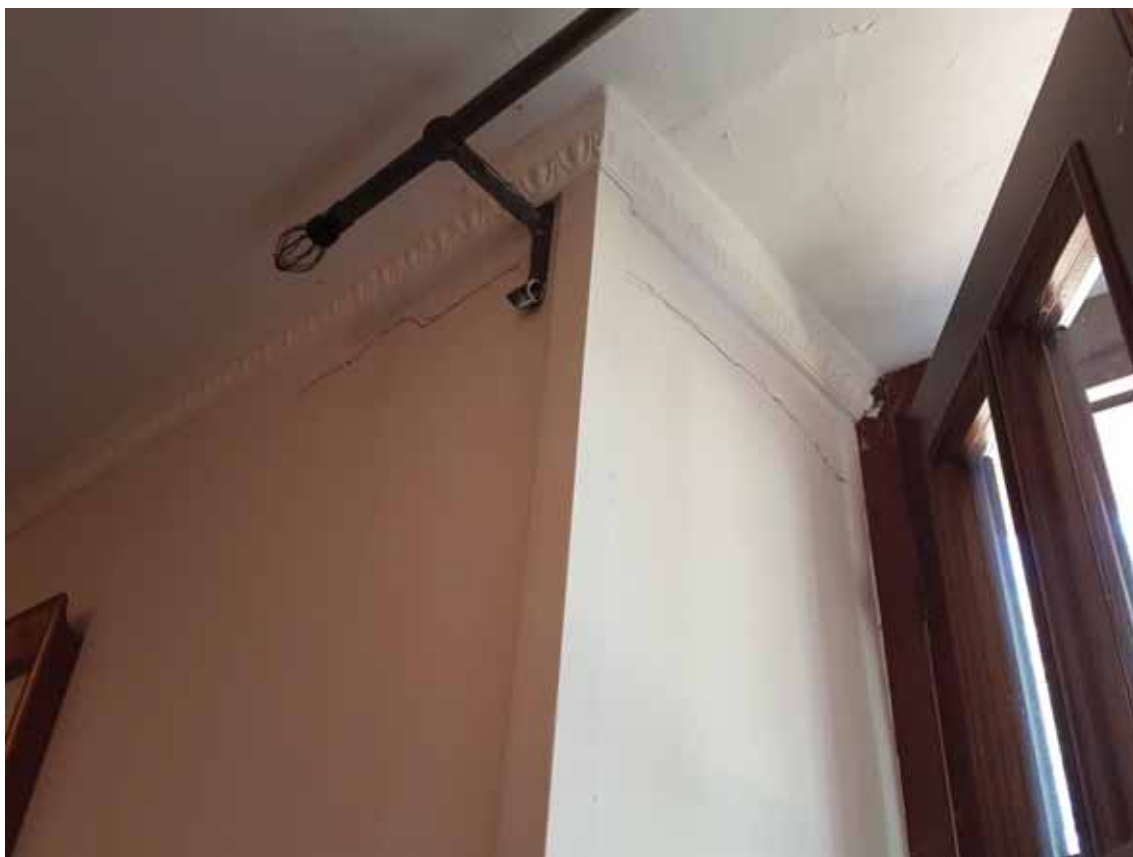
*Fig.5 - Foto 59 – Vista della lesione passante della parete C vano 13 piano terra*

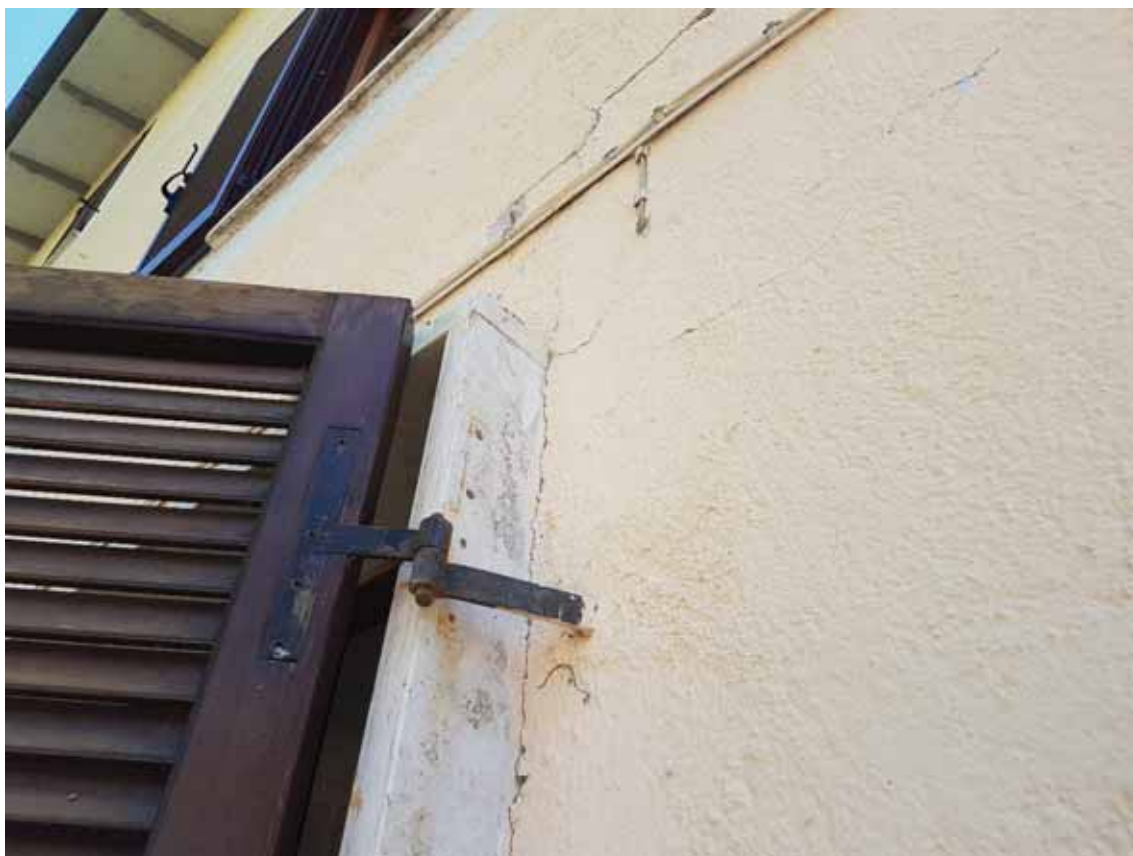
*Fig.6 - Foto 60 – Vista esterna della lesione passante della parete C vano 14 piano terra*

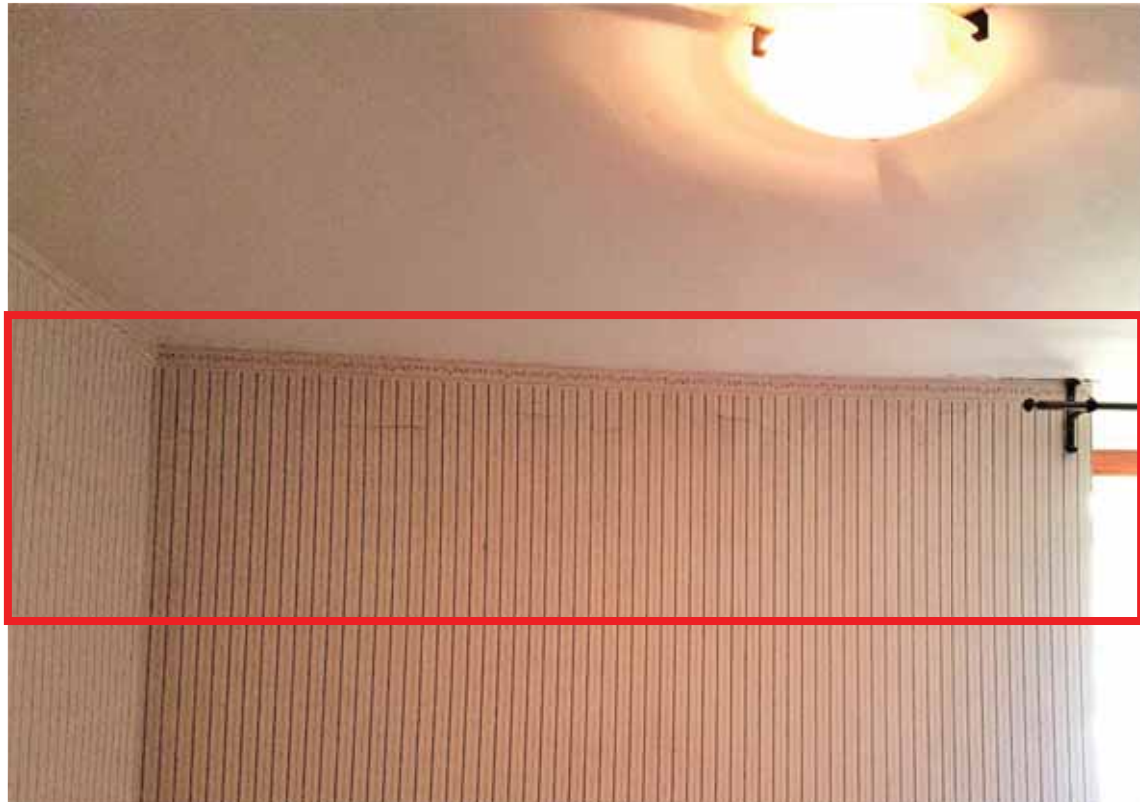
SETTO A2

*Fig.7 - Foto 74 – Vista della lesione passante della parete C vano 8 piano terra*

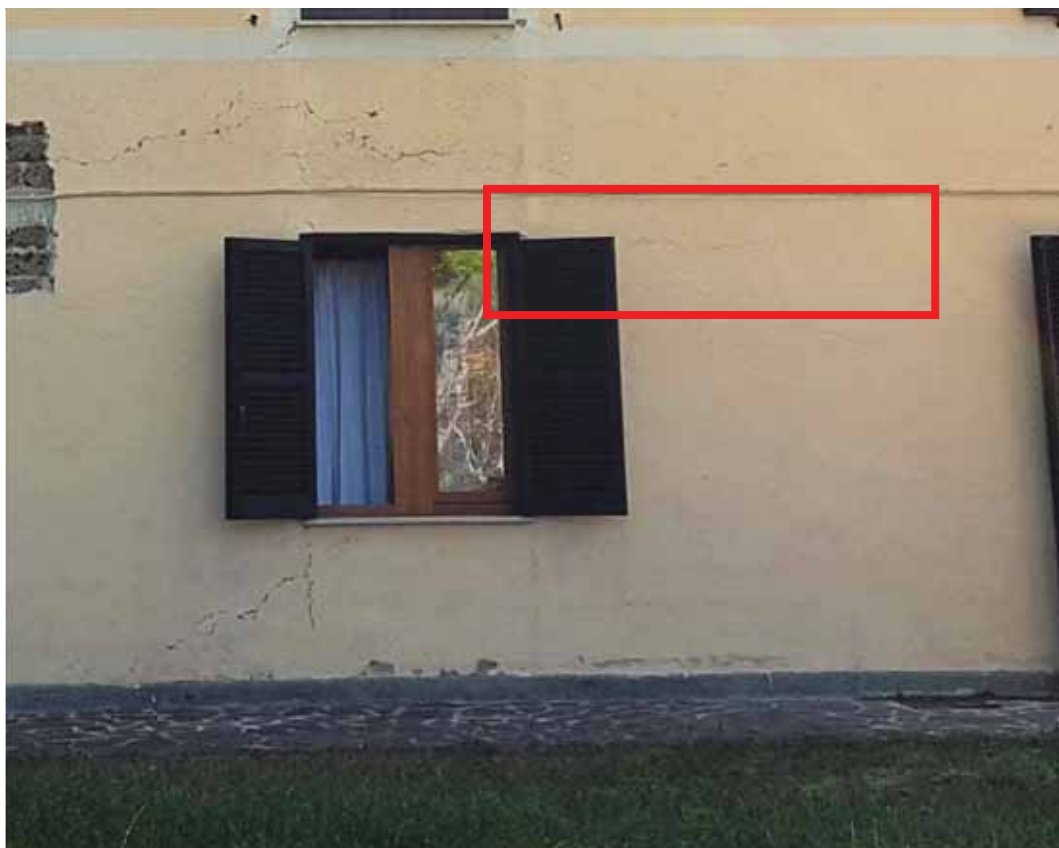
*Fig.8 - Vista esterna della lesione passante della parete C vano 8 piano terra*

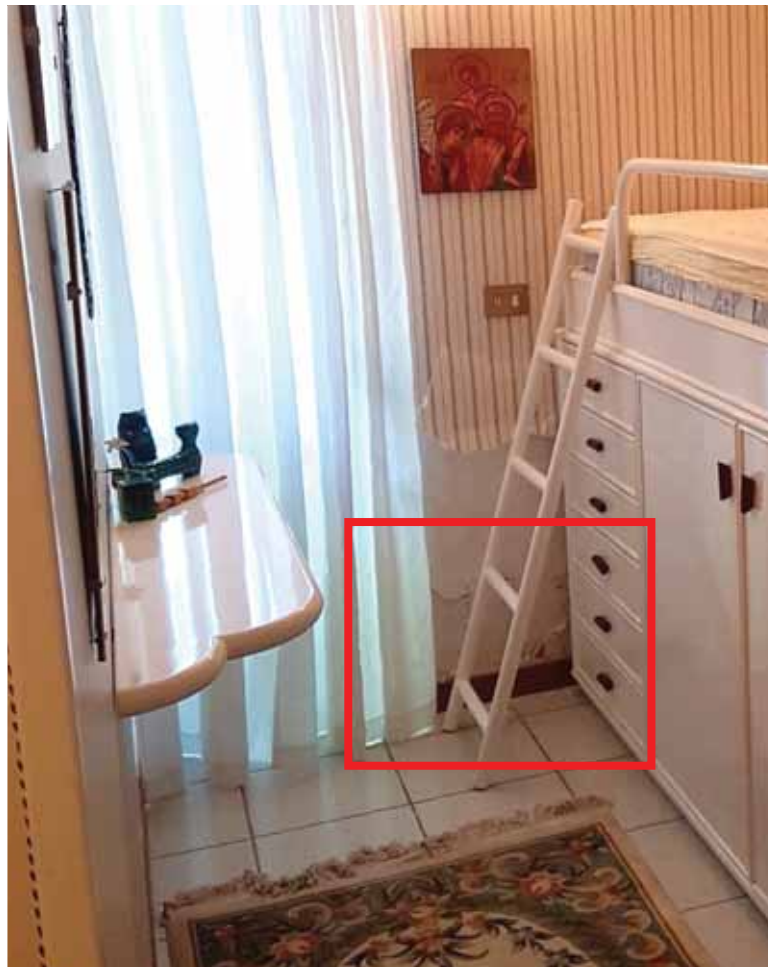
SETTO A3

*Fig.9 - Foto 75 – Vista interna della lesione passante della parete C vano 7 piano terra*

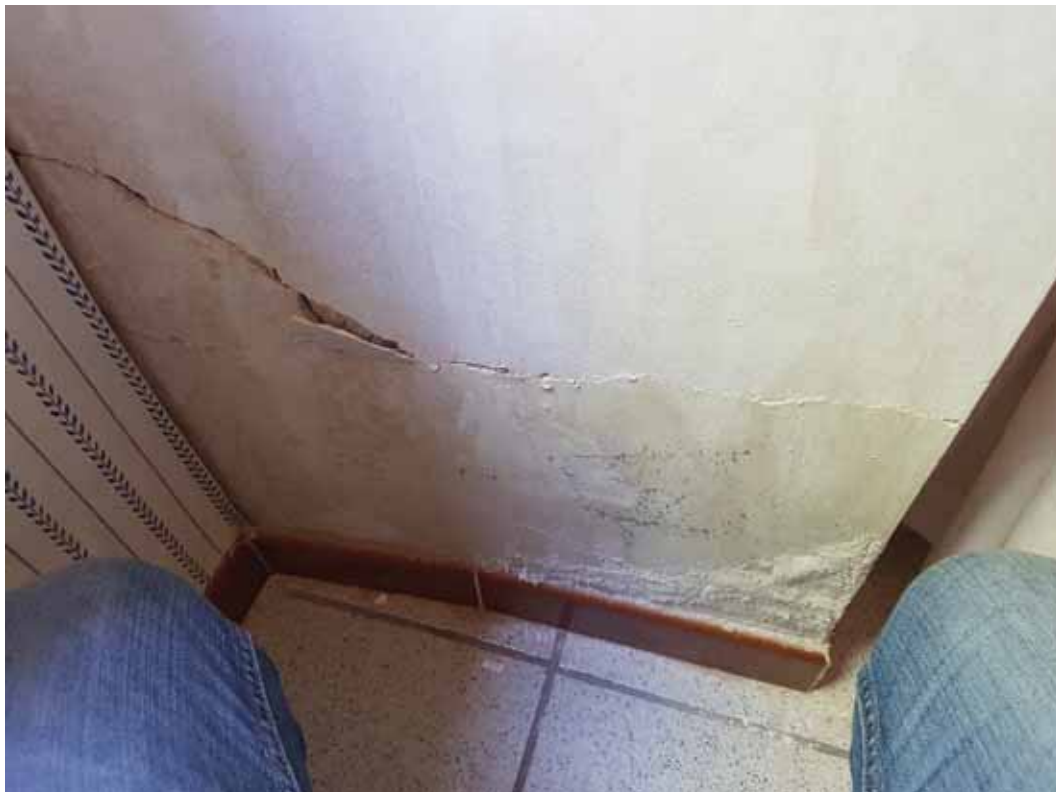
*Fig.10 - Foto 76 – Vista interna della lesione passante della parete C vano 7 piano terra*

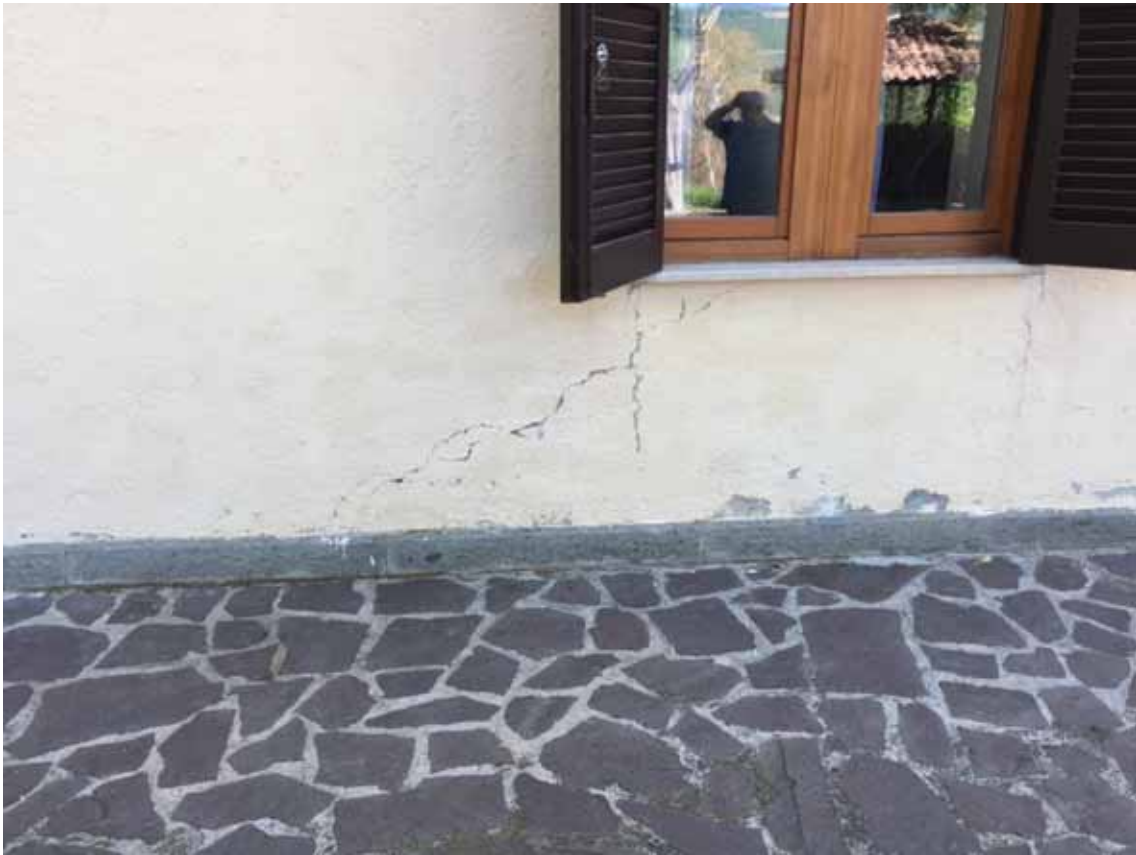
*Fig.11 - Foto 6 – Vista esterna della lesione passante della parete C vano 7 piano terra*

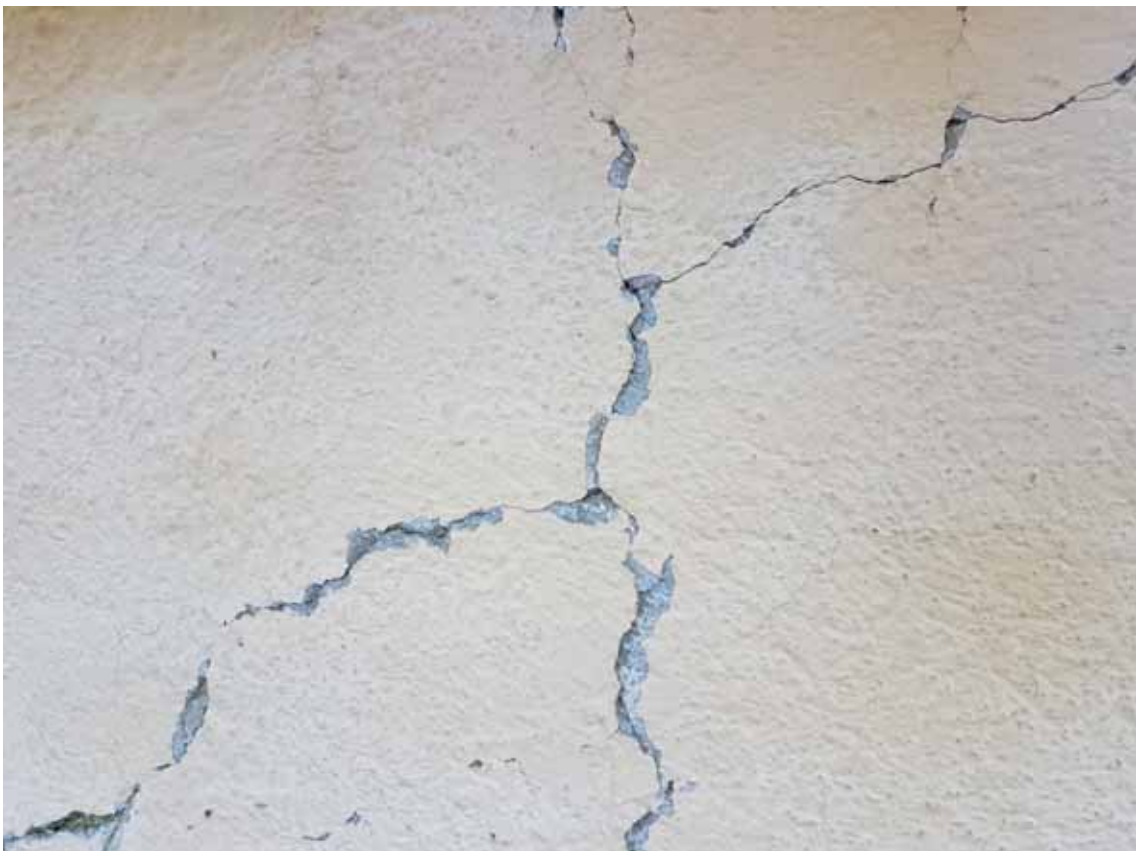
*Fig.12 – Particolare vista esterna della lesione passante della parete C vano 7 piano terra*

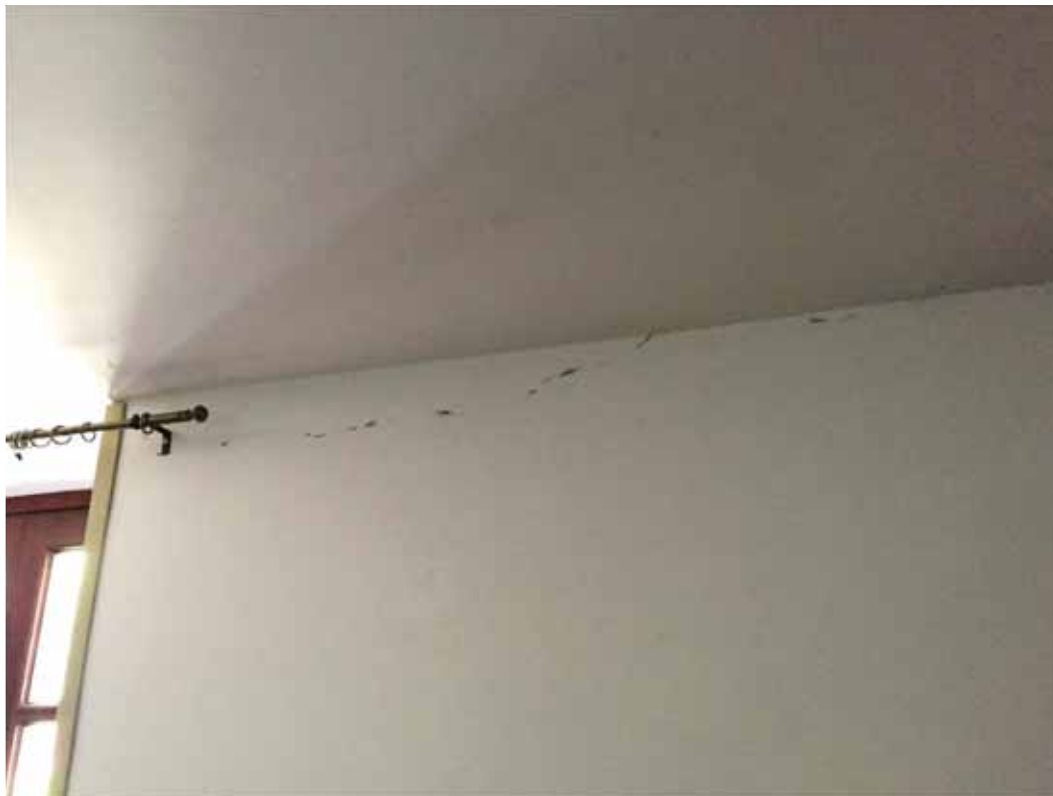
SETTO A4

*Fig.13 - Foto 122 – Vista interna della lesione passante della parete C vano 1 piano terra*

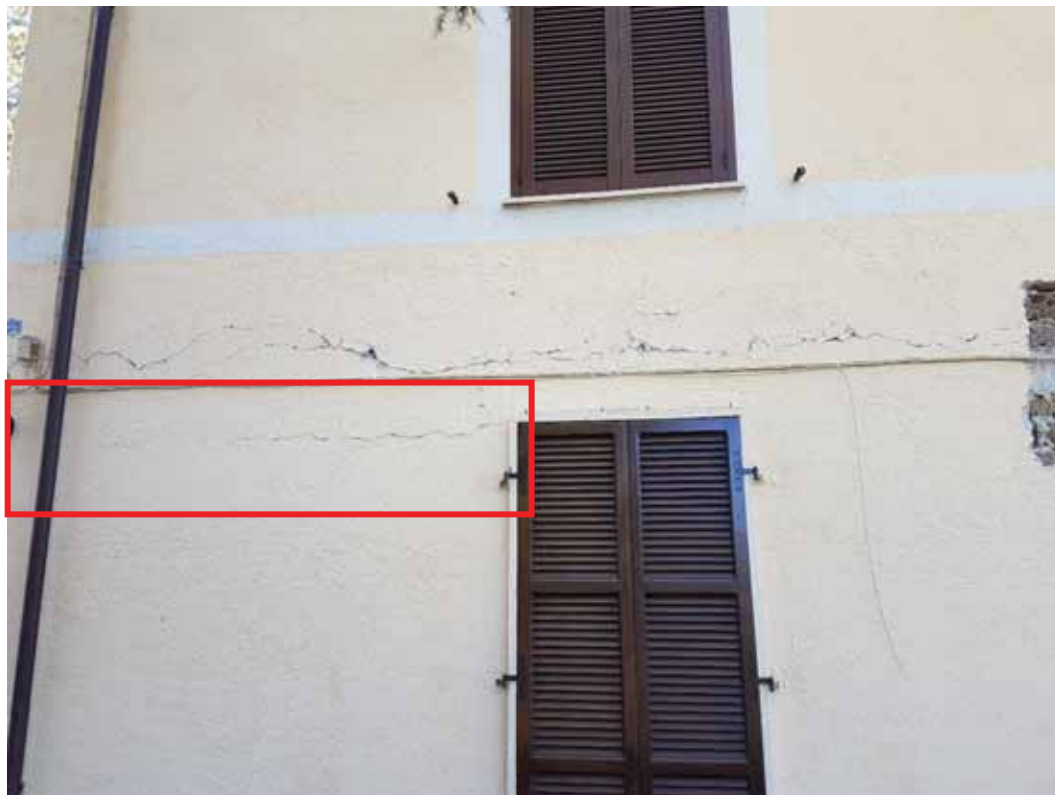
*Fig.14 - Foto 4 – Vista esterna della lesione passante della parete C vano 1 piano terra*

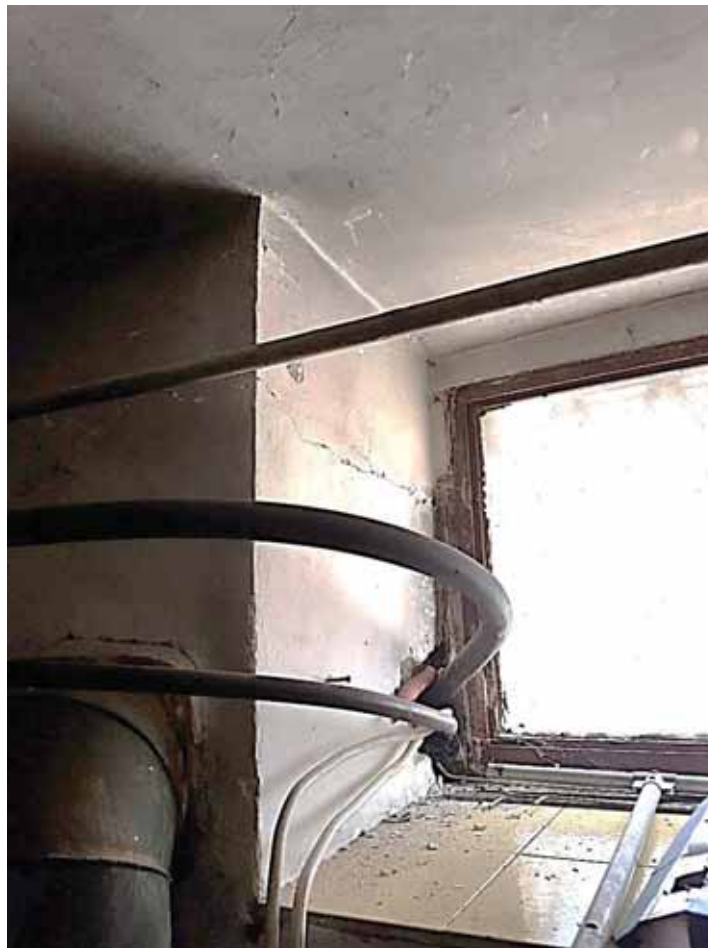
SETTO A5

*Fig.15 - Foto 72 – Vano n.12 Piano Terra, vista interna della lesione passante sulla parete A*

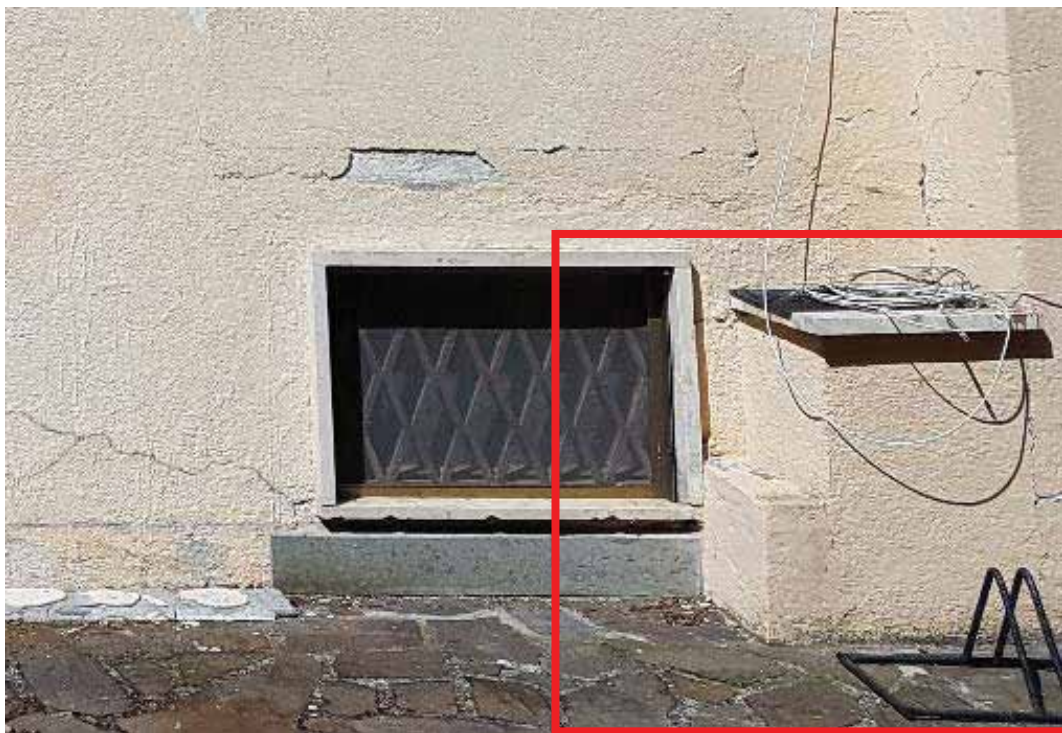
*Fig.16 - Foto 21 – vista esterna della lesione passante sulla parete A vano n.12 piano terra*

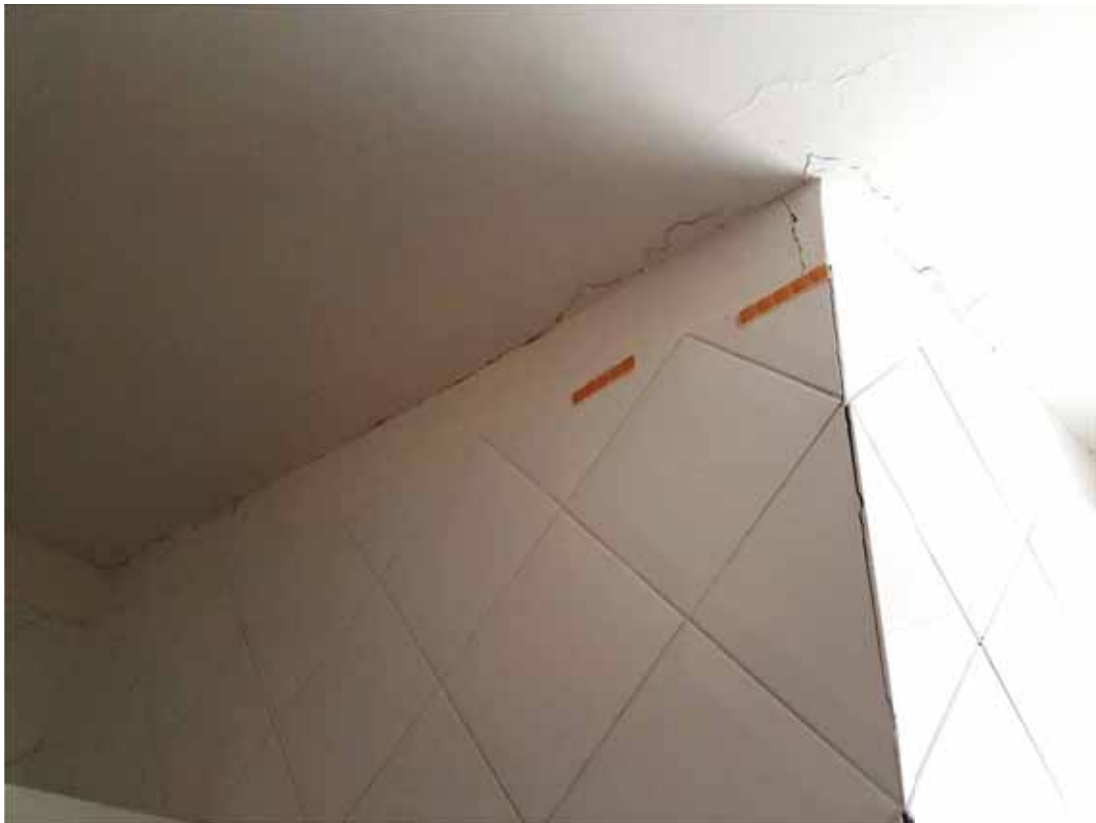
## SETTO A6

*Fig.17 - Foto 69 – Vano n.11 Piano Terra, vista interna della lesione passante sulla parete A*

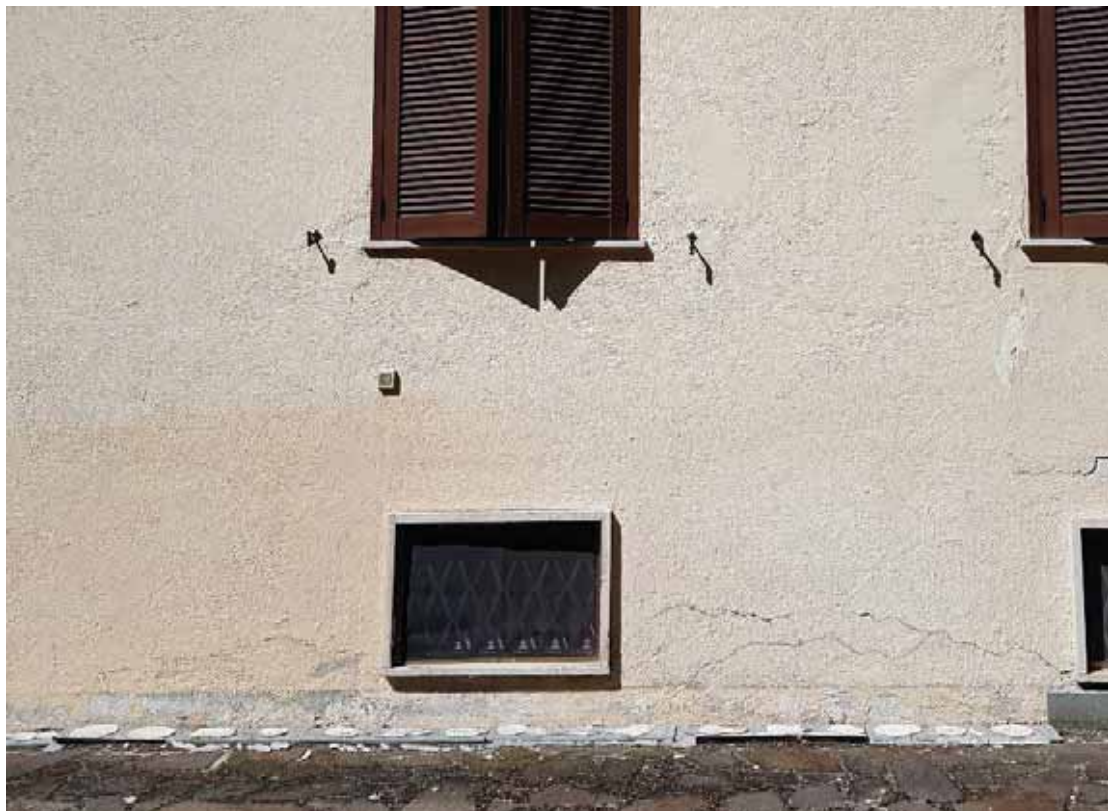
*Fig.18 - Foto 21 – Vista esterna della lesione passante in corrispondenza della finestra vano n.11 piano terra*

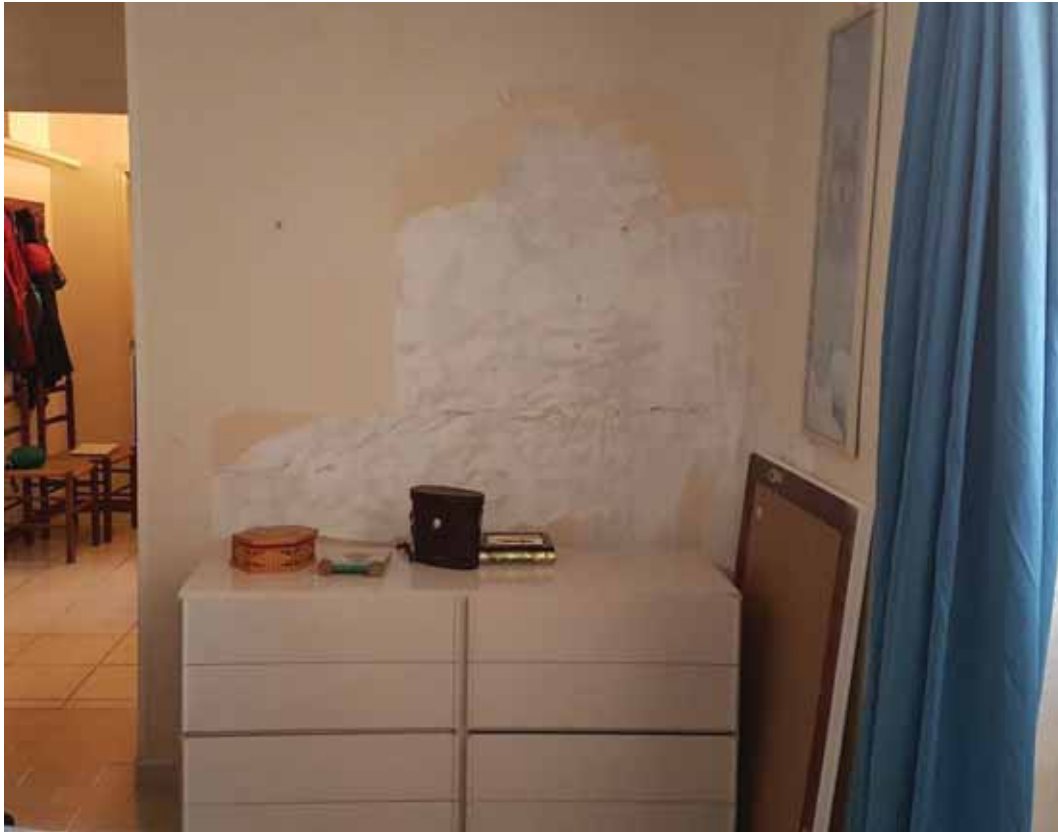
SETTO A7

*Fig.19 - Foto 62 – Vano n.14 Piano Terra, vista della lesione passante sulla parete D*

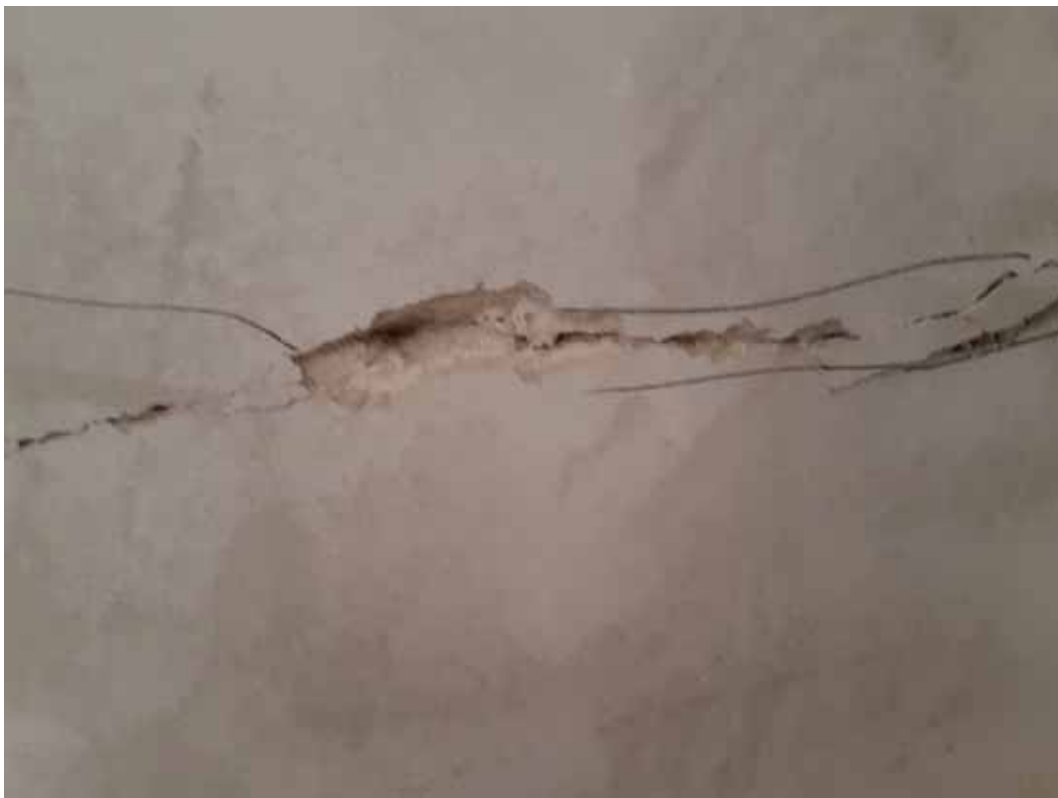
*Fig.20 - Foto 63 – Vano n.14 Piano Terra, particolare vista della lesione passante sulla parete D*

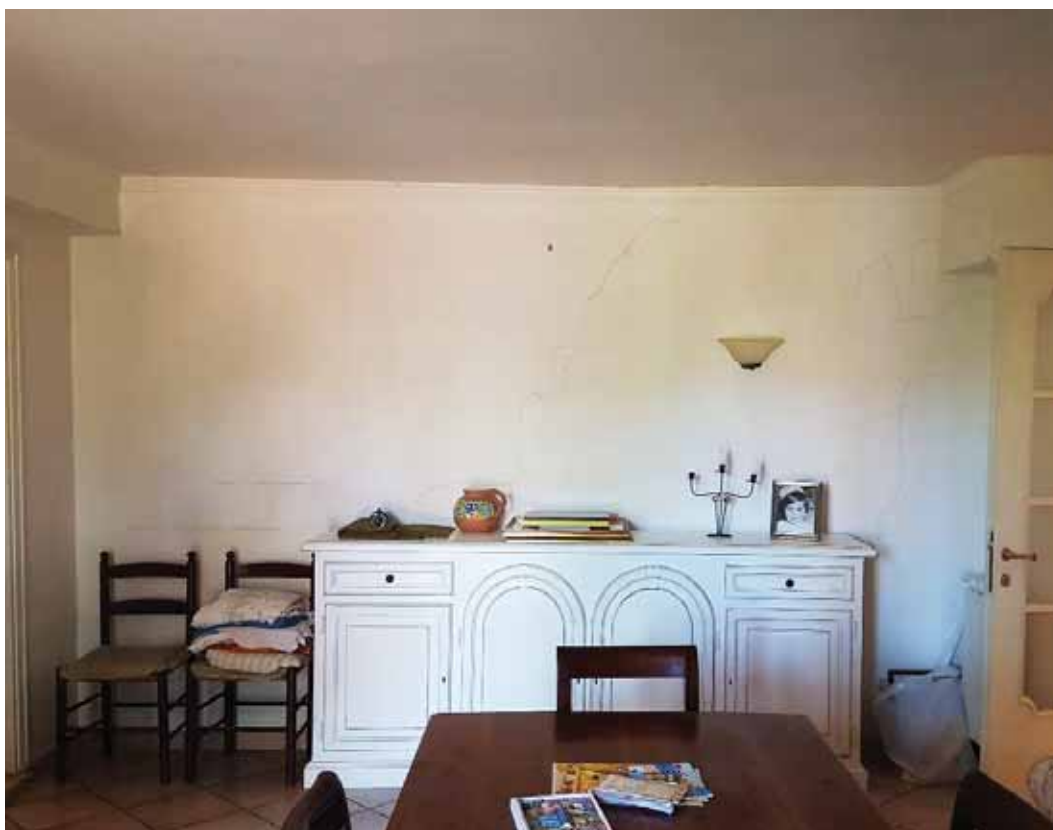
## SETTO A8

*Fig.21 - Foto 55 – Vano n.13 Piano Terra, vista della lesione passante sulla parete A*

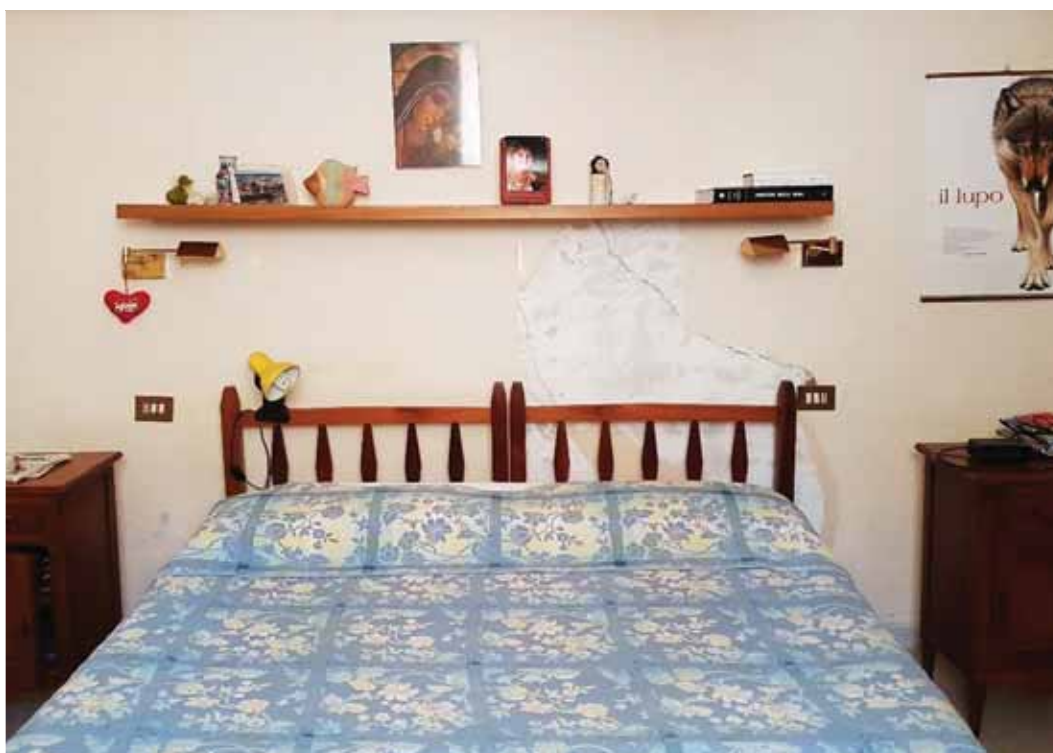
*Fig.22 - Foto 65 – Vista della lesione passante della parete C vano 14 piano terra*

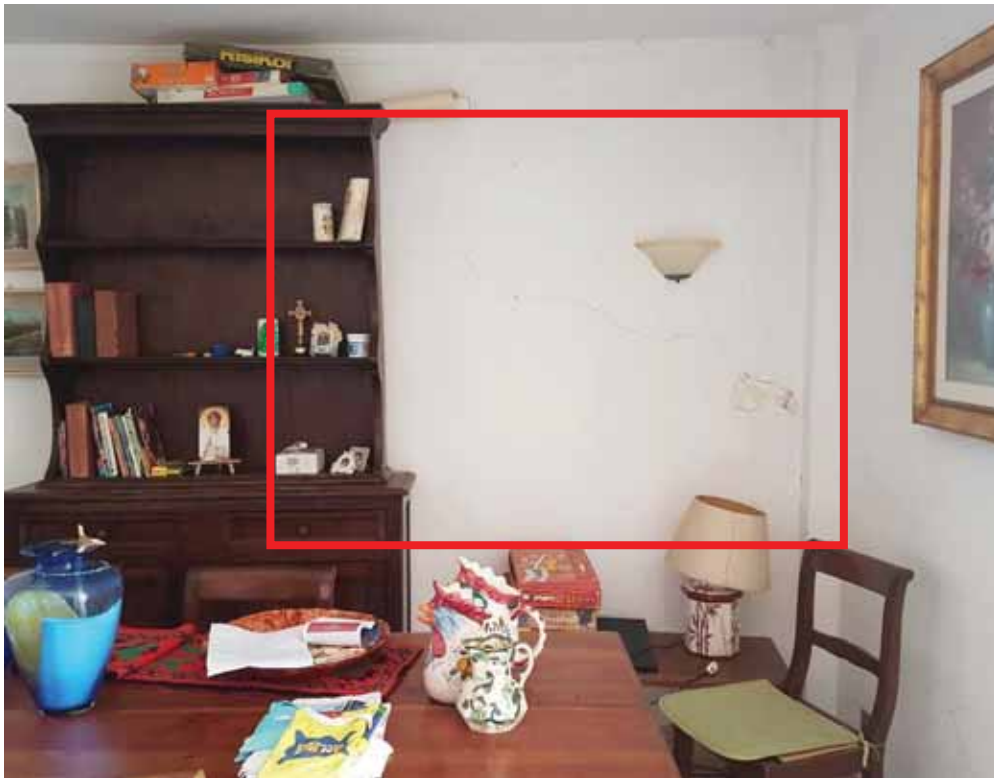
SETTO A9

*Fig.23 - Foto 56 – Vista della lesione passante della parete B vano 13 piano terra*

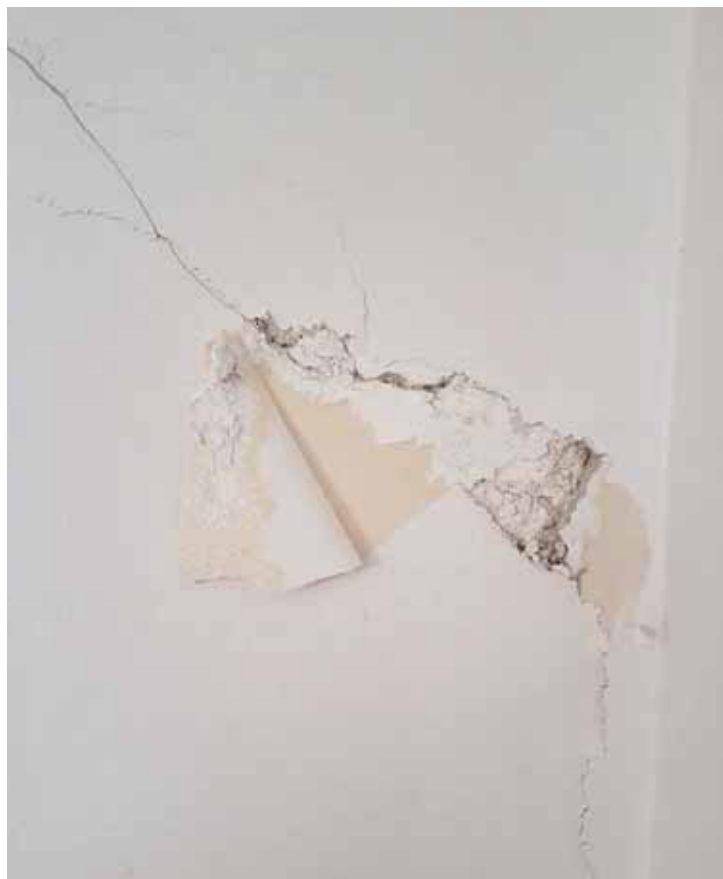
*Fig.24 - Foto 56 – Particolare della lesione passante della parete B vano 13 piano terra*
