**INTERVENTI DI MIGLIORAMENTO SISMICO DI  
EDIFICIO DANNEGGIATO DAGLI EVENTI SISMICI  
DEL 24.08.2016 E SUCCESSIVI**

**NORCIA - CAMPI BASSO  
VIA DELLE VILLE NOVE**

**Relazione tecnica e di valutazione del  
livello operativo - BLOCCO 1**

**PA.02**

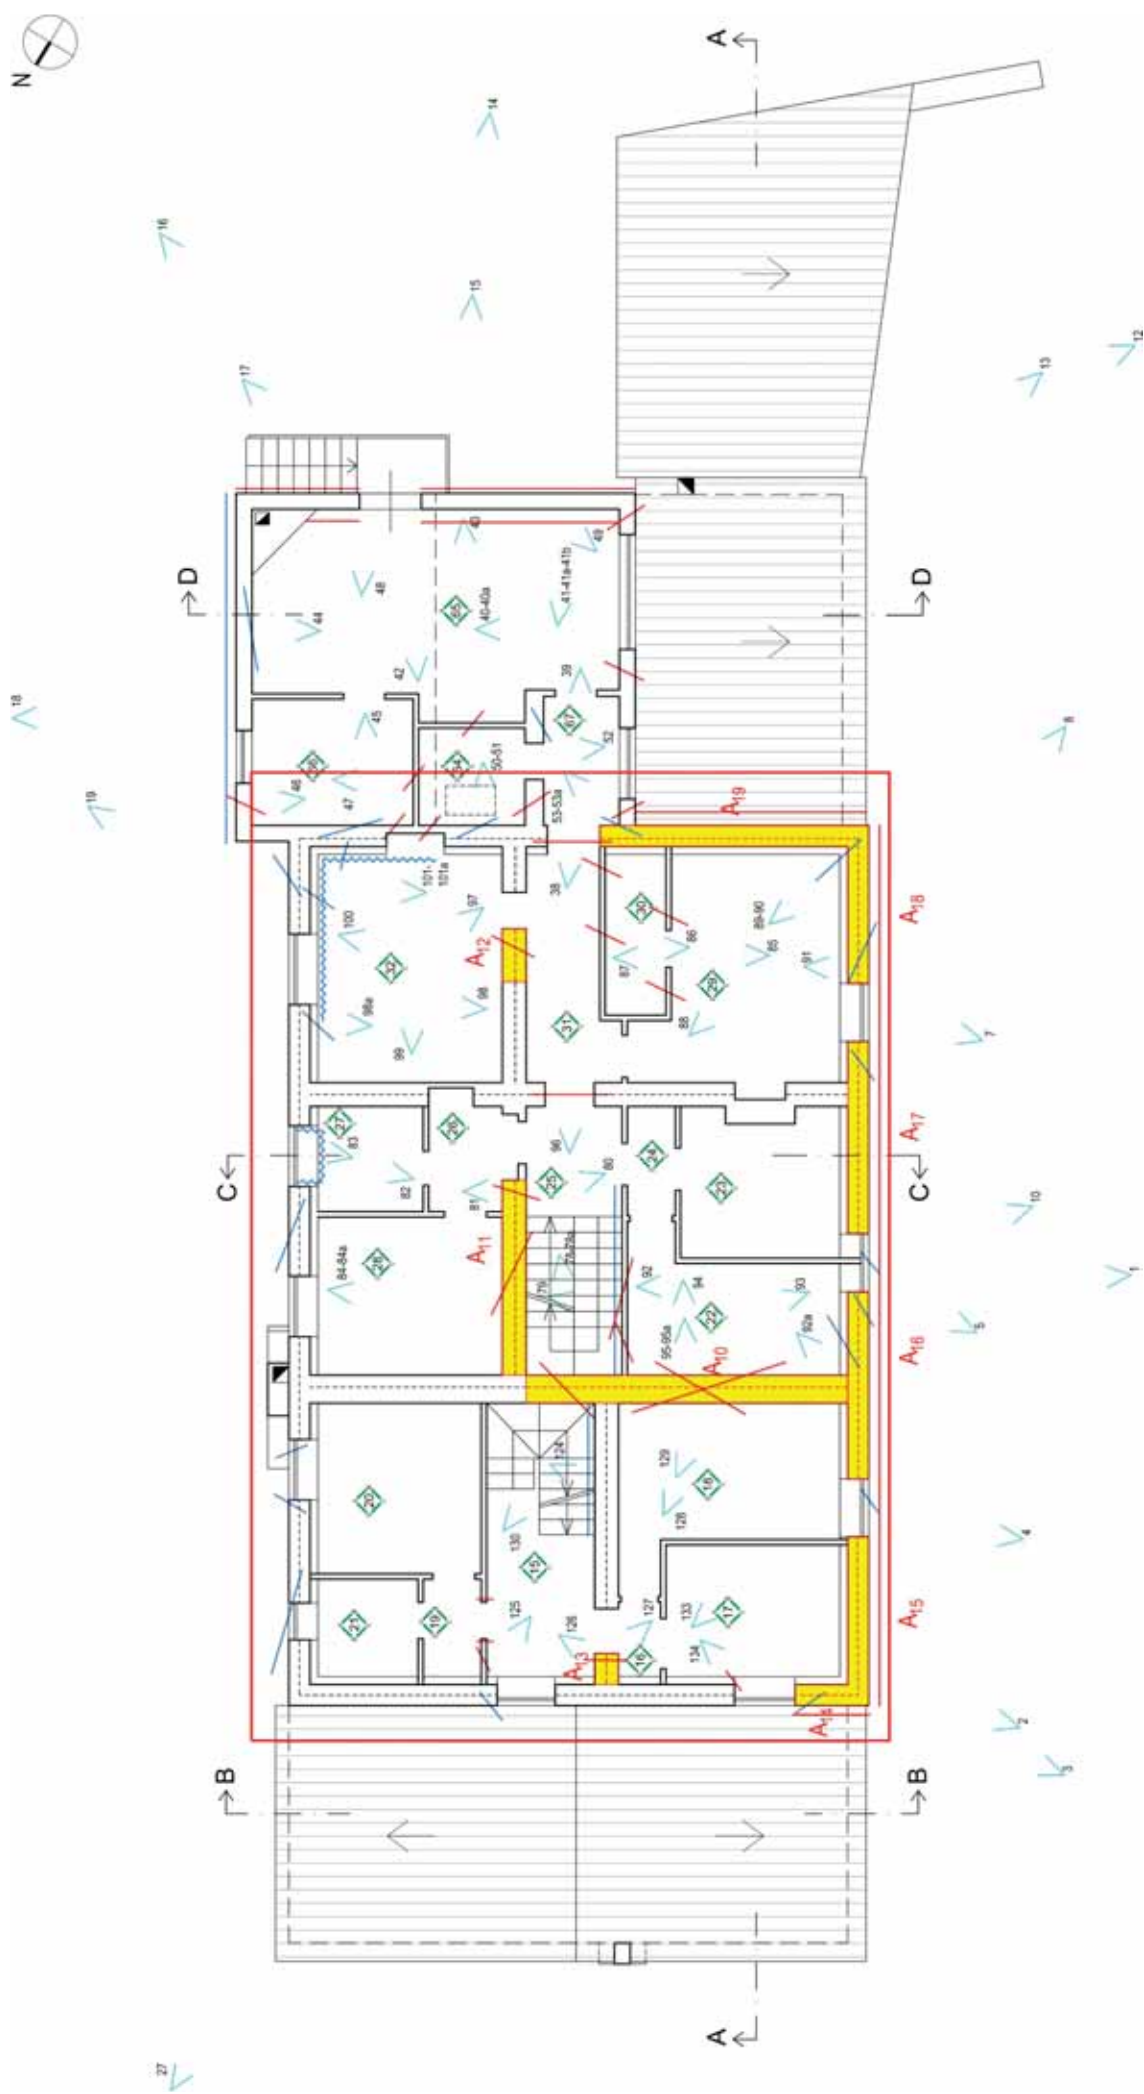
Fig.25 – Pianta piano primo afferente alla condizione 1a

Superficie prospettica delle pareti con lesioni passanti minori a 5 mm (giallo)

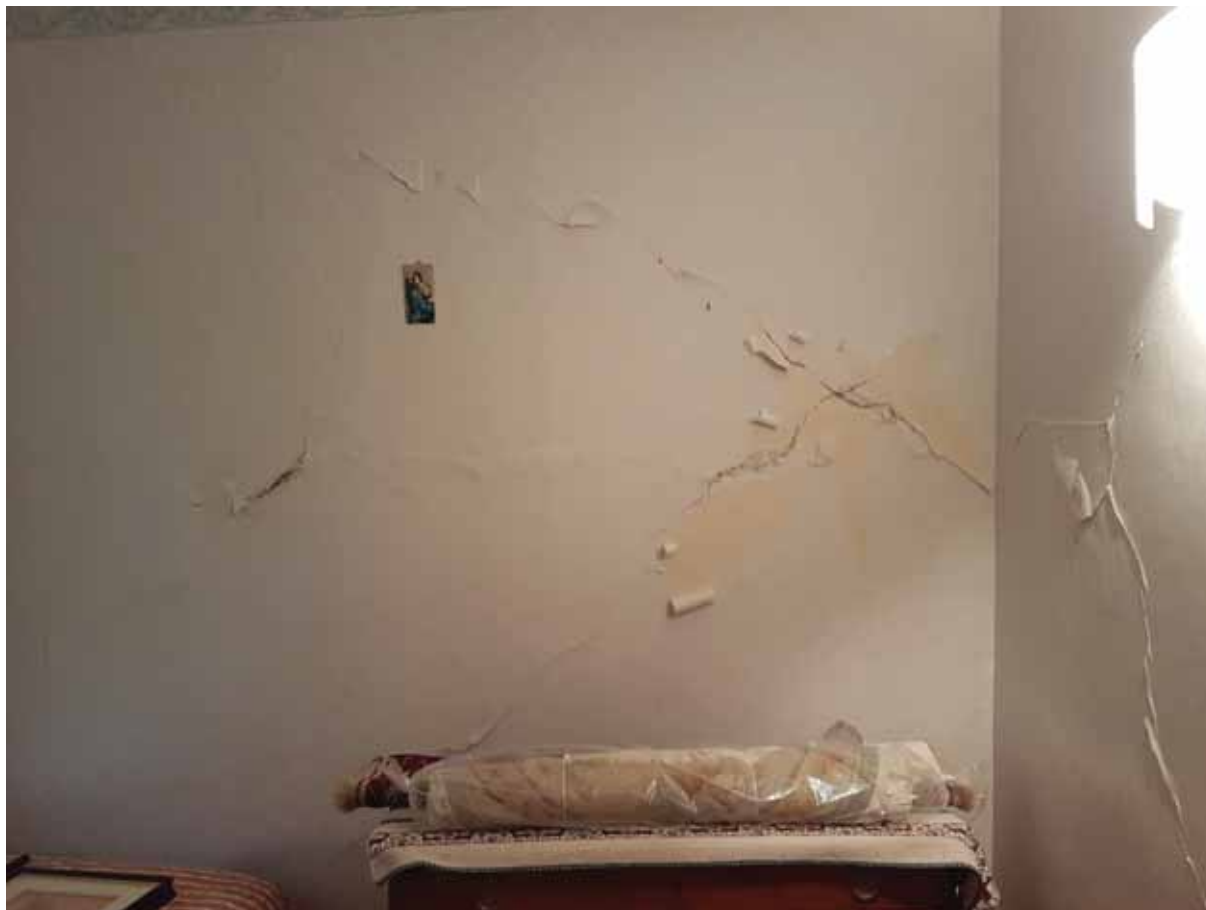
## SETTO A10

*Fig.26 - Foto 94 –Lesione passante della parete D vano 22 piano primo*

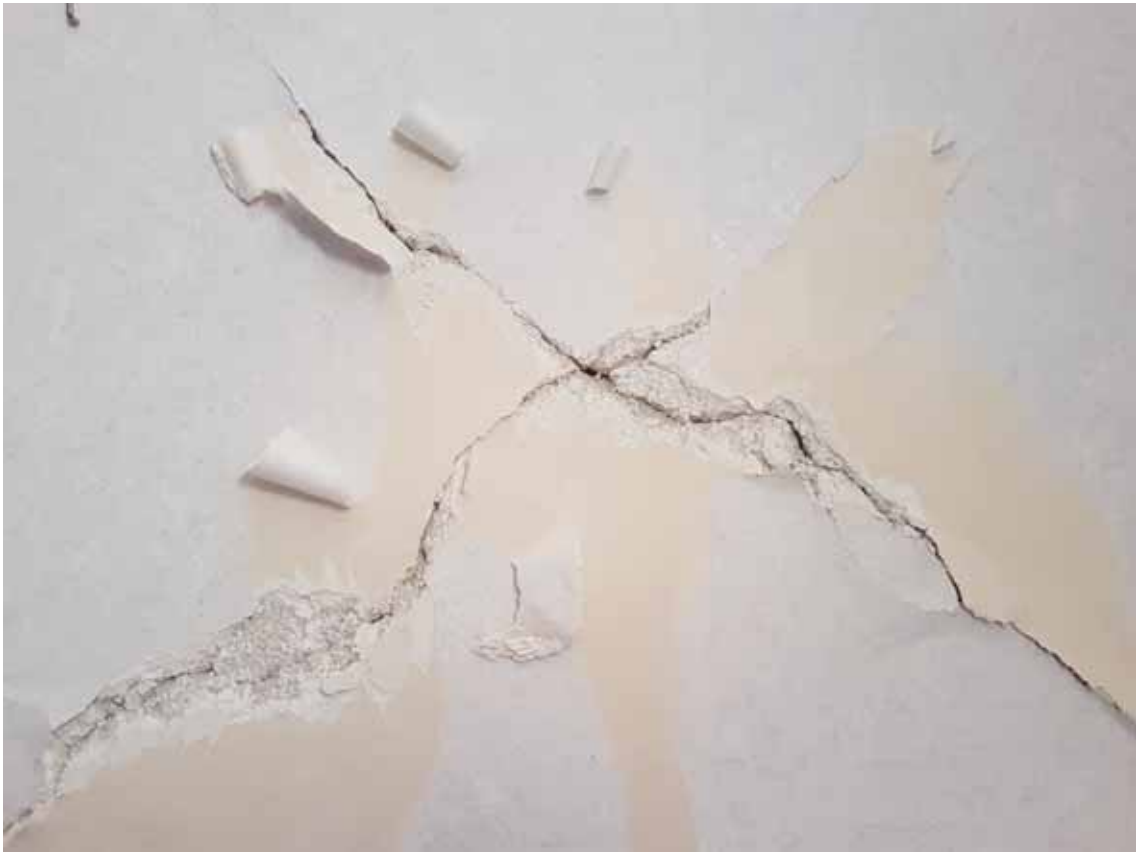
*Fig.27 - Foto 94 – Particolare della lesione passante della parete D vano 22 piano primo*

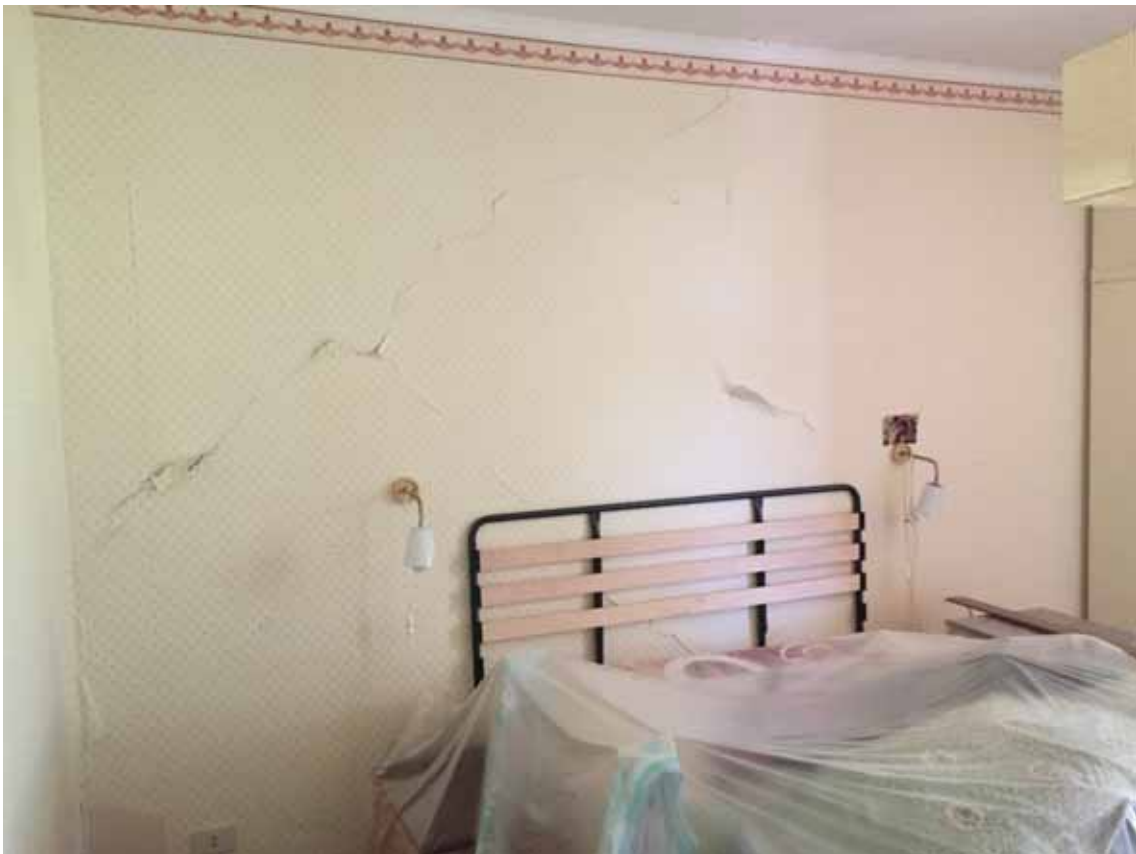
*Fig.28 - Foto 128 –Lesione passante della parete B vano 18 piano primo*

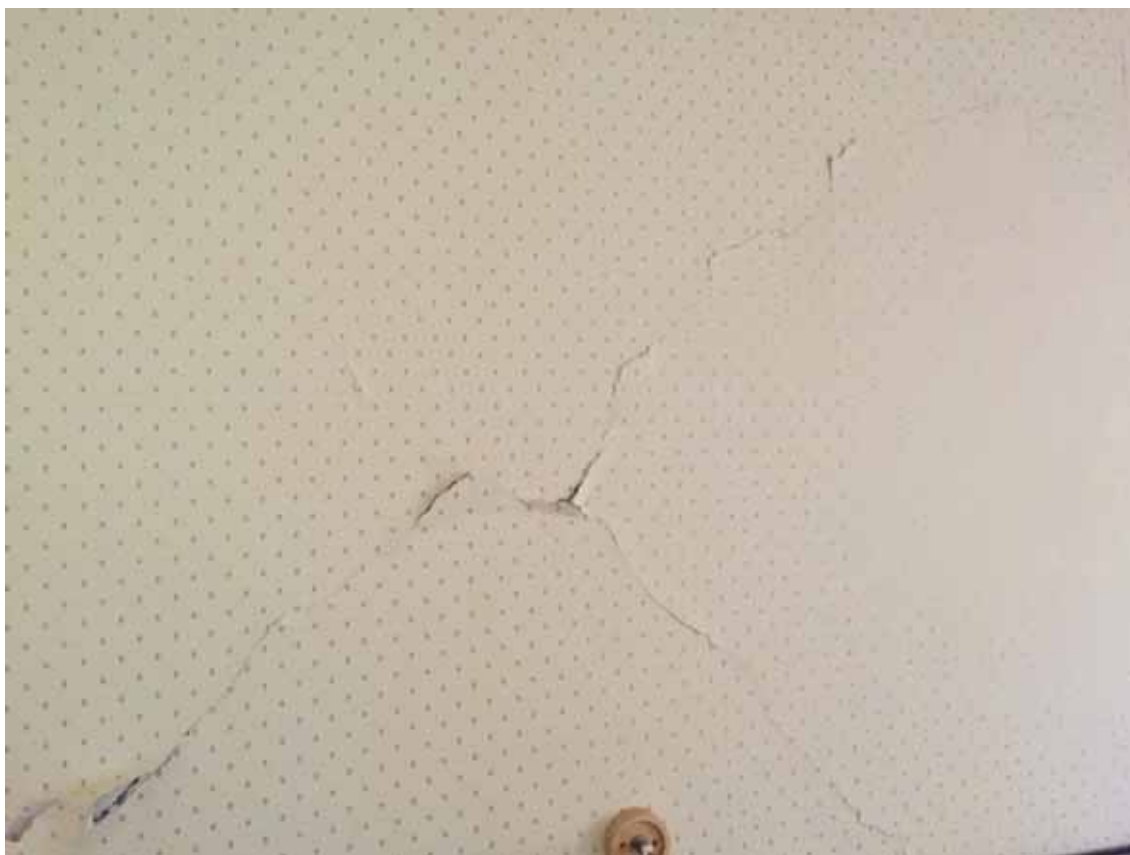
*Fig.29 - Foto 129 – Particolare della lesione passante della parete B vano 18 piano primo*

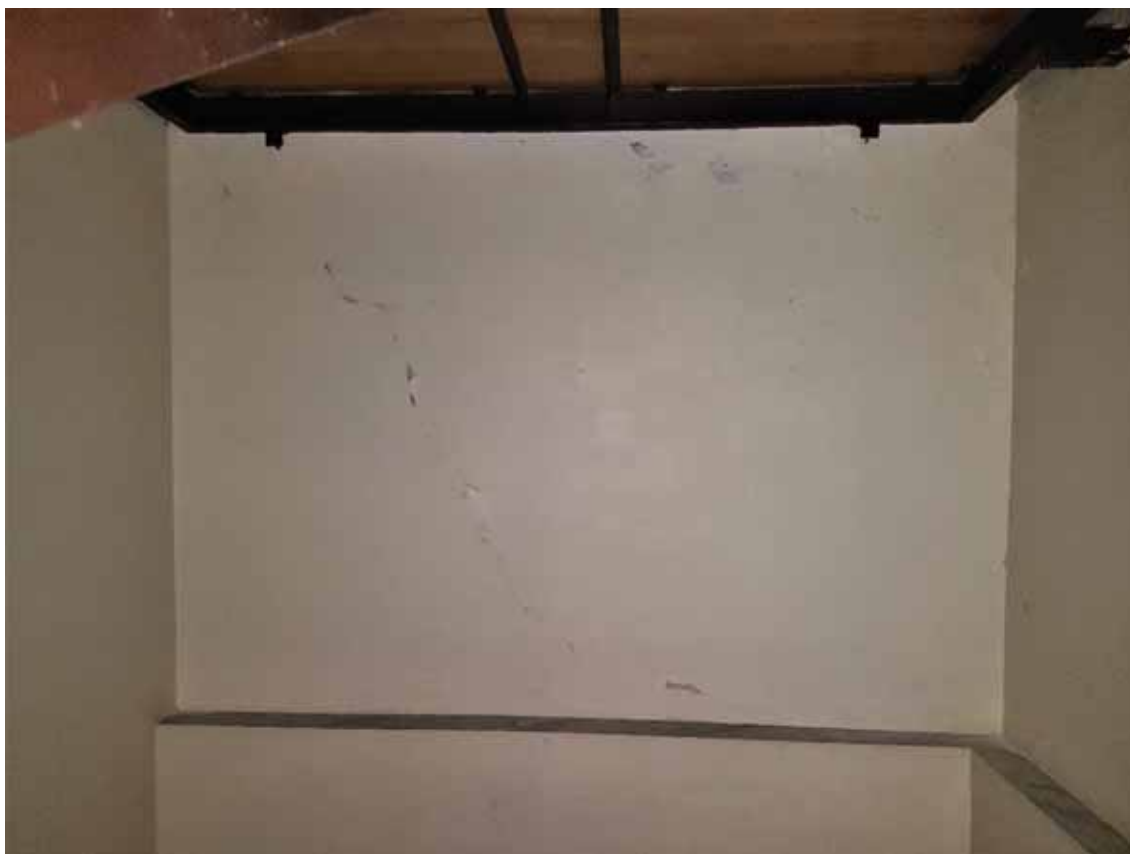
*Fig.30 - Foto 78 –Lesione passante della parete D vano 25 piano primo*

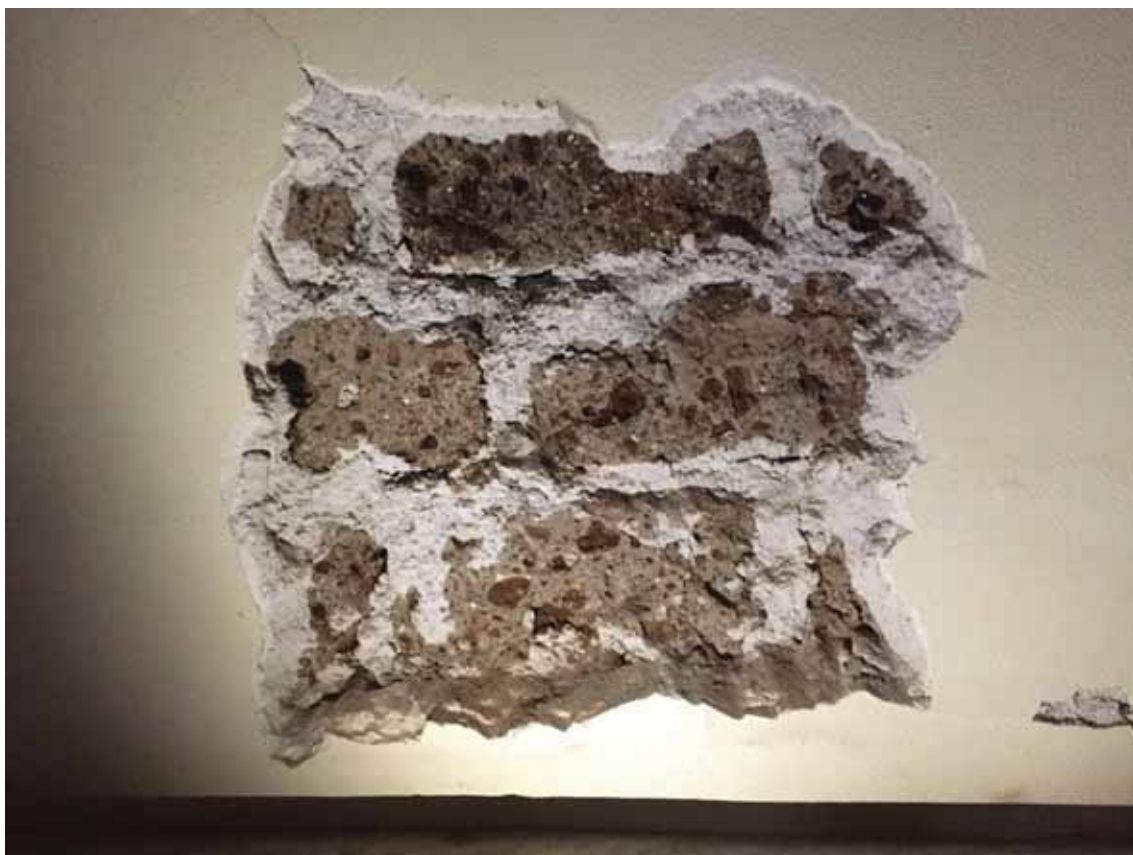
*Fig.31 - Foto 78A – Saggio su lesione passante della parete D vano 25 piano primo*

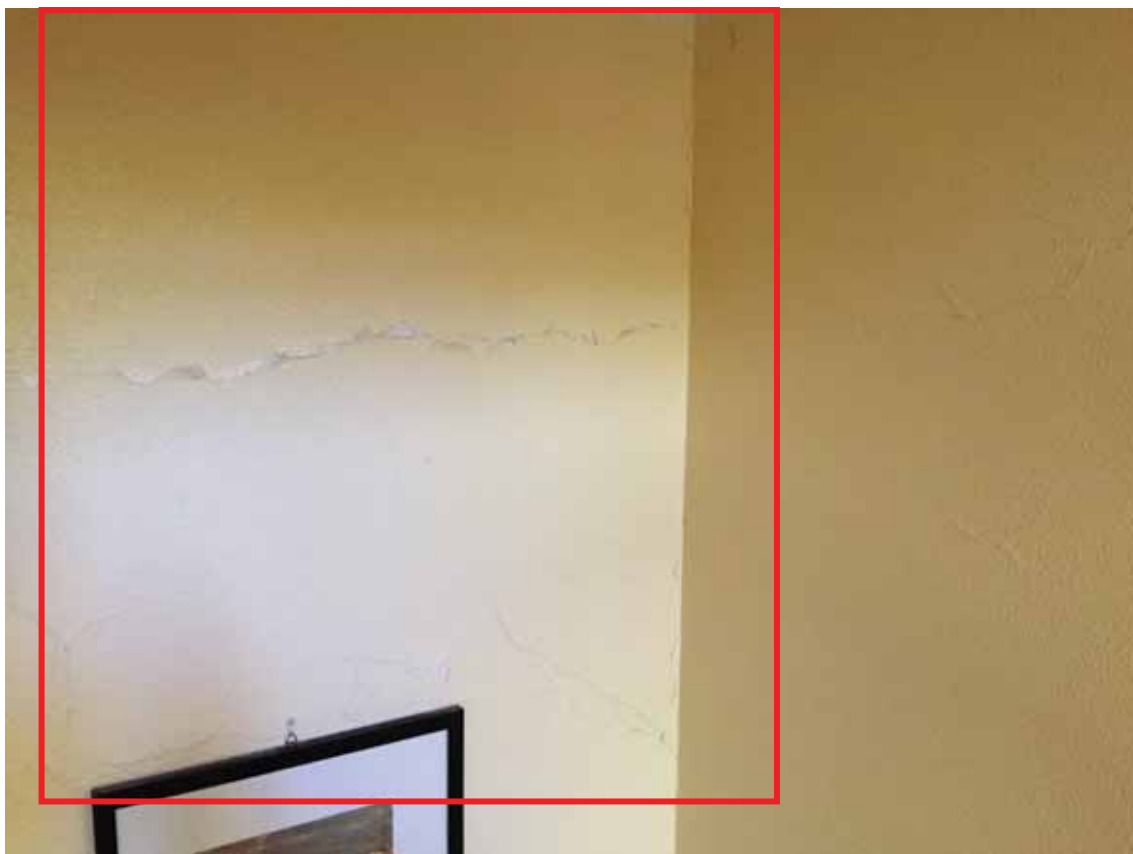
*Fig.32 - Foto 130 –Lesione passante della parete B vano 15 piano primo*

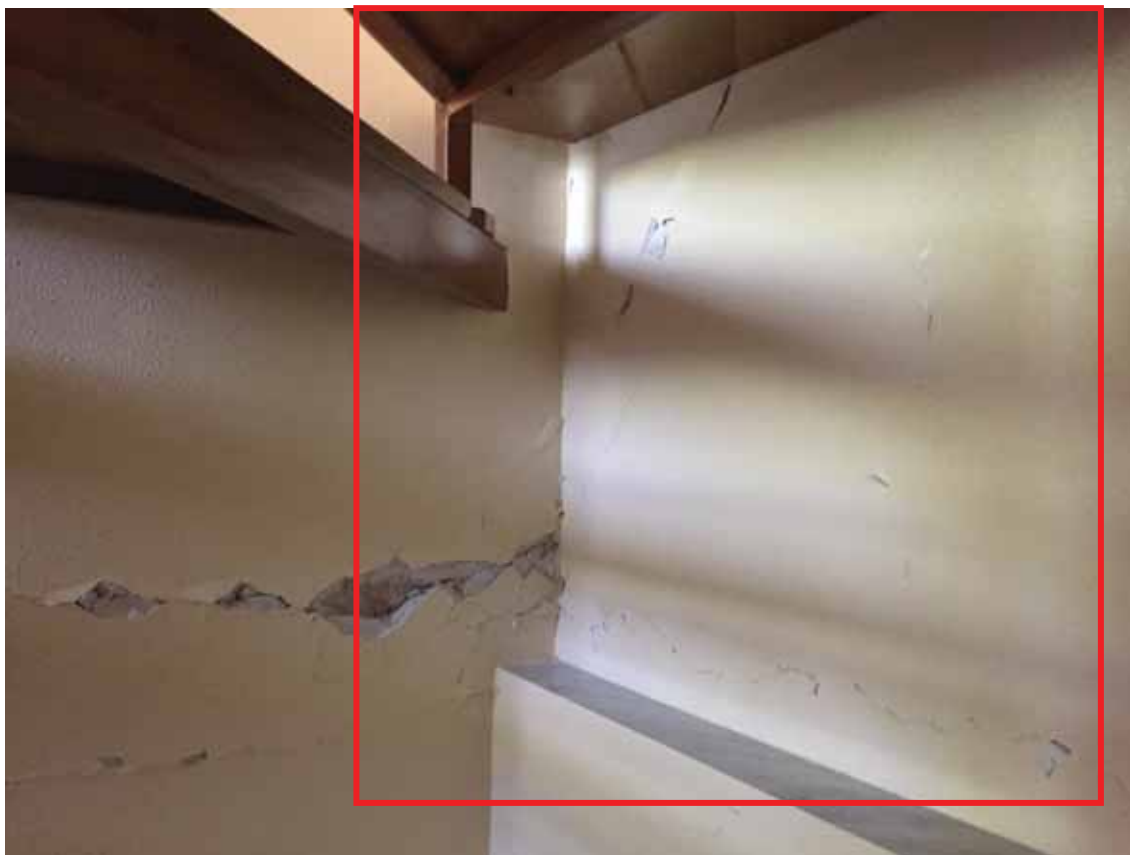
*Fig.33 - Foto 123 –Lesione passante della parete B vano 15 piano primo*

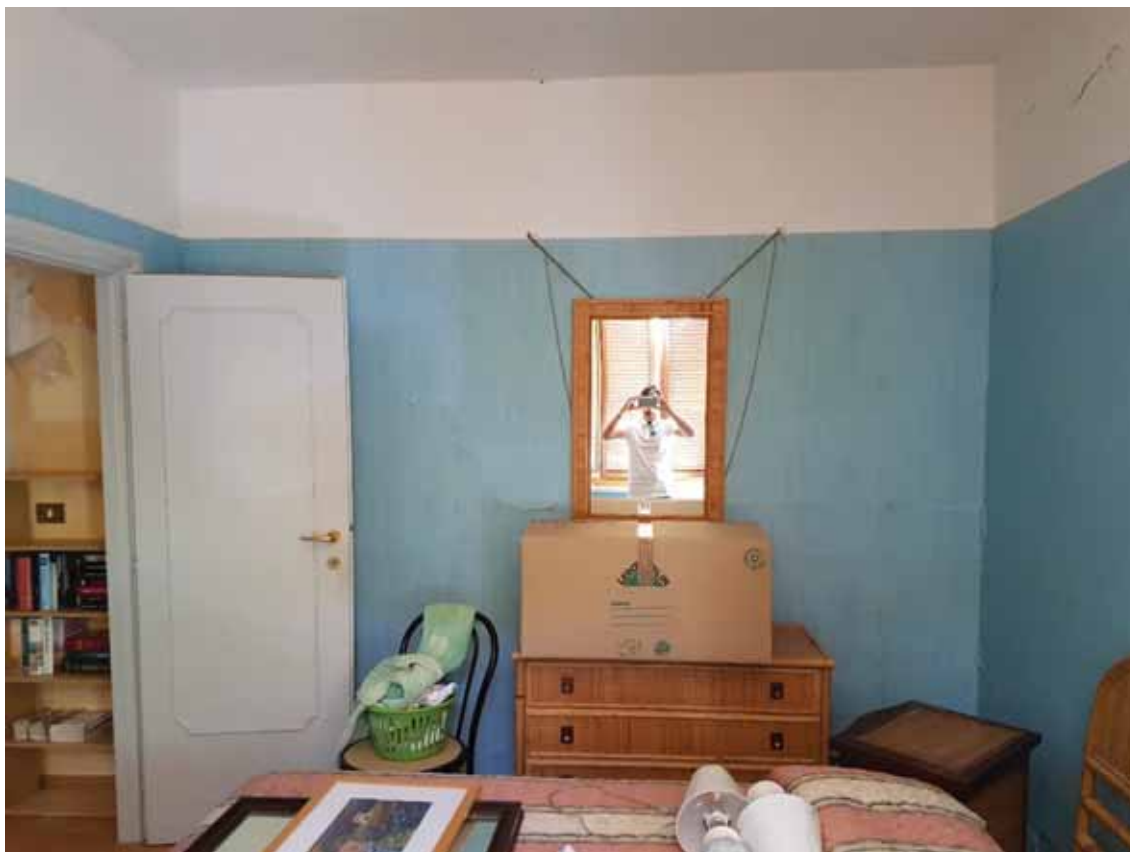
SETTO A11

*Fig.34 - Foto 84 –Lesione passante della parete C vano 28 piano primo*

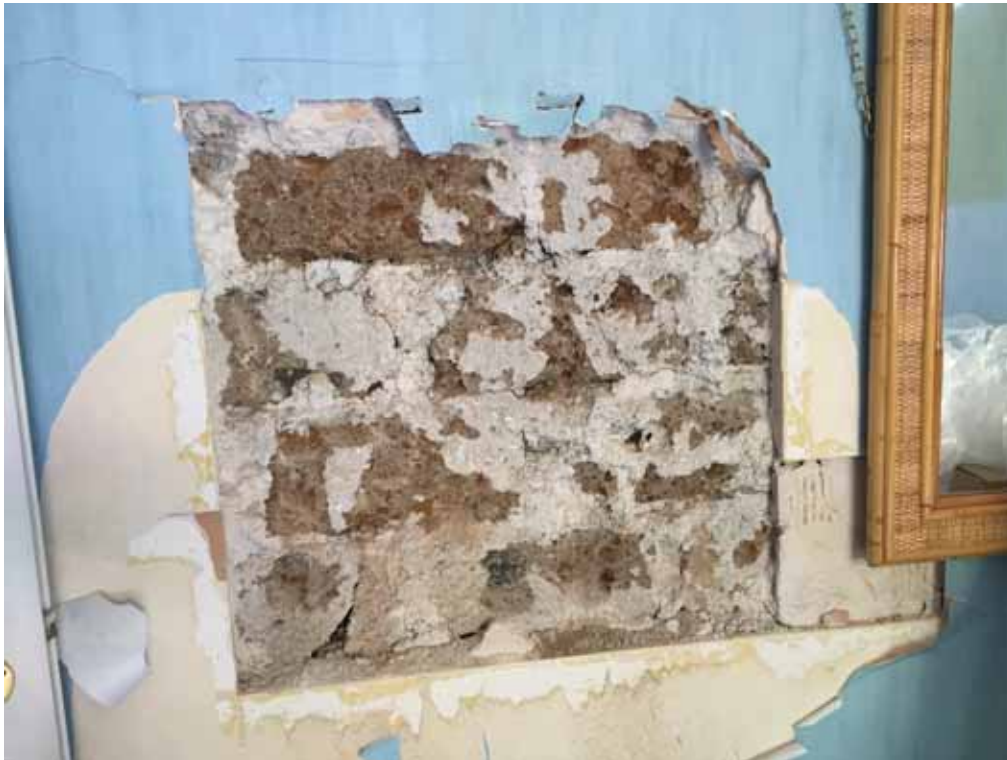
*Fig.35 - Foto 84A – Saggio su lesione passante della parete C vano 28 piano primo*

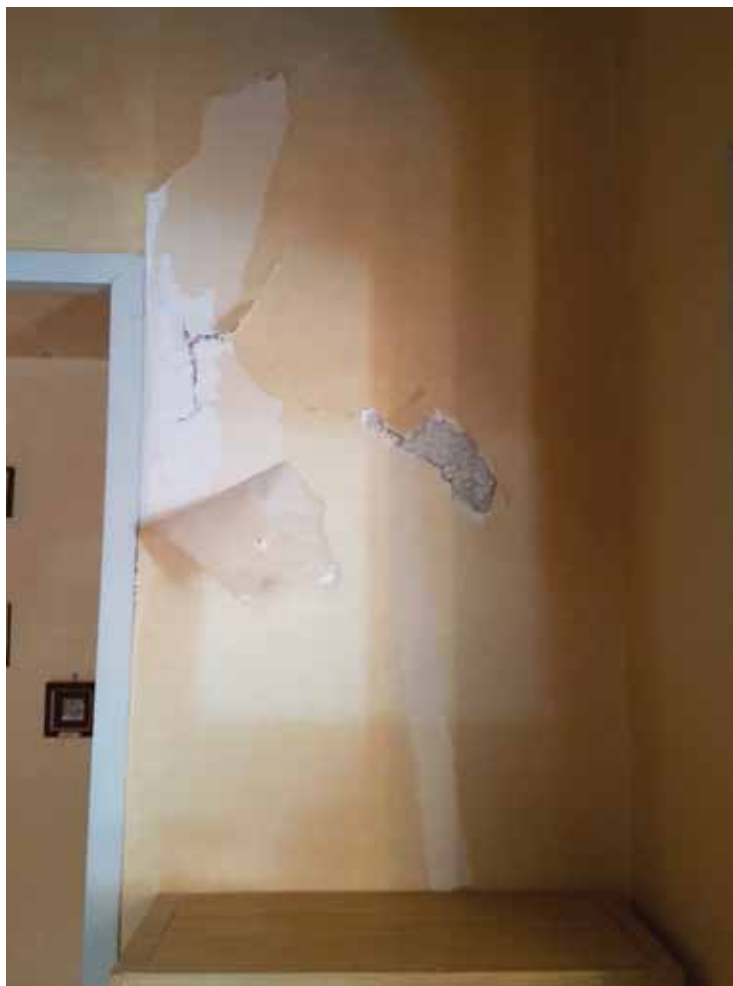
*Fig.36 - Foto 81 –Lesione passante della parete C vano 26 piano primo*

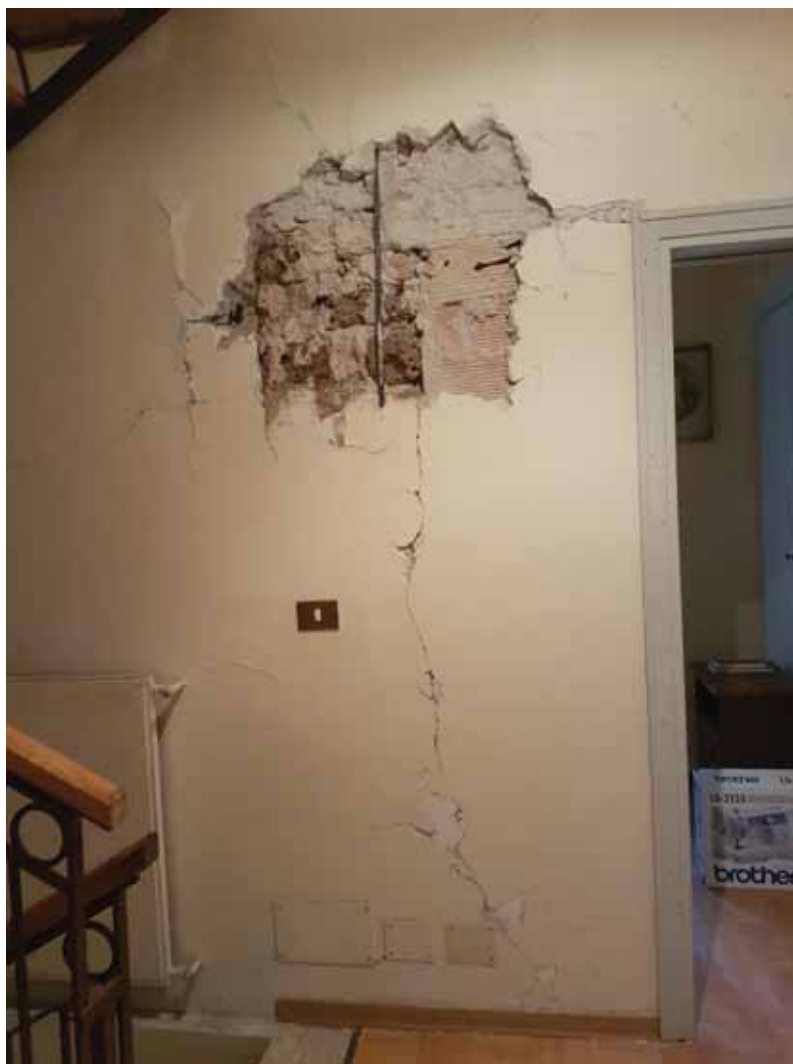
*Fig.37 - Foto 80 –Lesione passante della parete A vano 25 piano primo*

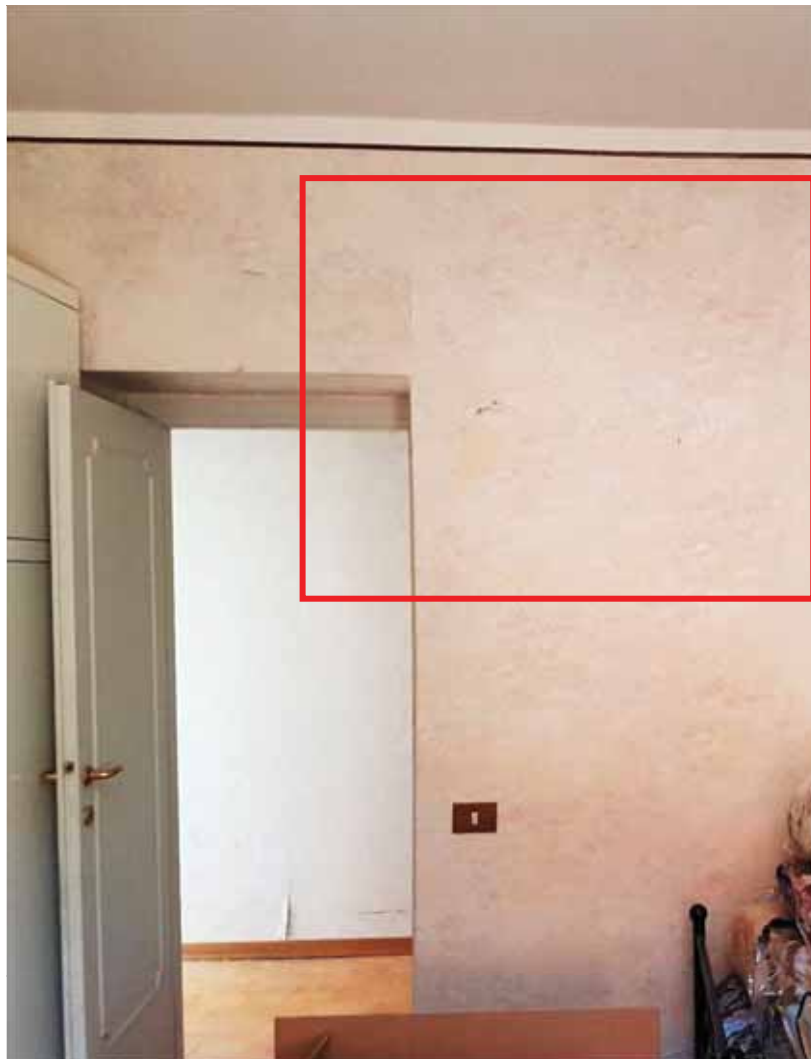
SETTO A12

*Fig.38 - Foto 100 –Lesione passante della parete C vano 32 piano primo*

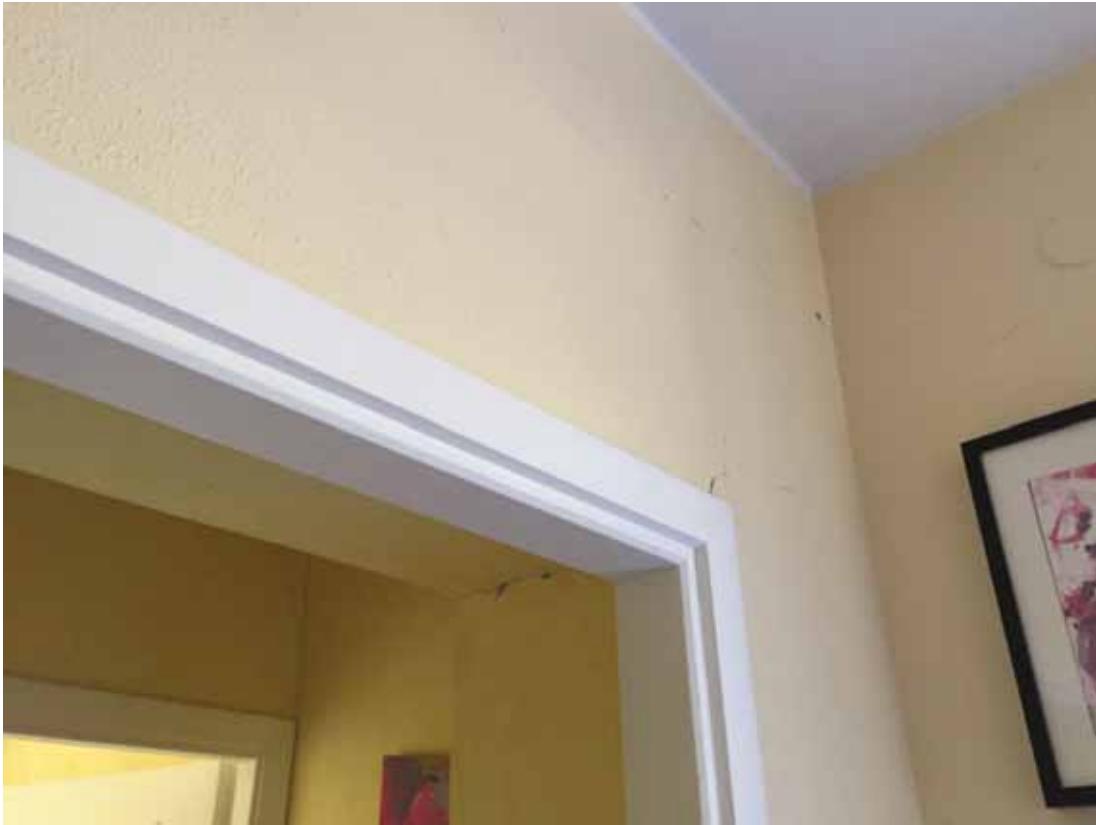
## SETTO A13

*Fig.39 - Foto 126 –Lesione passante della parete C vano 15 piano primo*

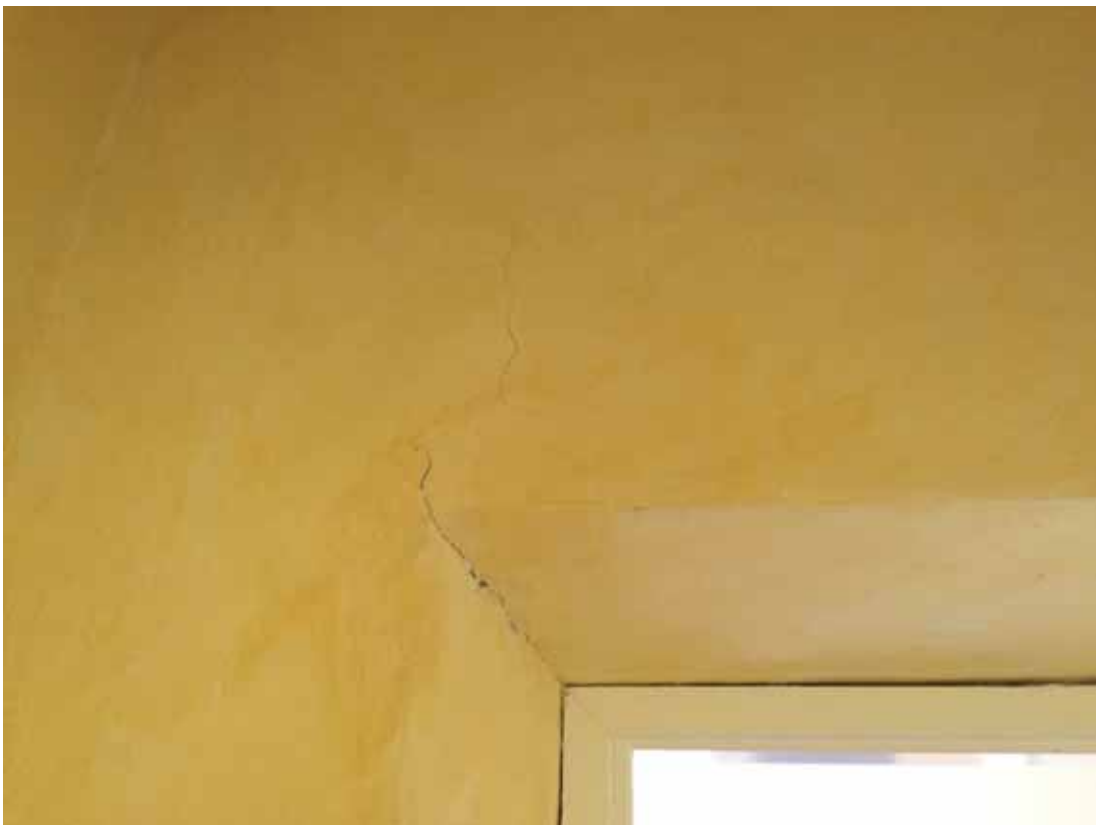
*Fig.40 - Foto 127 –Lesione passante della parete A vano 16 piano primo*

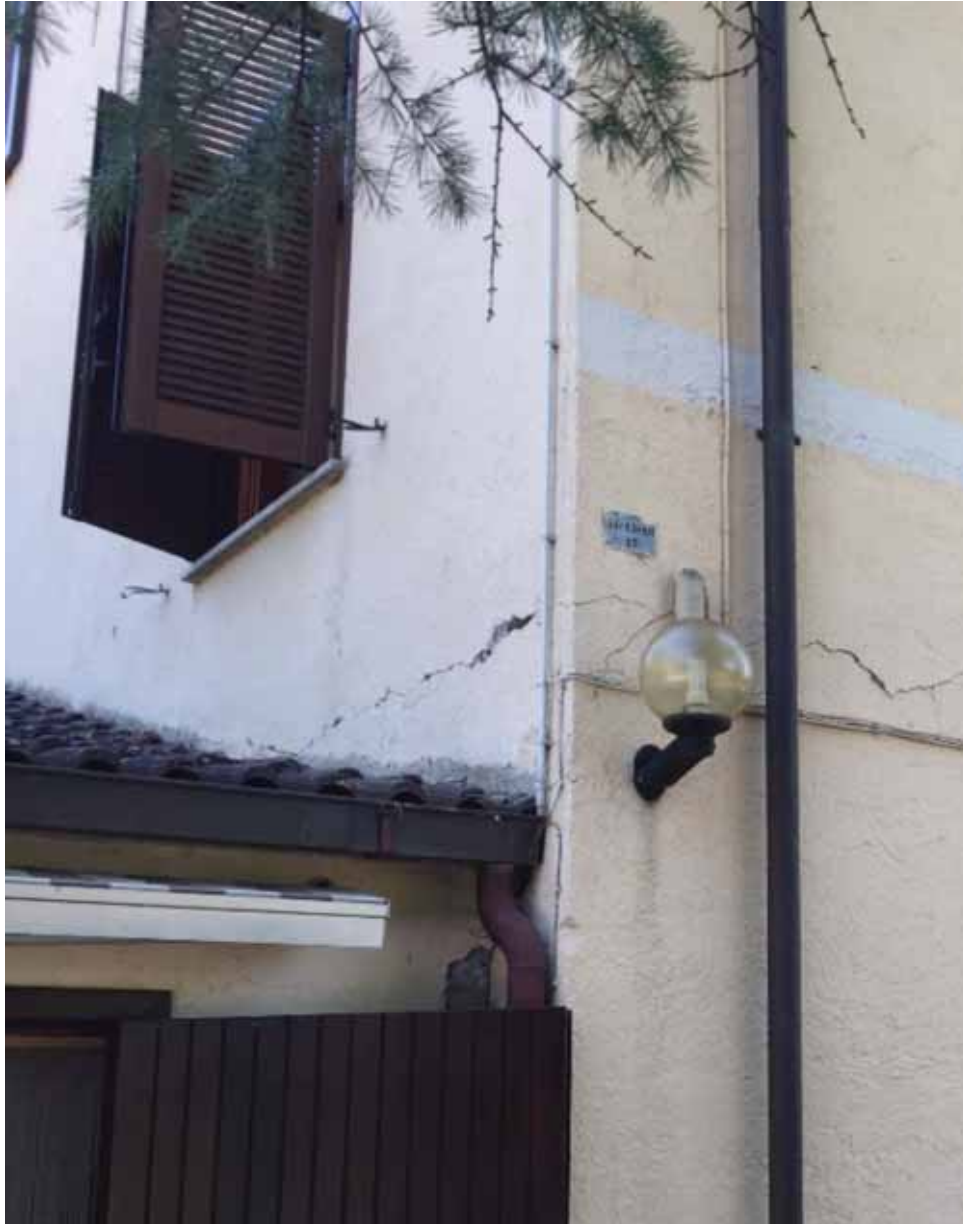
#### SETTO A14

Di seguito si riportano foto che documentano le lesioni solamente dall'esterno, in quanto internamente non sono visibili a causa di una fodera in laterizio che riveste tutte le pareti perimetrali di piano primo. Tuttavia si ritiene che tali lesioni siano passanti data la loro grave entità, pari, o addirittura superiore, a quella di piano terra.

*Fig.41 - Foto 2 – Lesioni su prospetto sud-ovest*

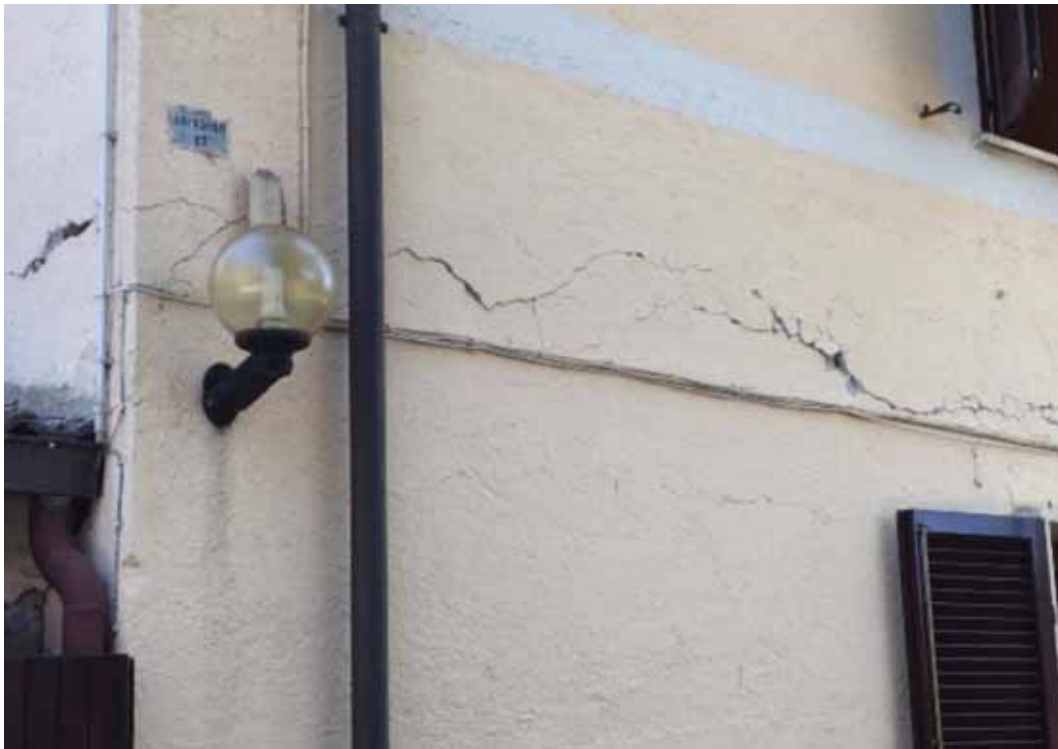
SETTO A15

*Fig.42 - Foto 2 – Lesioni su prospetto sud-ovest*

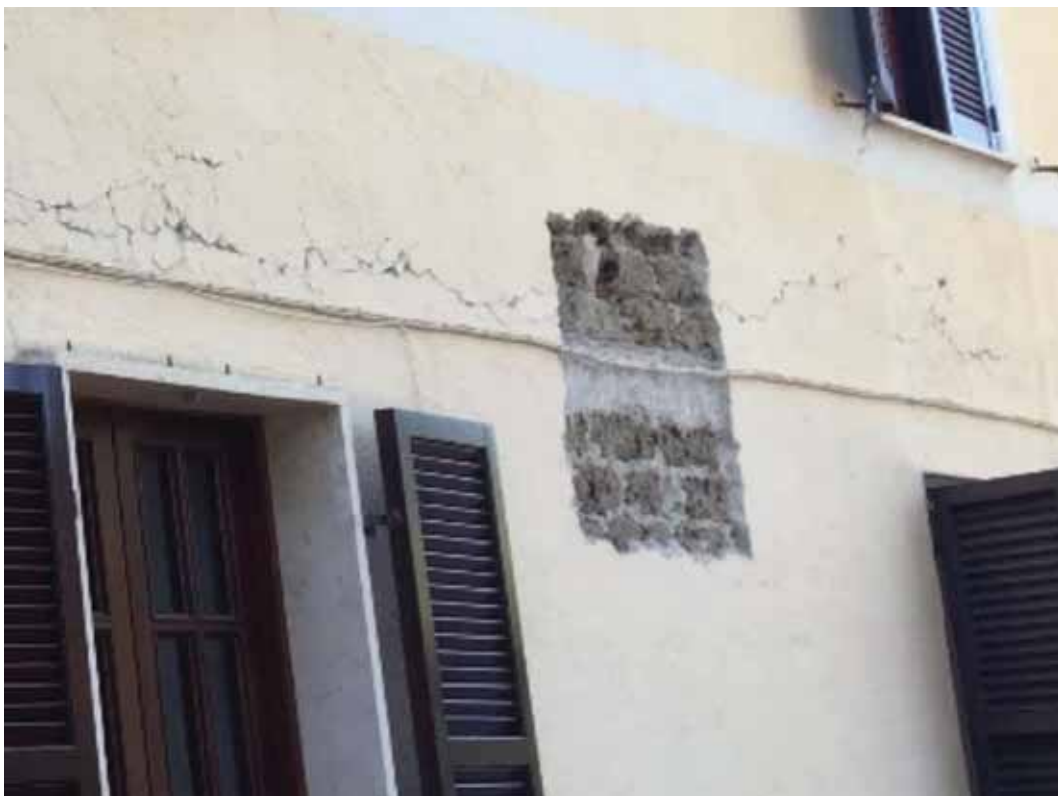
SETTO A16

*Fig.43 - Foto 2 – Lesioni su prospetto sud-ovest*

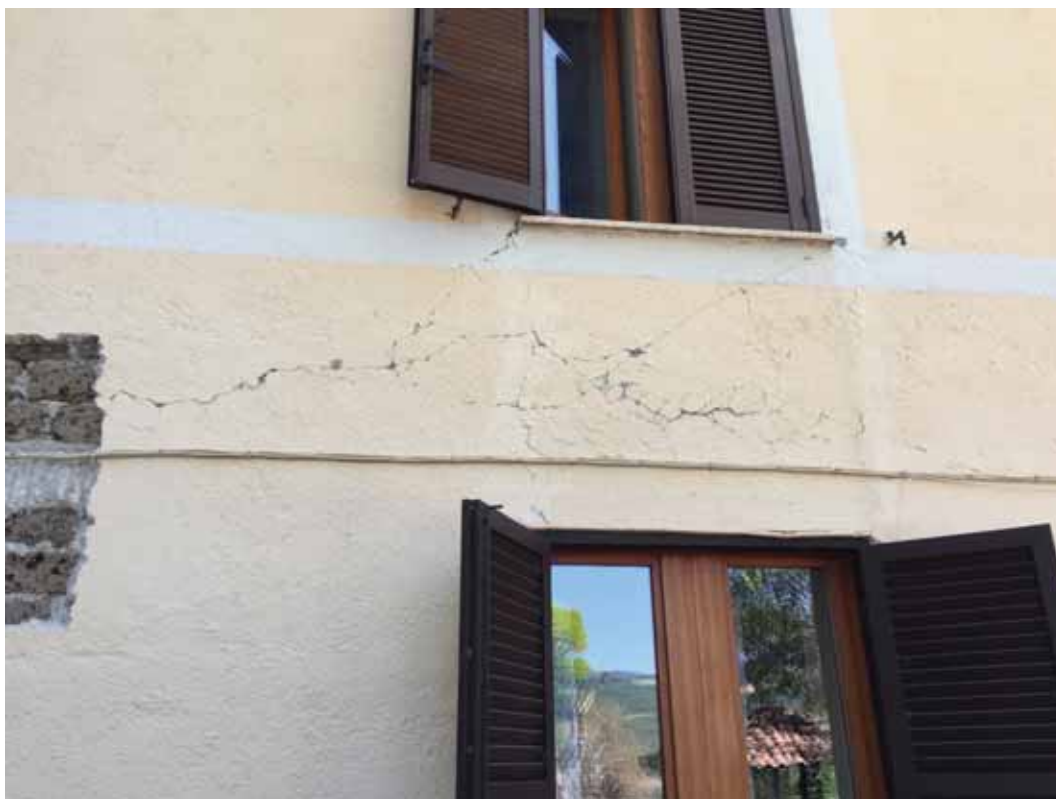
*Fig.44 - Foto 5 – Lesione su prospetto sud-ovest*

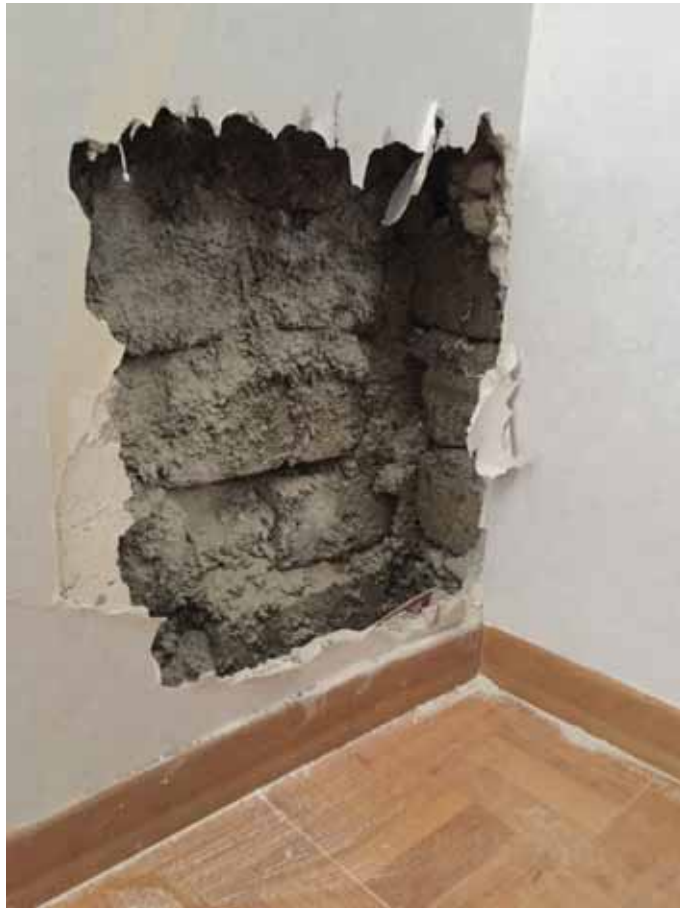
*Fig.46 - Foto 92A – saggio vano 22 piano primo*

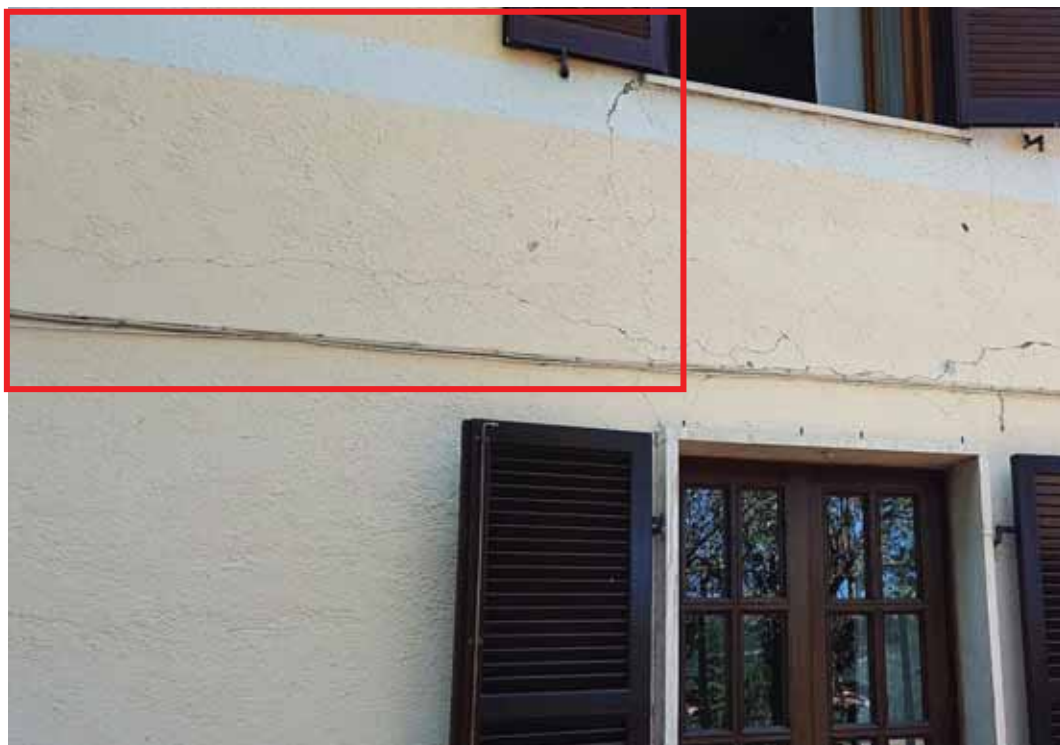
SETTO A17

*Fig.47 - Foto 8 – Lesione su prospetto sud-ovest*

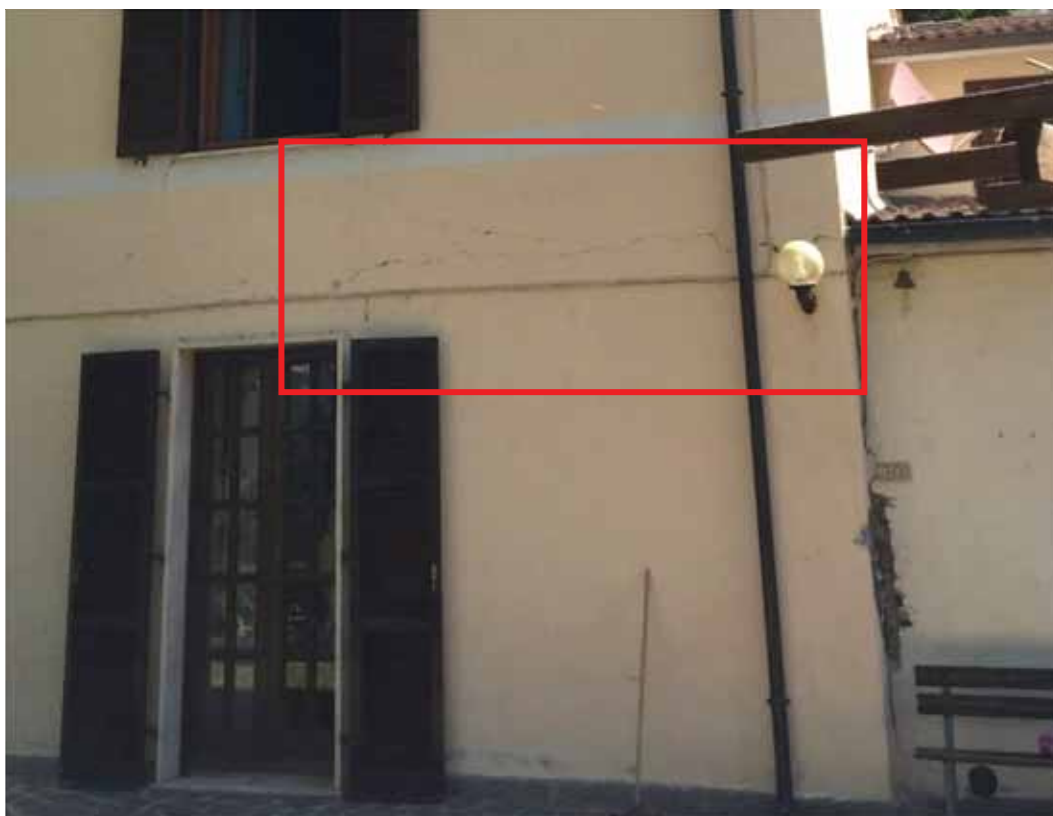
SETTO A18

*Fig.48 - Foto 8 – Lesione su prospetto sud-ovest*
