**INTERVENTI DI MIGLIORAMENTO SISMICO DI  
EDIFICIO DANNEGGIATO DAGLI EVENTI SISMICI  
DEL 24.08.2016 E SUCCESSIVI**

**NORCIA - CAMPI BASSO  
VIA DELLE VILLE NOVE**

**Relazione tecnica e di valutazione del  
livello operativo - BLOCCO 1**

**PA.02**

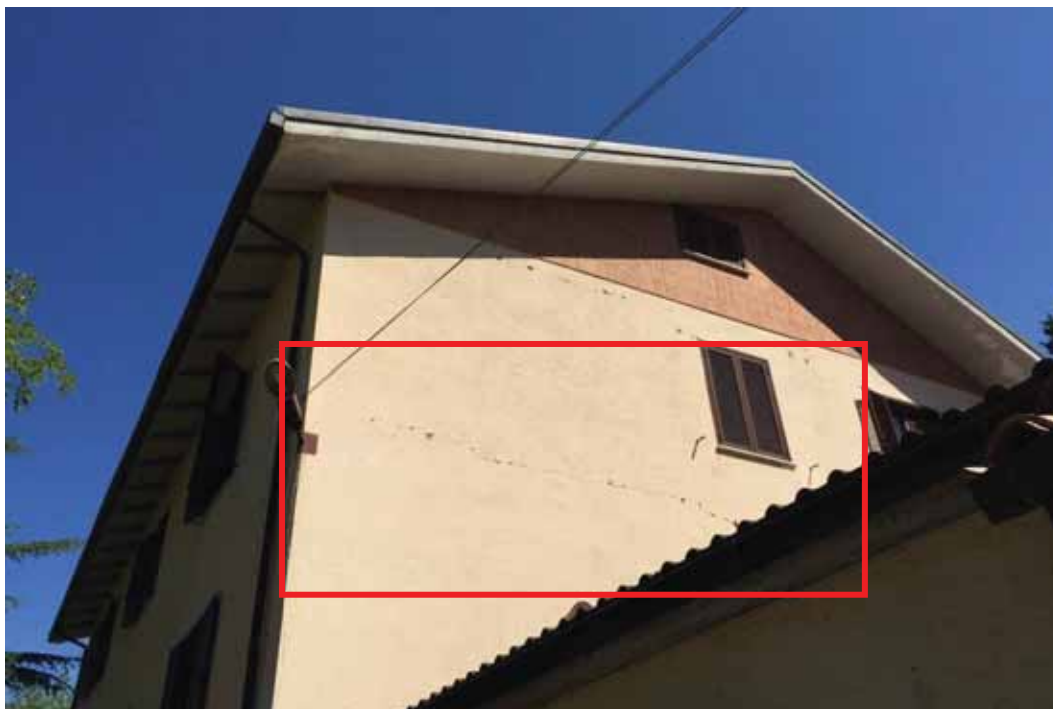
SETTO A19

*Fig.49 - Foto 13 – Lesione su prospetto sud-est*

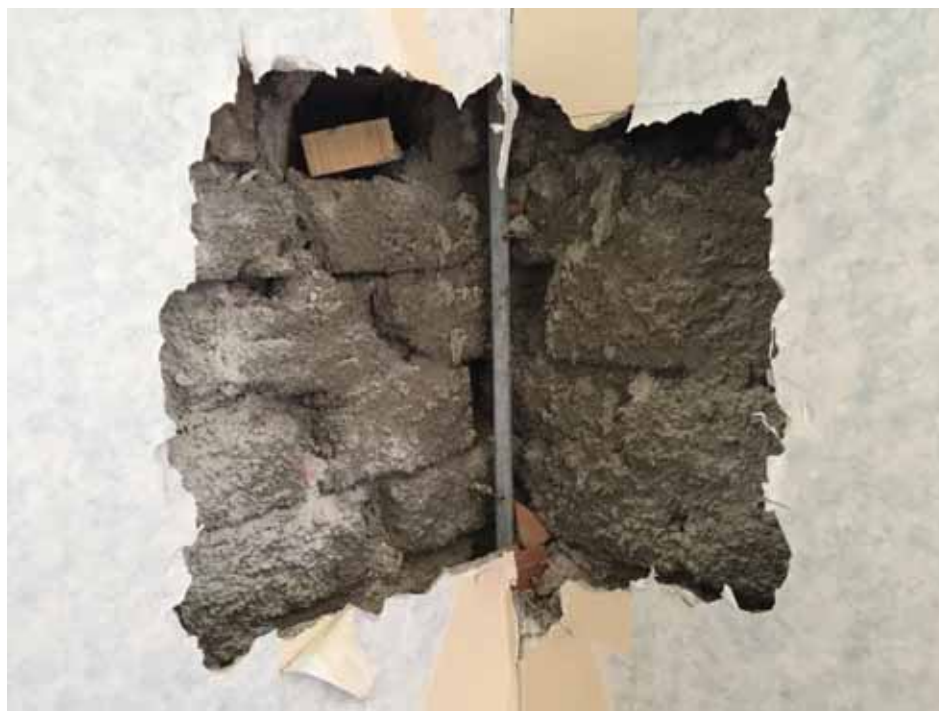
*Fig.50 - Foto 90 – Vano n.29 - camera da letto piano primo*

*“Assenza diffusa o irregolarità di connessioni della muratura alle angolate ed ai martelli”*

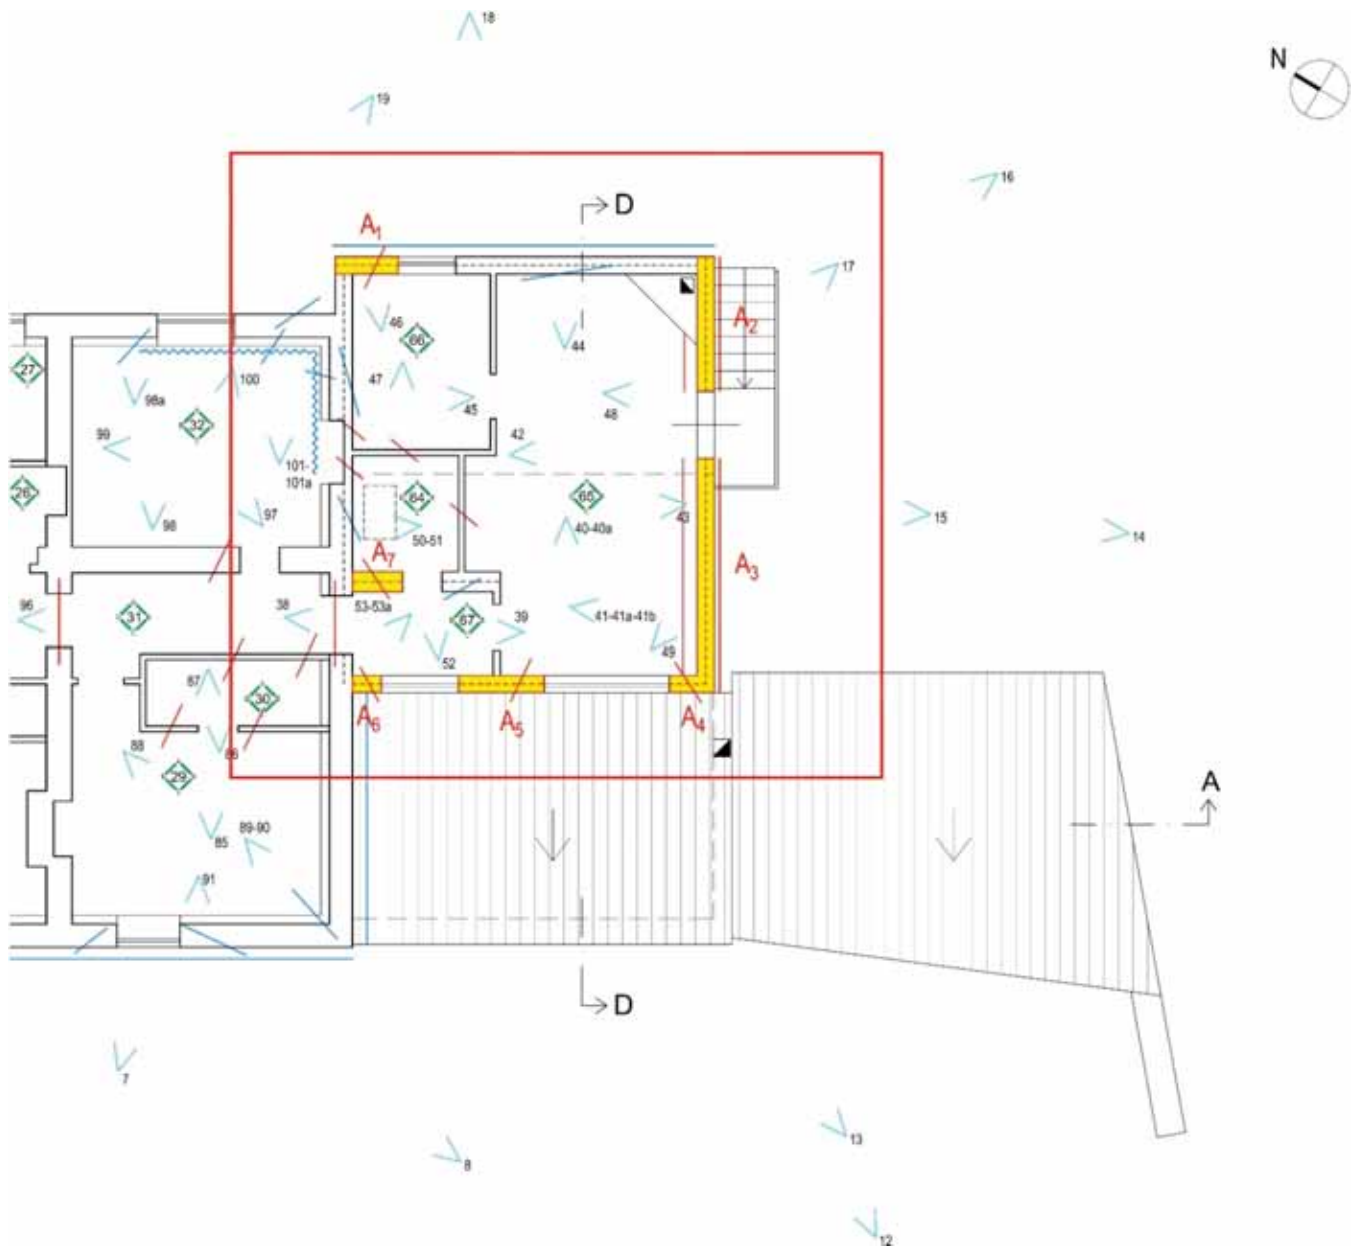
Fig.1 – Pianta piano primo afferente alla condizione 1a

Superficie prospettica delle pareti con lesioni passanti minori a 5 mm (giallo)

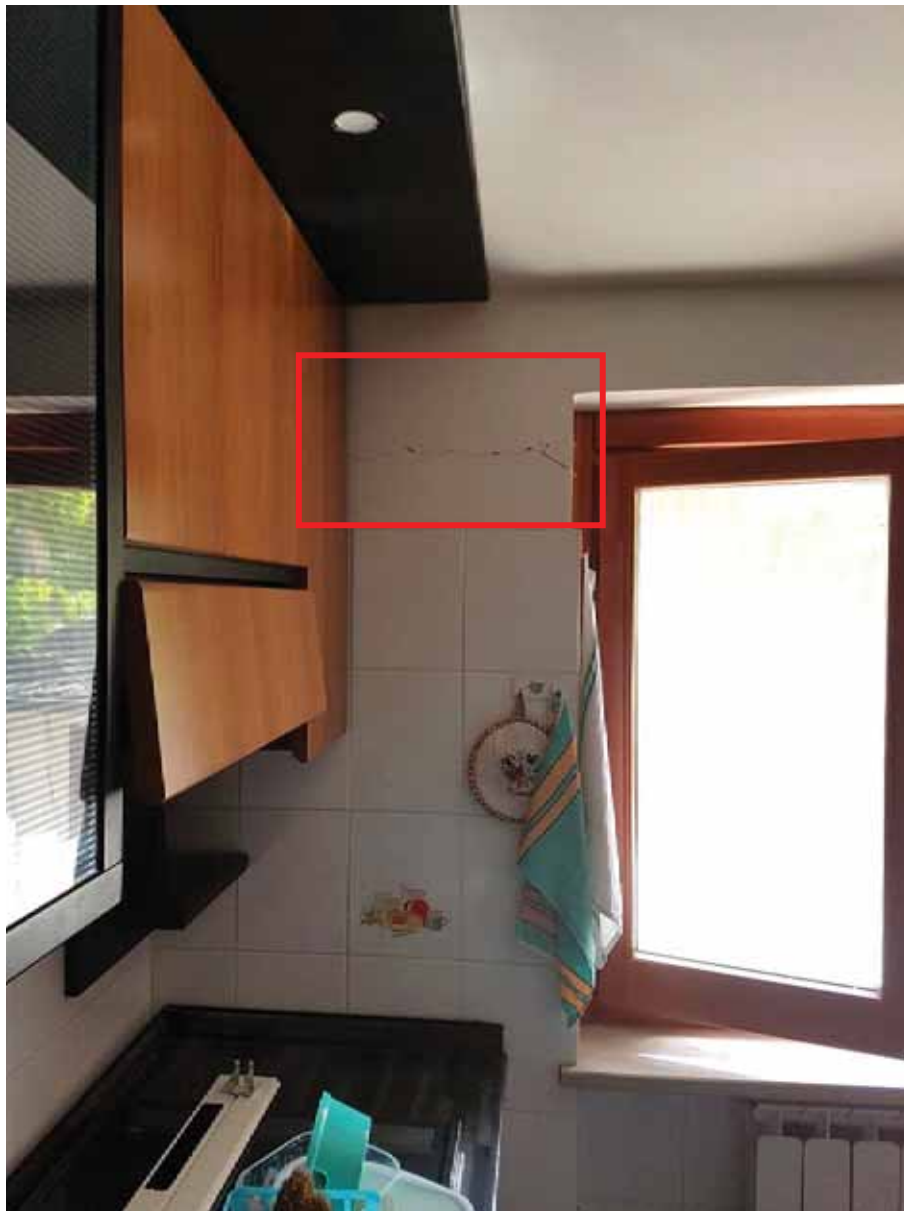
SETTO A1

*Fig.3 - Foto 46 – Vano n.66 Piano Primo, vista interna della lesione passante sulla parete A*

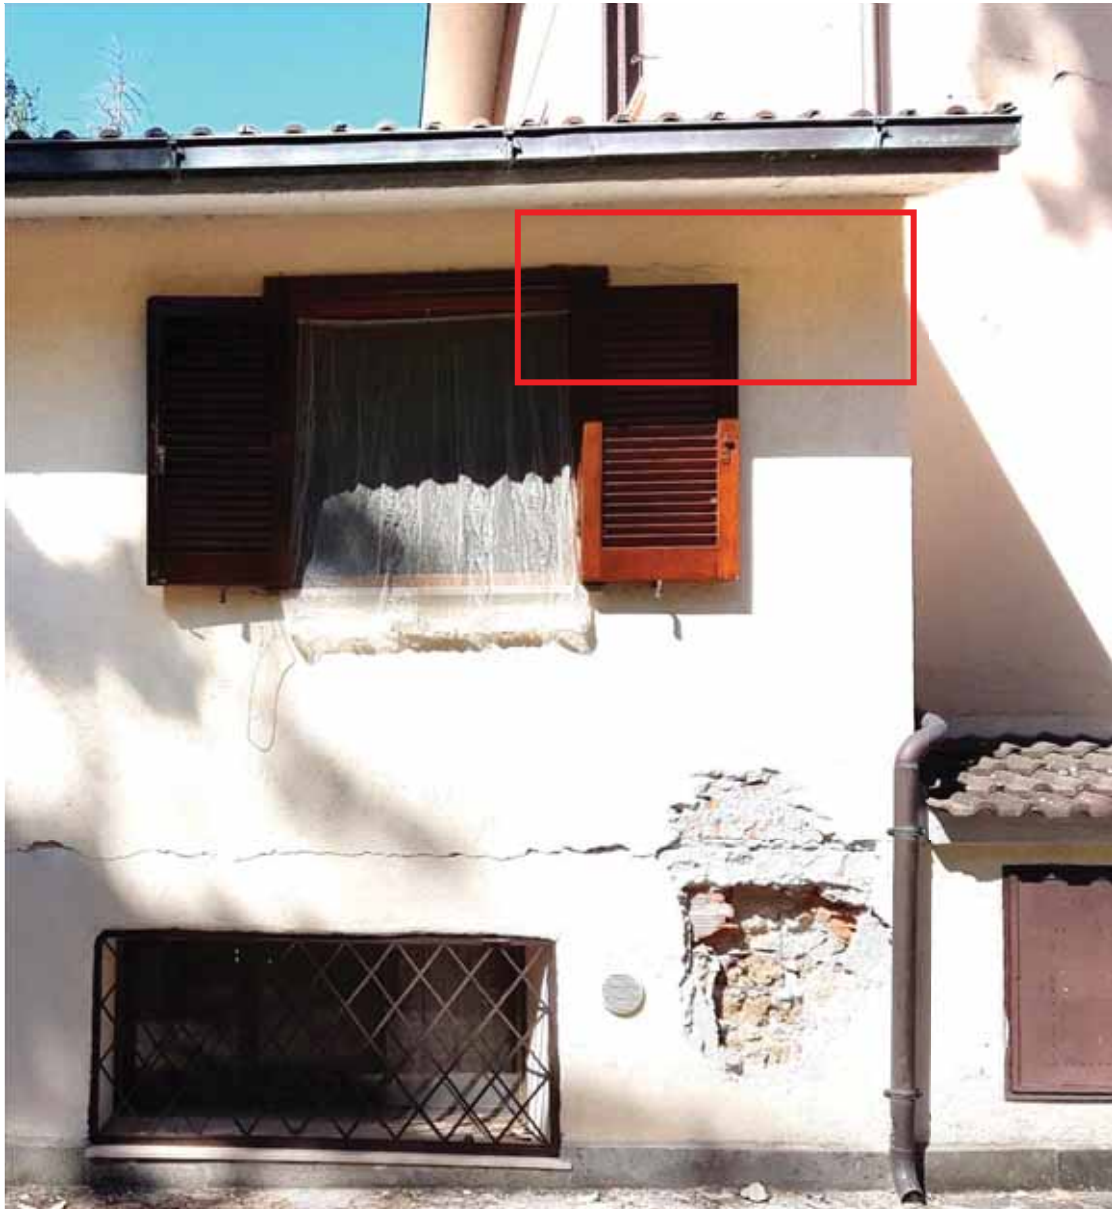
*Fig.4 - Foto 18 – Particolare vista esterna della lesione passante in corrispondenza della finestra piano primo*

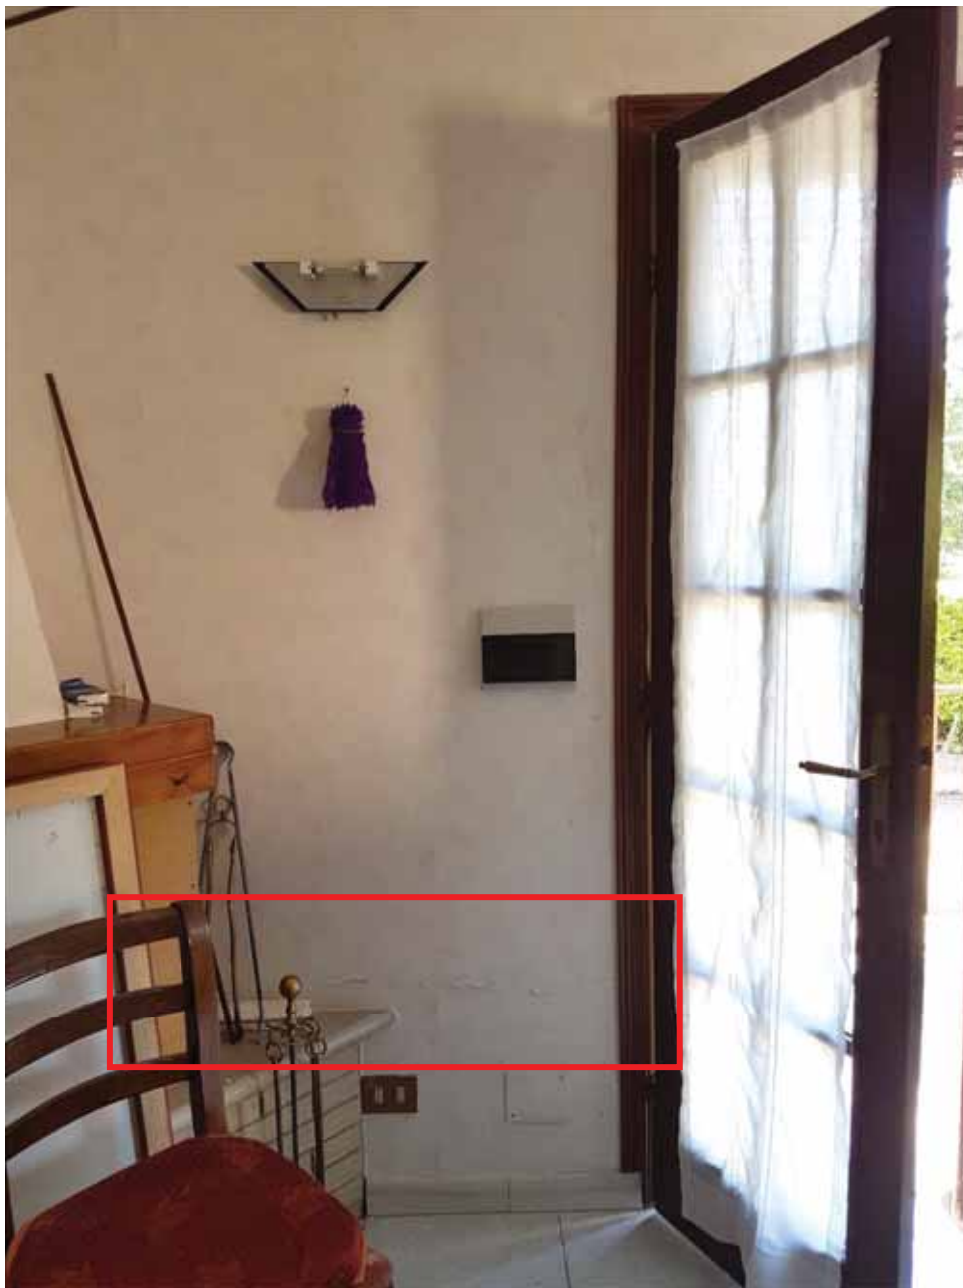
SETTO A2

*Fig.5 - Foto 48 – Vano n.65 Piano Primo, vista interna della lesione passante sulla parete B*

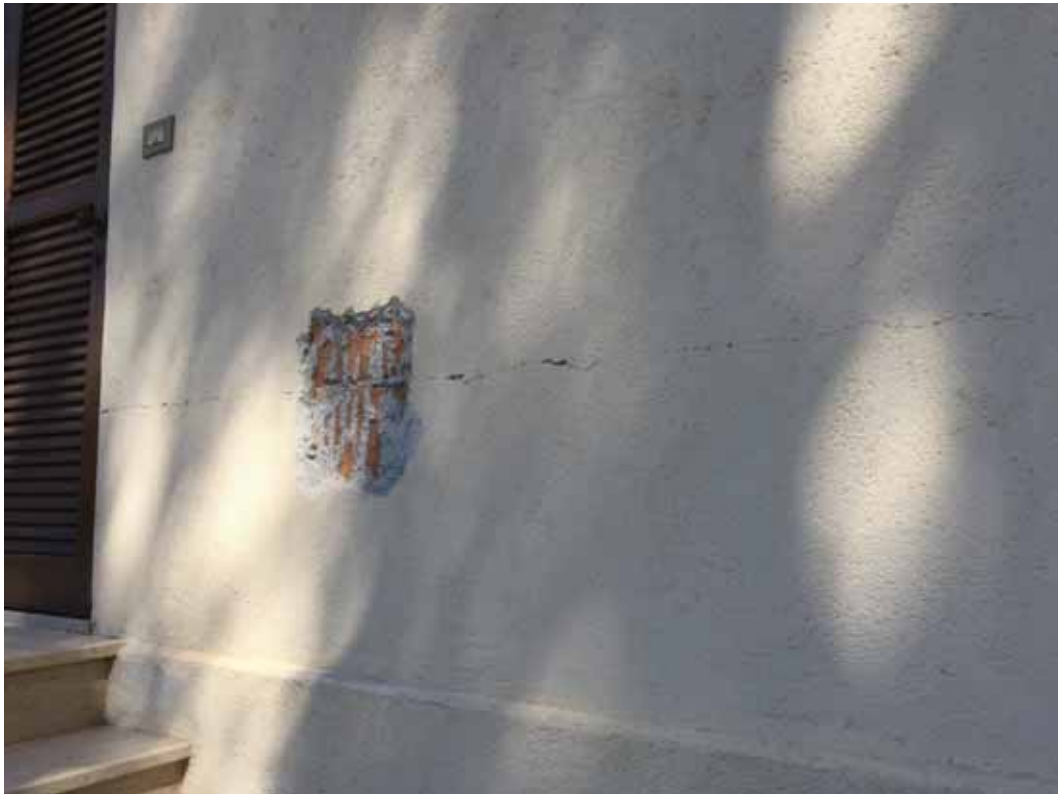
*Fig.6 - Foto 17 – Vano n.65 Piano Primo, vista esterna della lesione passante sulla parete B*

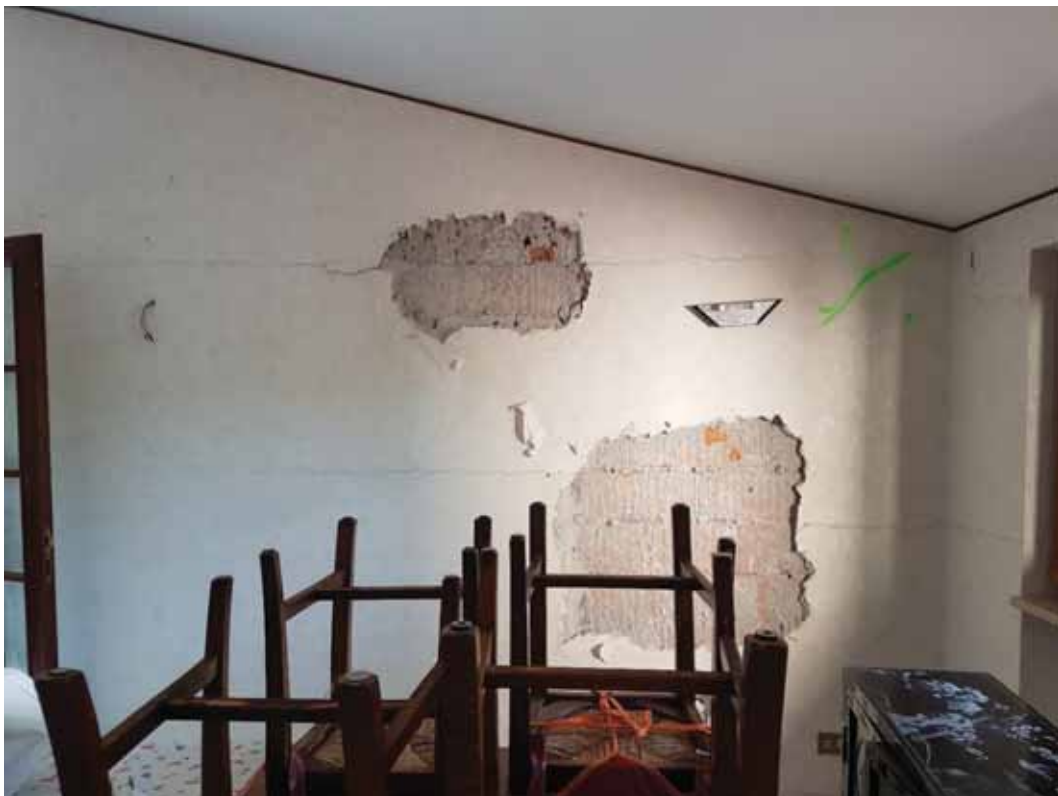
SETTO A3

*Fig.7 - Foto 41 – Vano n.65 Piano Primo, vista interna delle lesioni orizzontali passanti sulla parete B*

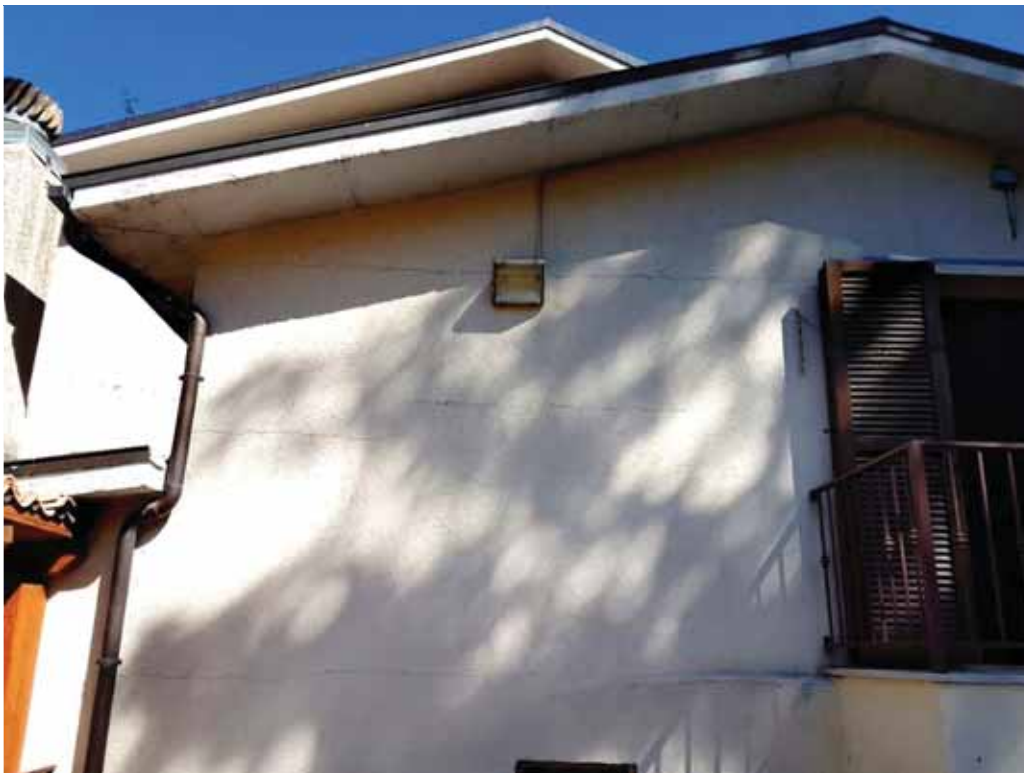
*Fig.8 - Foto 15 – Vista esterna delle lesioni passanti della parete B vano 65 piano primo*

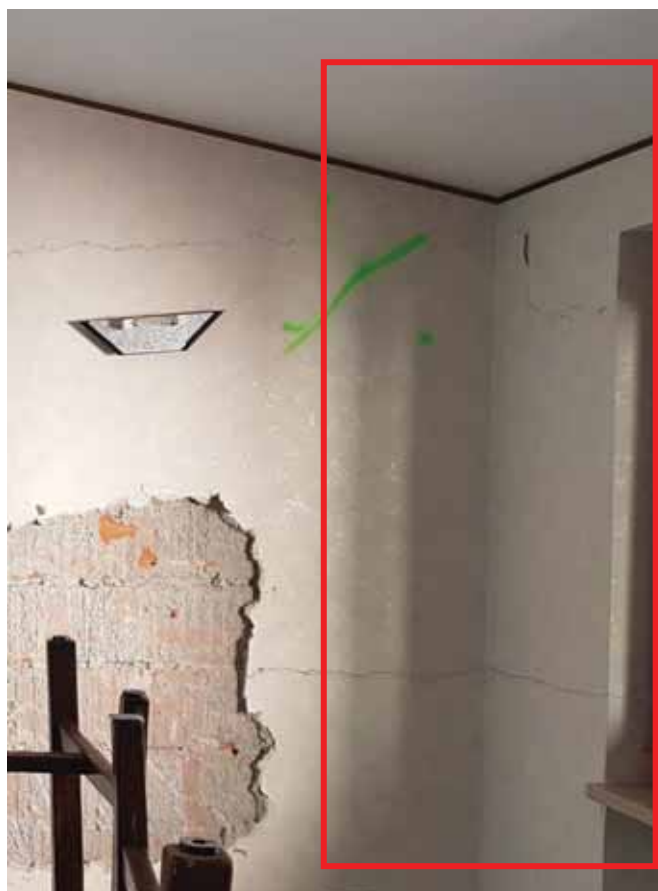
SETTO A4

*Fig.9 - Foto 41 – Vano n.65 Piano Primo, vista interna delle lesioni orizzontali passanti sulla parete C*

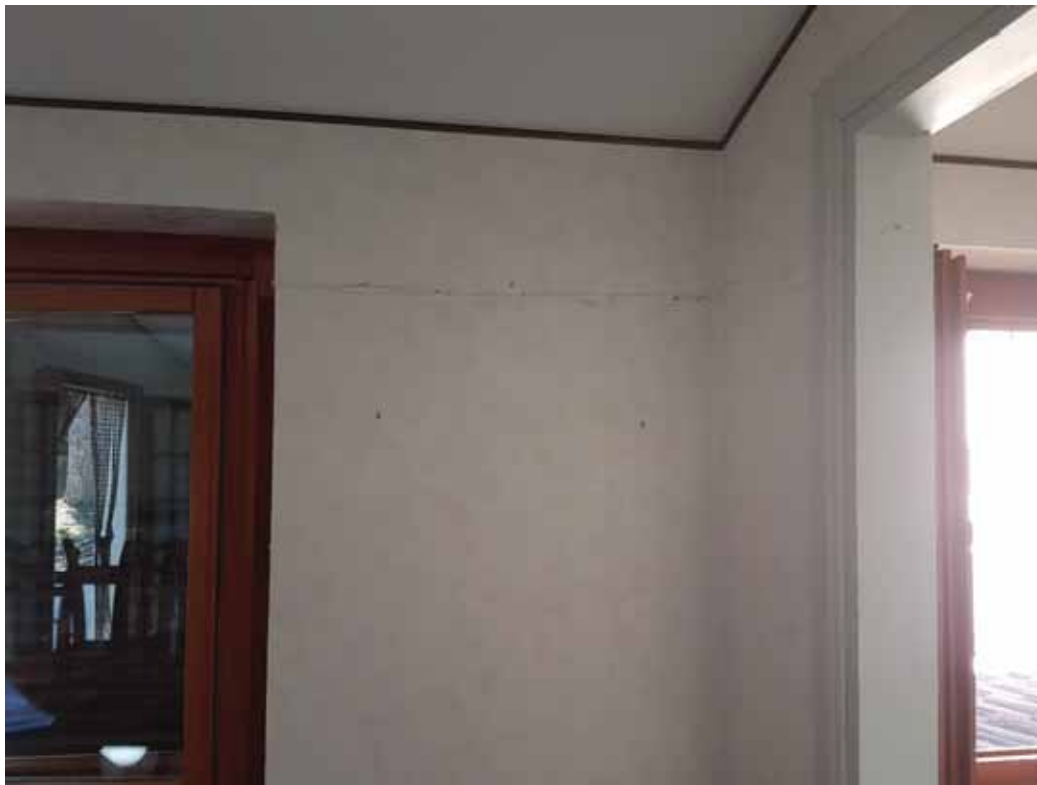
SETTO A5

*Fig.10 - Foto 40 – Vano n.65 Piano Primo, vista interna delle lesioni orizzontali passanti sulla parete C*

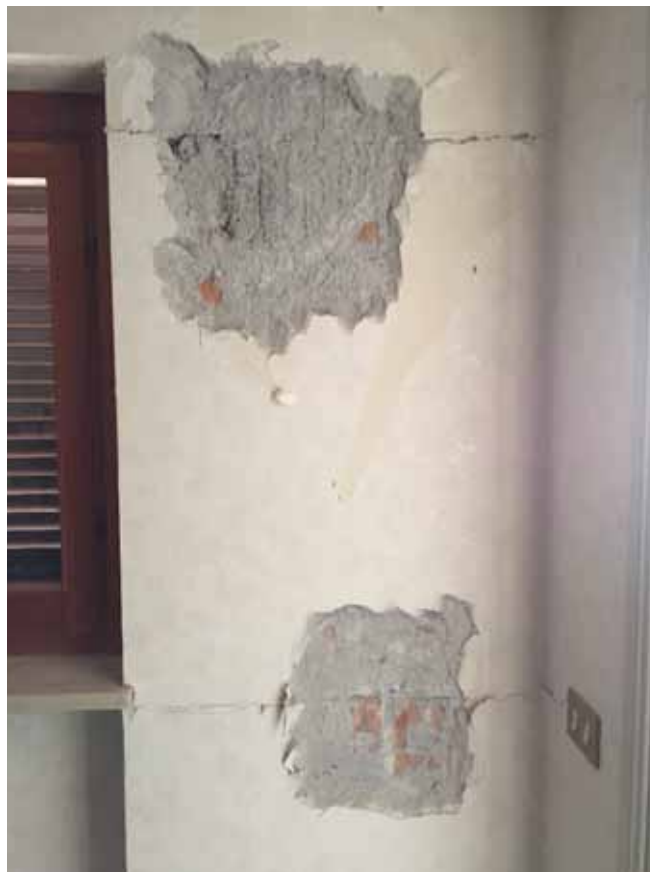
SETTO A6

*Fig.11 - Foto 40A – Vano n.65 Piano Primo, saggi sulle lesioni orizzontali passanti sulla parete C*

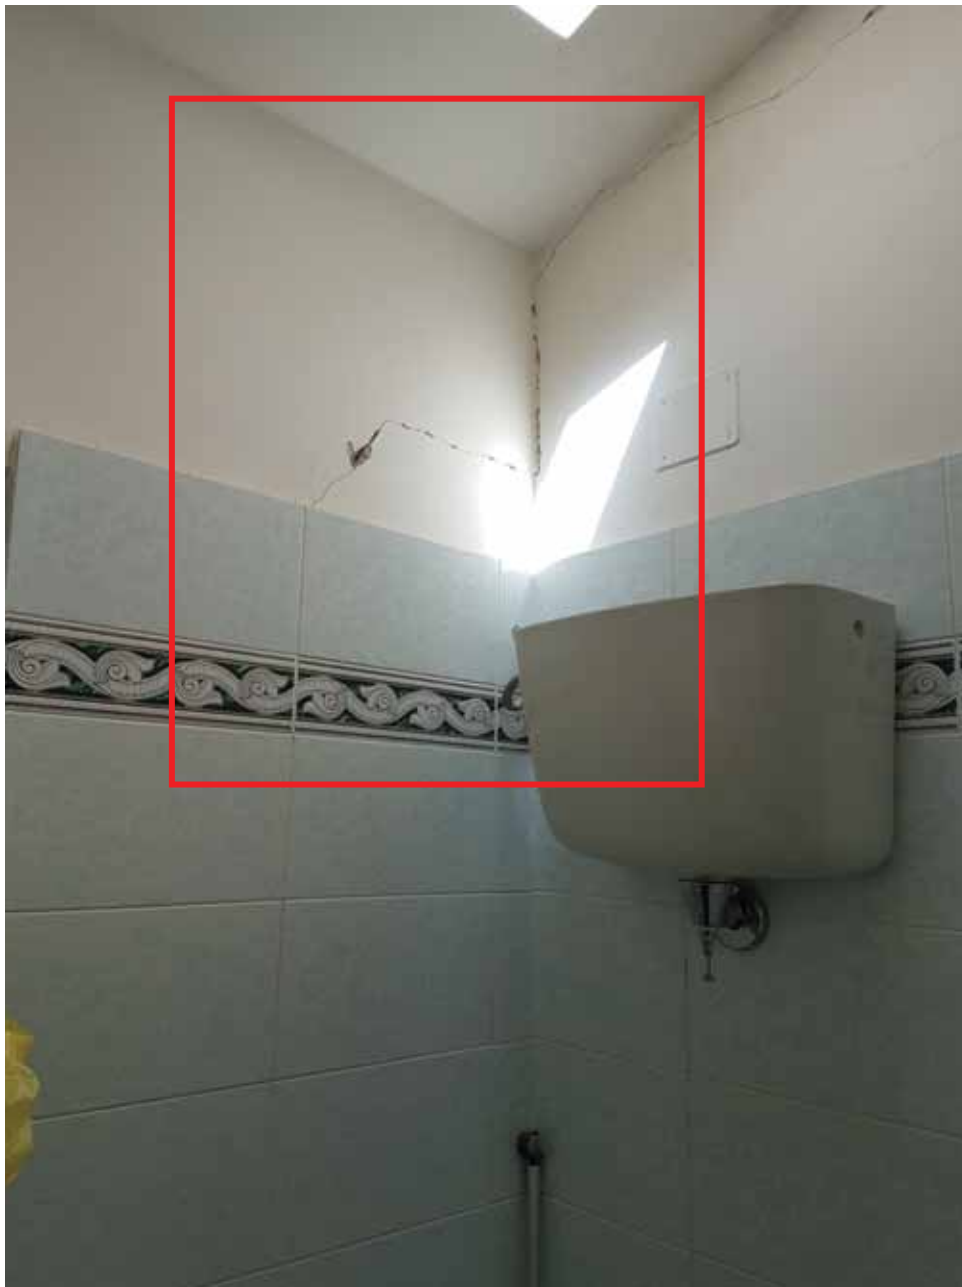
SETTO A7

*Fig.12 - Foto 50 – Vano n.64 Piano Primo, particolare lesione passante sulla parete C*

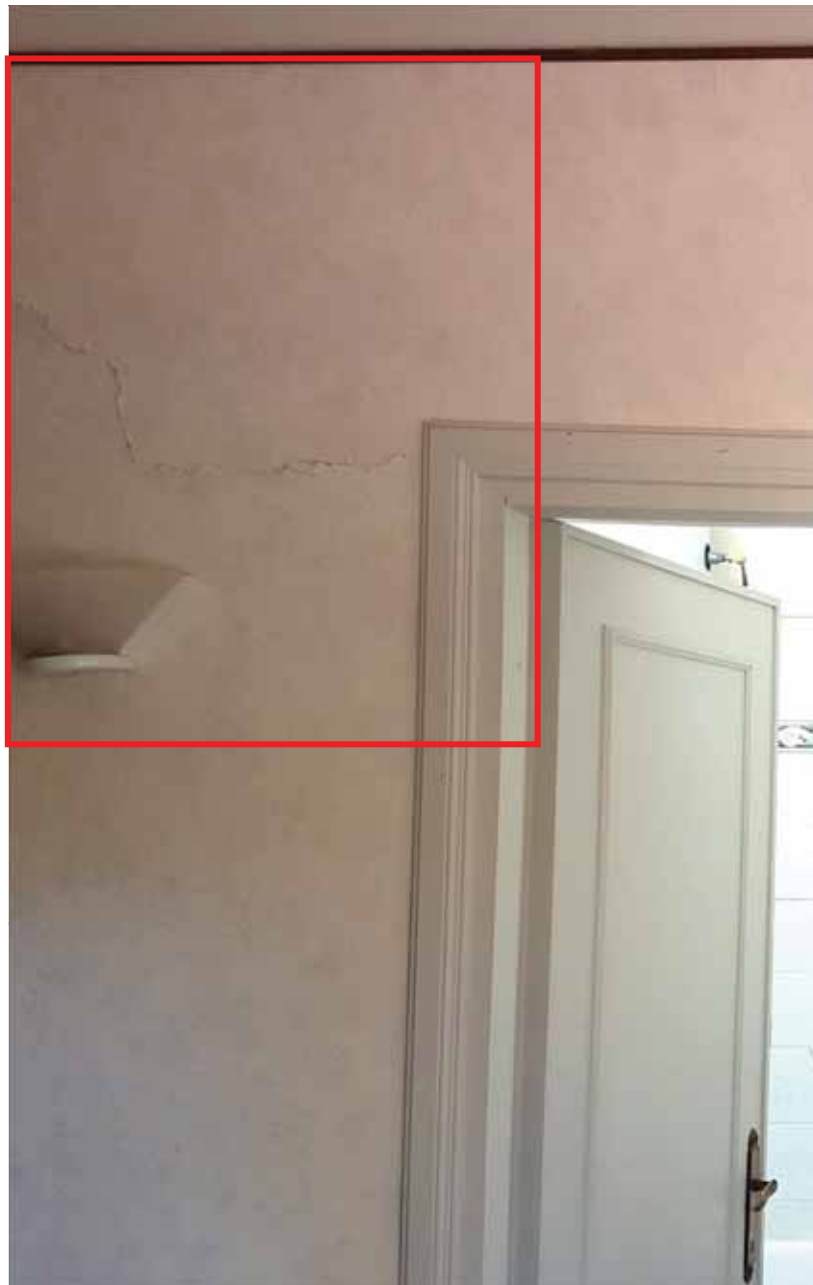
*Fig.13 - Foto 52 – Vano n.67 Piano Primo, particolare lesione passante sulla parete A*

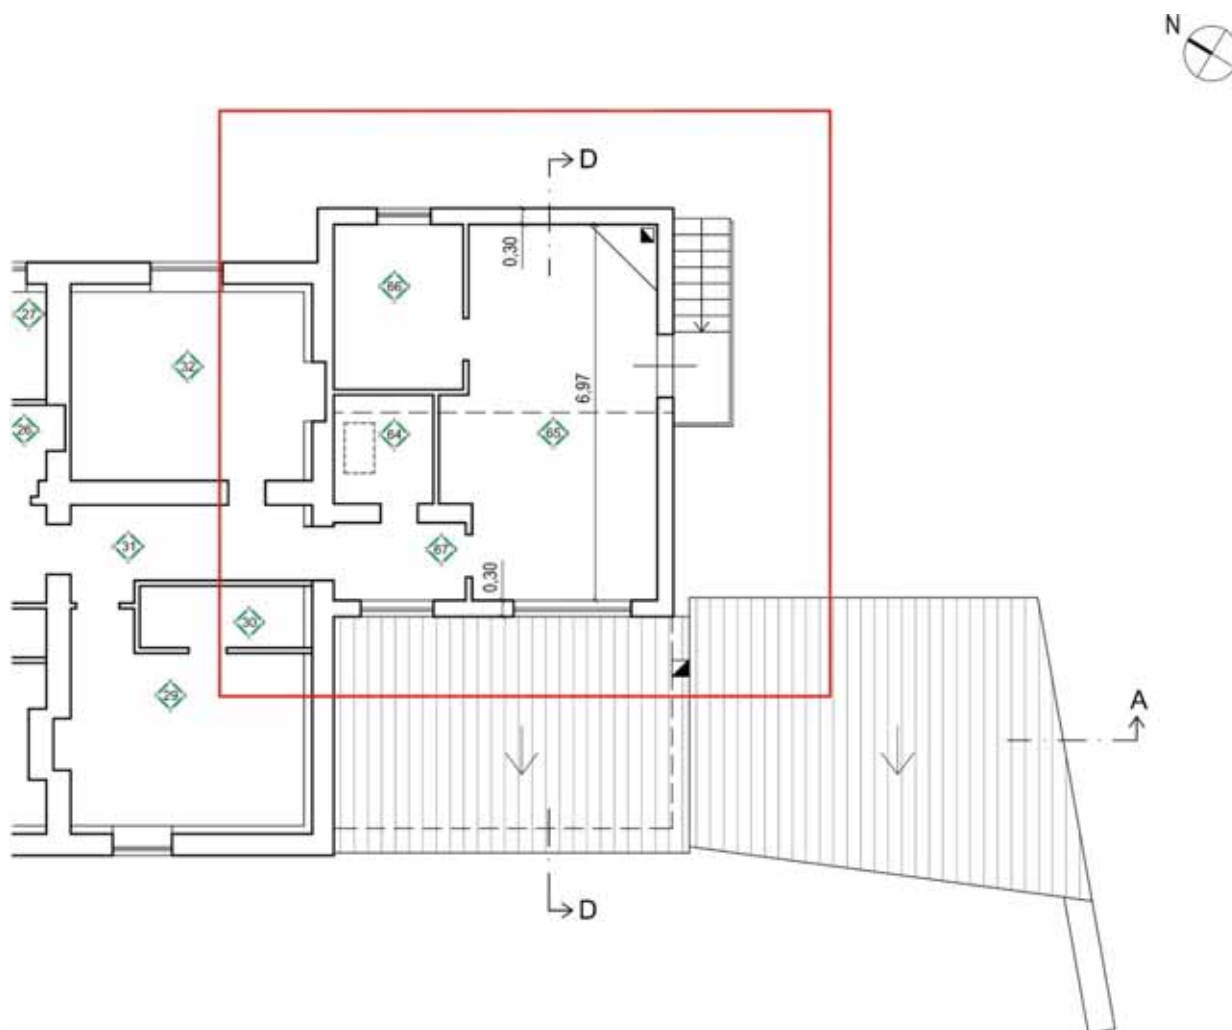
Fig.14 – Pianta piano primo afferente alla carenza 10

*“Rapporto distanza tra pareti portanti successive/spessore muratura  $\geq 14$  (con esclusione del caso di pareti in laterizio semipieno) o distanza tra pareti successive  $> 7$  metri”*
