PRIORITA' 4 - INTERVENTO 15
SP20 " Trisungo - Spelunga - Colle"
SP07 "Boscomartese" - SP195 "Fleno" - SP83 "Subappennina"
Lavori di ripristino del corpo stradale, barriere e protezioni, opere complementari e opere d'arte

PROGETTO ESECUTIVO

RELAZIONE TECNICA GENERALE

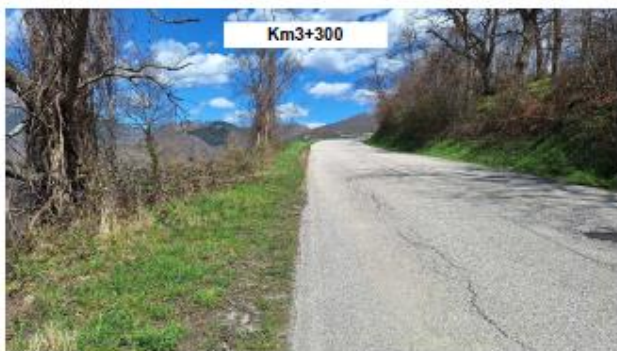
Dissesti del manto e cedimento della scarpata di valle

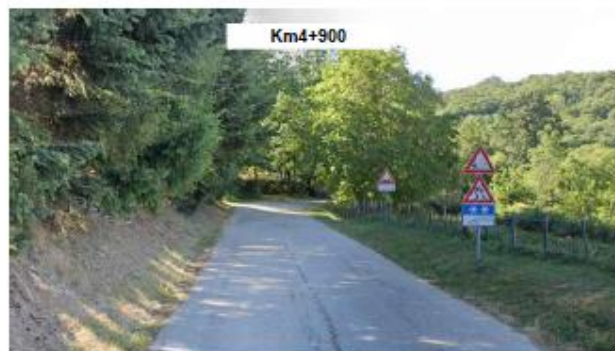
Dissesti del manto

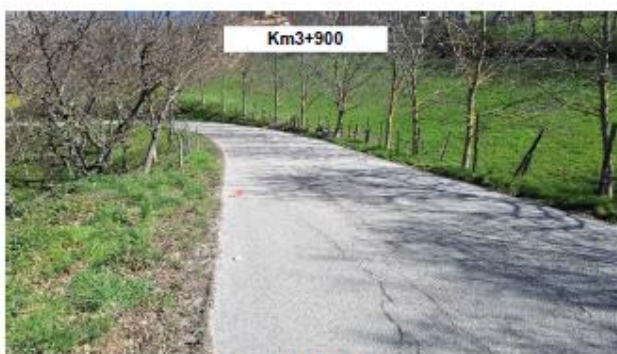
Dissesti del manto

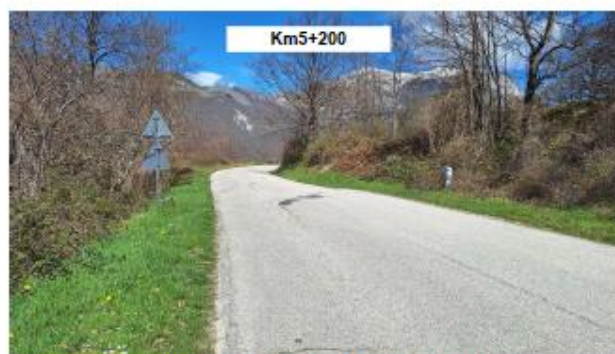
Dissesti del manto e cedimento della scarpata di valle

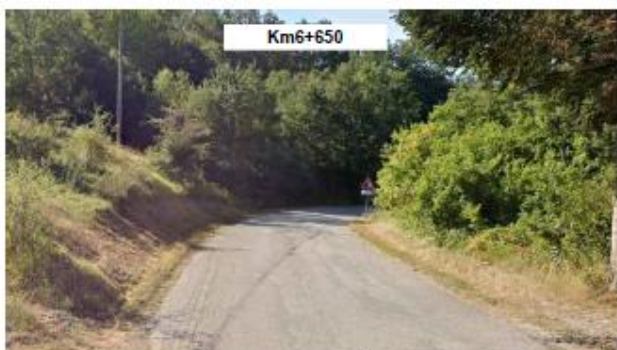
Dissesti del manto

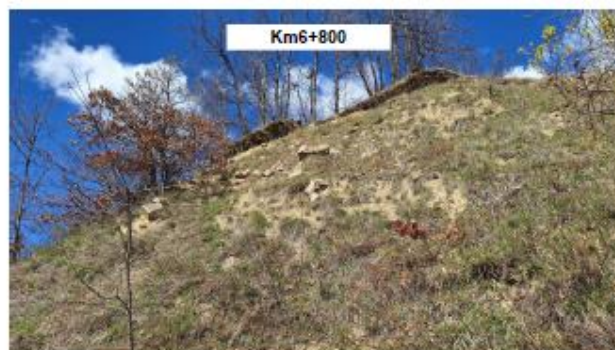
Caduta massi e materiale fine dalla scarpata stradale di monte

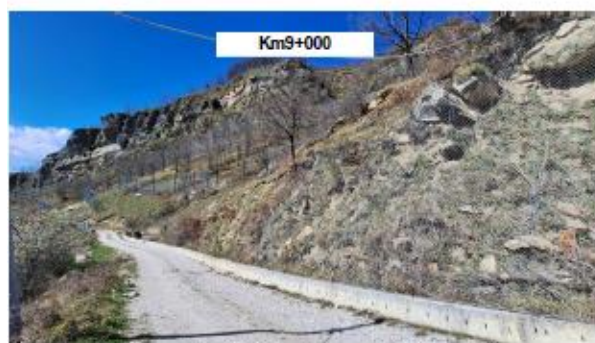
Caduta massi e materiale fine dalla scarpata stradale di monte

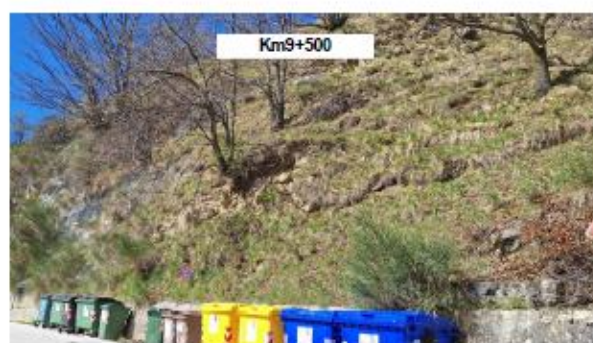
Caduta massi e materiale fine dalla scarpata stradale di monte

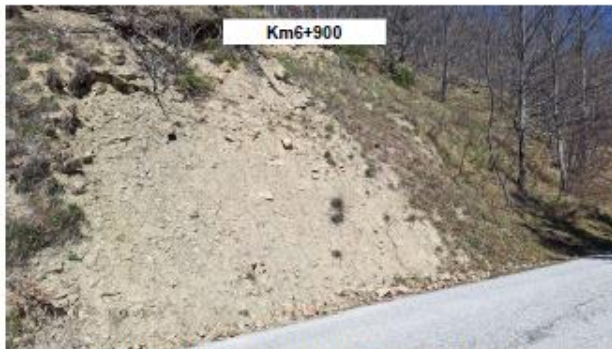
Caduta massi e materiale fine dalla scarpata stradale di monte

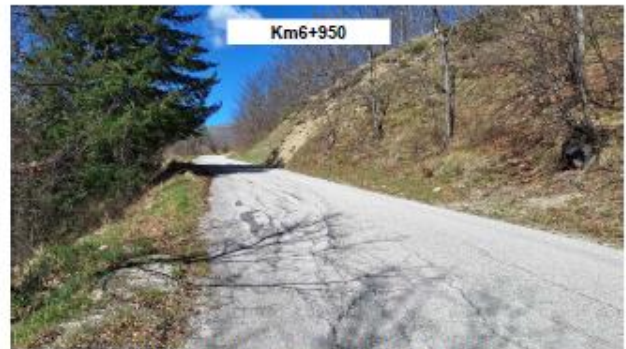
Dissesti del manto e cedimento della scarpata di valle

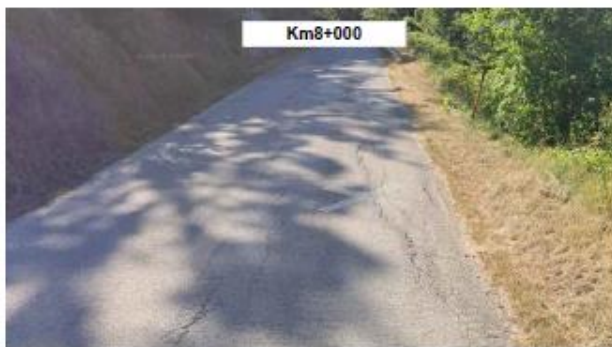
Dissesti del manto

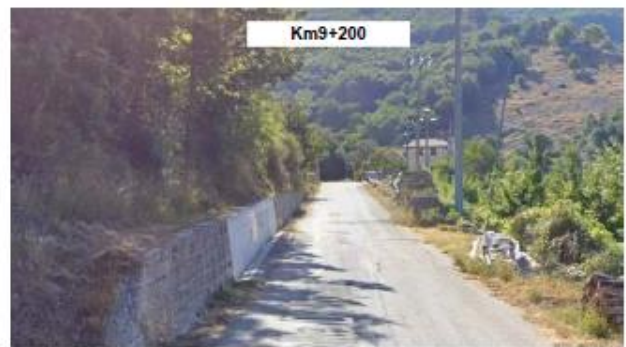
Dissesti del manto

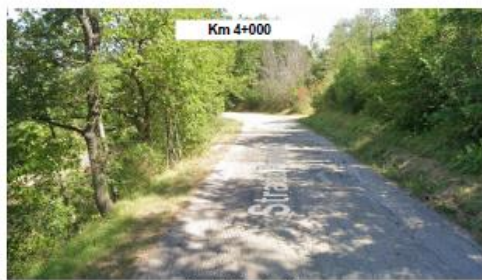
Dissesti del manto diffusi

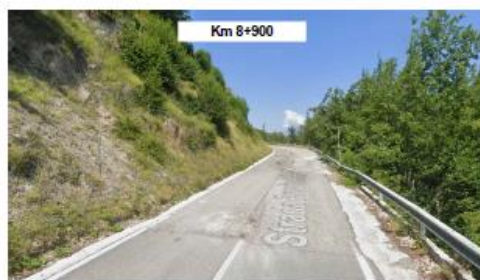
Cedimento in corrispondenza della scarpata di valle nella quale sono presenti opere di sostegno

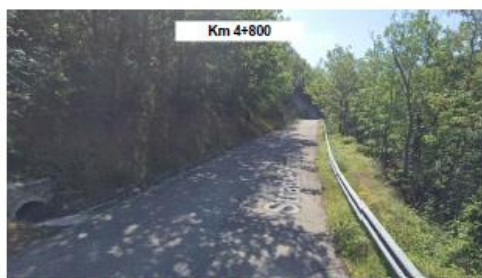
Dissesti del manto diffusi e più marcati in corrispondenza della corsia di valle

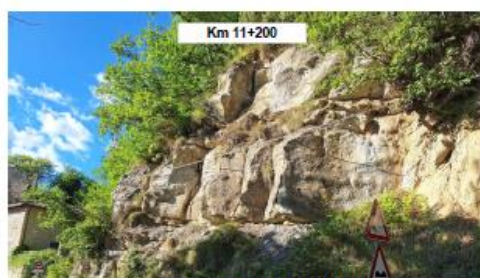
Rilascio di materiale lapideo dalla scarpata di monte

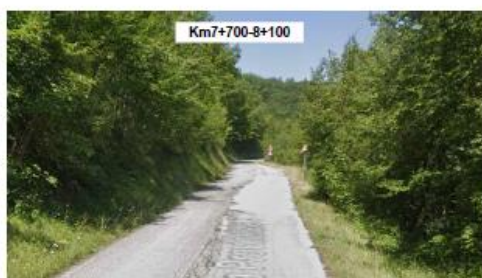
Dissesti del manto e Cedimenti localizzato della scarpata di valle - presenza di tre ordini di gabbioni al termine del cedimento

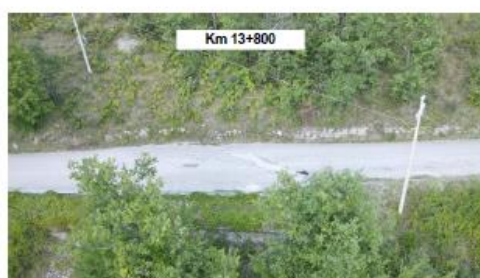
Dissesti del manto e cedimento scarpata di valle

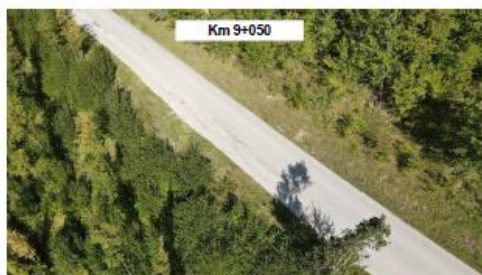
Cedimento in corrispondenza della scarpata di valle

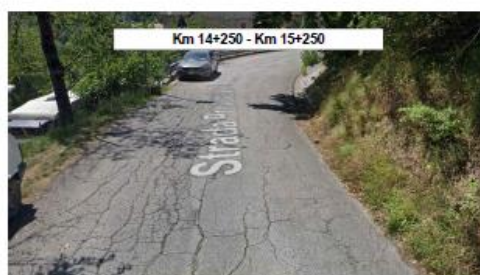
Dissesti del manto

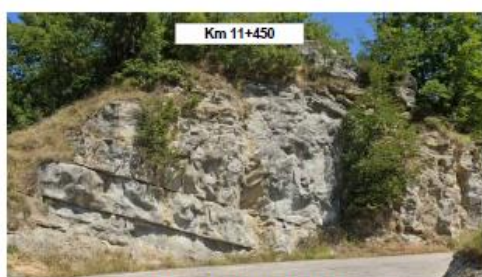
Rilascio di materiale lapideo dalla scarpata di monte

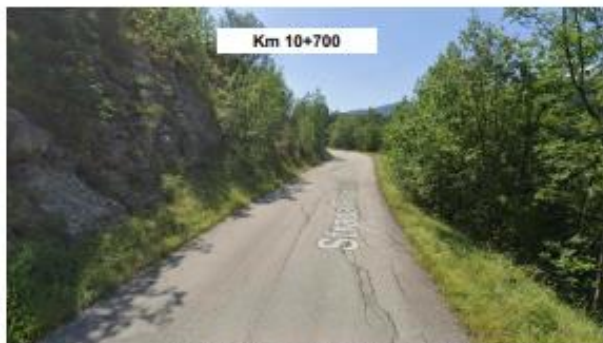
Dissesti del manto e cedimento scarpata di valle

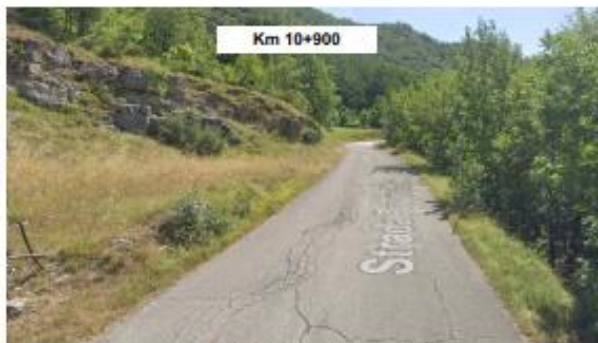
Dissesti del manto e cedimento scarpata di valle

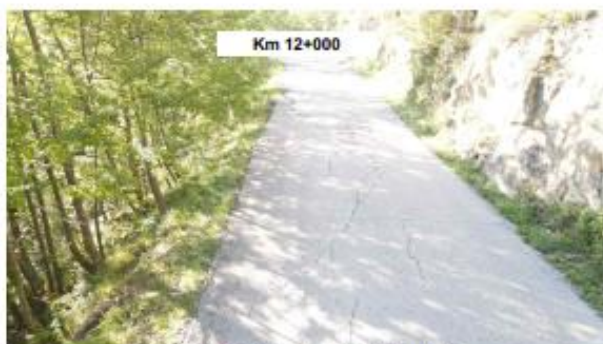
Dissesti del manto e cedimento scarpata di valle

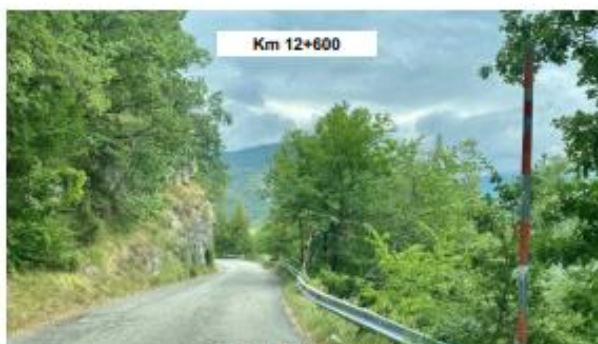
Barriera di sicurezza disastata

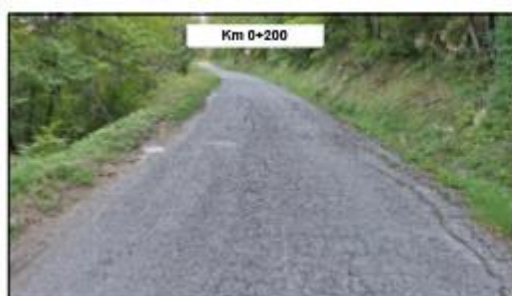
Disesti del manto stradale

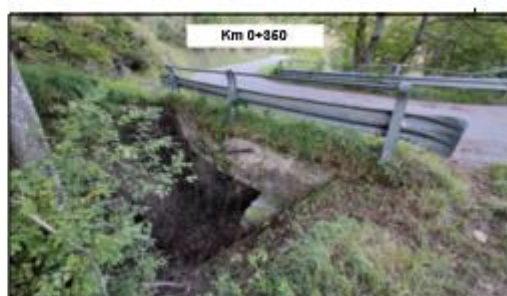
Attraversamento sennalciato

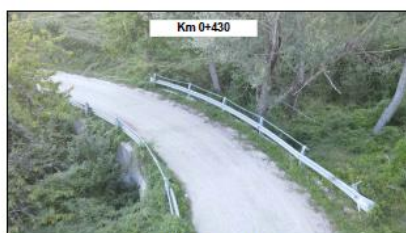
Attraversamento ammalorato

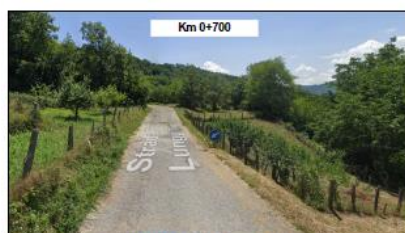
Disesti del manto e cedimento di valle

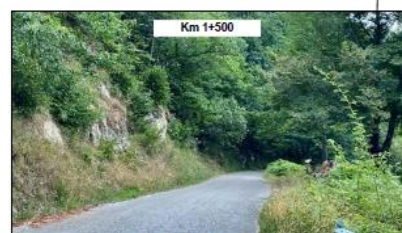
Caduta massi dalla scarpa di monte

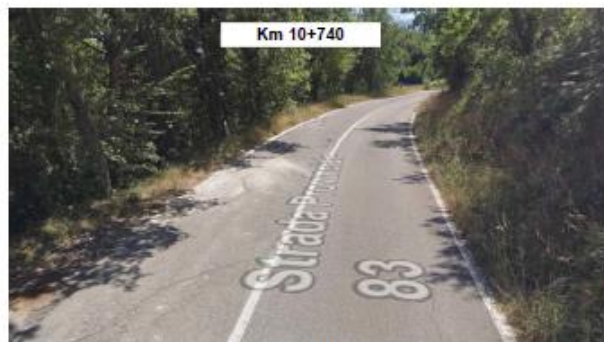
Dissesti del manto

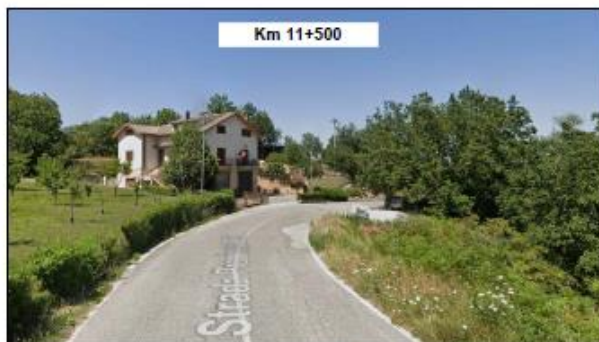
Dissesti del manto

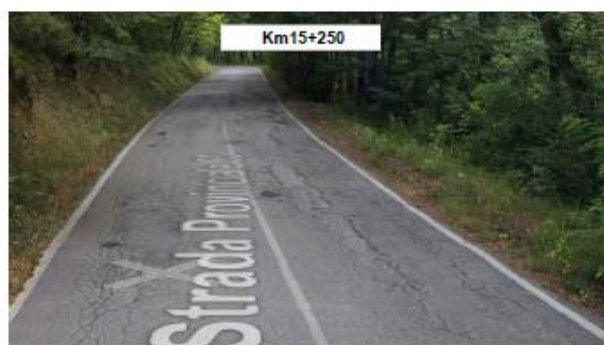
Dissesti del manto

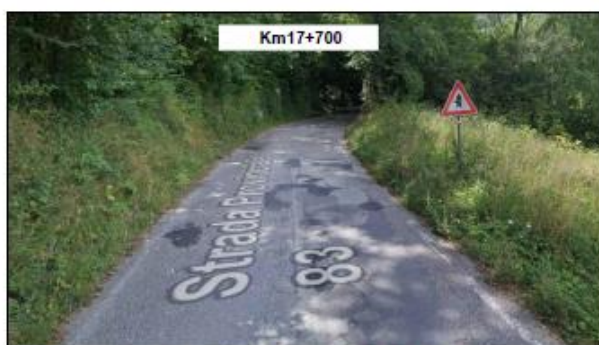
Dissesti del manto e regimazione delle acque non funzionale

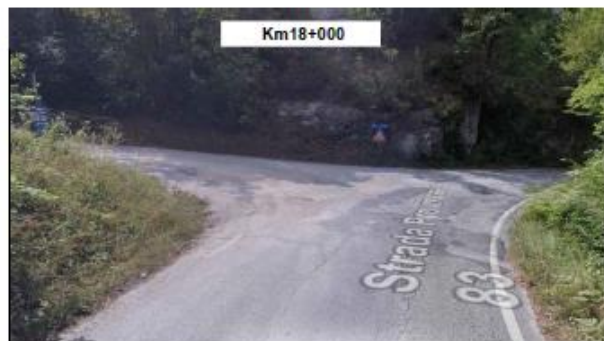
Dissesti del manto e regimazione acque delle acque non funzionale

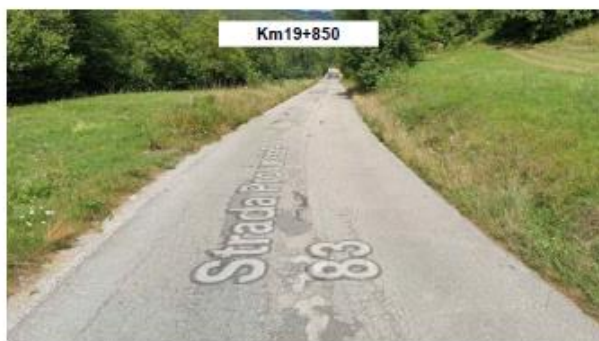
Dissesti del manto e regimazione delle acque non funzionale

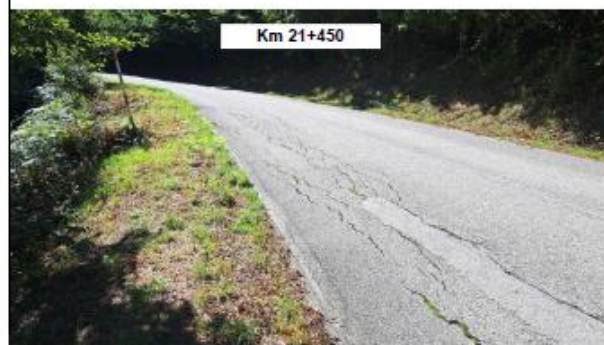
Dissesti del manto e cedimento della scarpata di valle

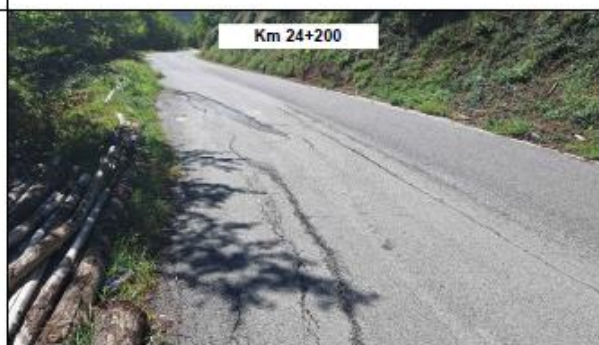
Dissesti del manto e cedimento della scarpata di valle
