# COMUNE di CASTELSANTANGELO SUL NERA

**INTERVENTO DI RIPARAZIONE E RIQUALIFICAZIONE DEL MAGAZZINO  
COMUNALE (EX STALLA SOCIALE) IN LOC. RAPEGNA (ID 1843) A SEGUITO  
DEGLI EVENTI SISMICI DEL 24.08.2016 E 26/30.10.2016 –  
(O.C.S.R. 56/2018 – 2° PIANO OPERE PUBBLICHE)  
CIG: 8662485CC0 CUP: F49F20000150001**

## PROPOSTA DI FATTIBILITA'

## RELAZIONE TECNICO ILLUSTRATIVA

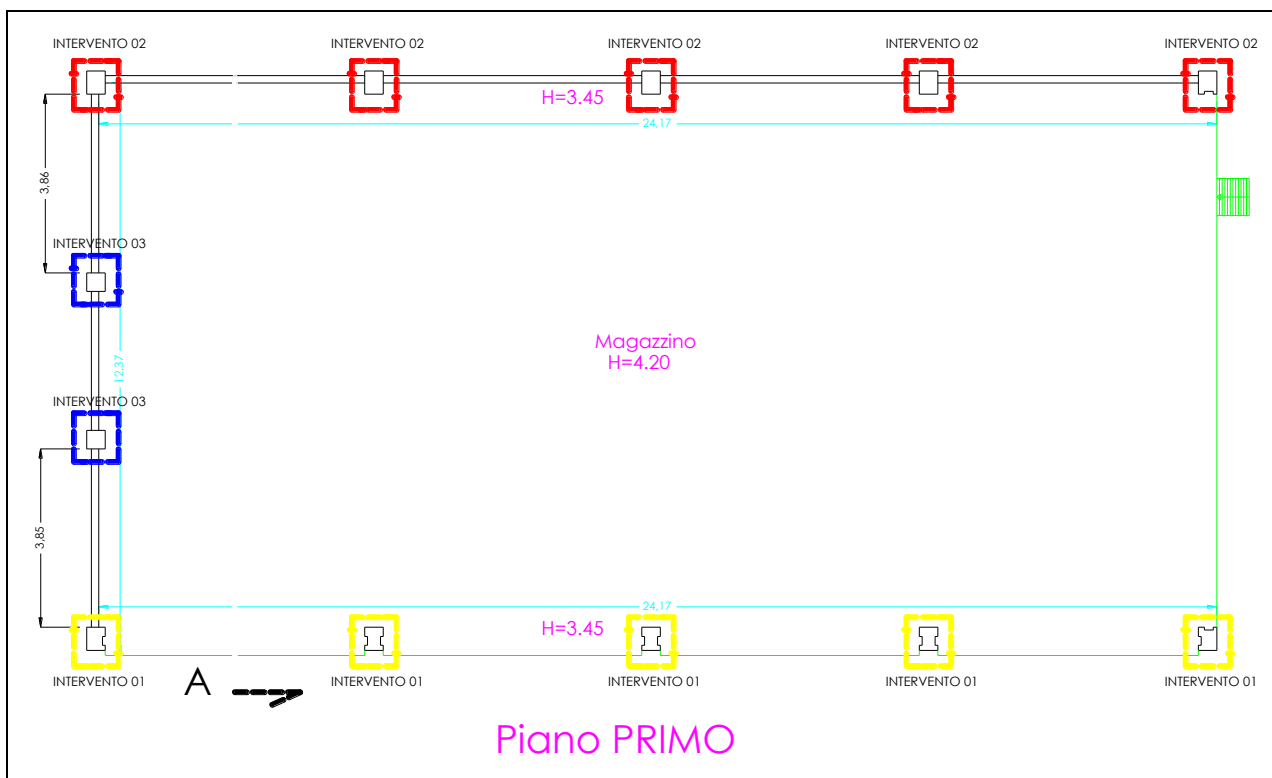
Dalla valutazione dello stato fessurativo e dell'analisi dei meccanismi di danneggiamento, gli elementi che sono stati più sollecitati e quindi i primi ad andare in crisi sono stati i **nodi del piano primo**, in corrispondenza delle connessioni con le travi che sorreggono la copertura.

Ai sensi della Norma sismica l'intervento, come già detto, si configura come un "intervento locale", pertanto è stato previsto il completo ripristino della funzionalità dell'elemento strutturale danneggiato ed un suo miglioramento in ragione della capacità di risposta dello stesso ad un nuovo possibile evento sismico.
