**Oggetto: Ordinanze del Commissario straordinario n. 13/2017 e n.19/2017 – Art.6-bis.  
Richiesta di valutazione preventiva del livello operativo.  
Edificio sito a Norcia Località Case Sparse n.17 (Nucleo Grotti).**

## Perizia Asseverata

## **D) Descrizione del danno causato dal sisma per l'intero edificio**

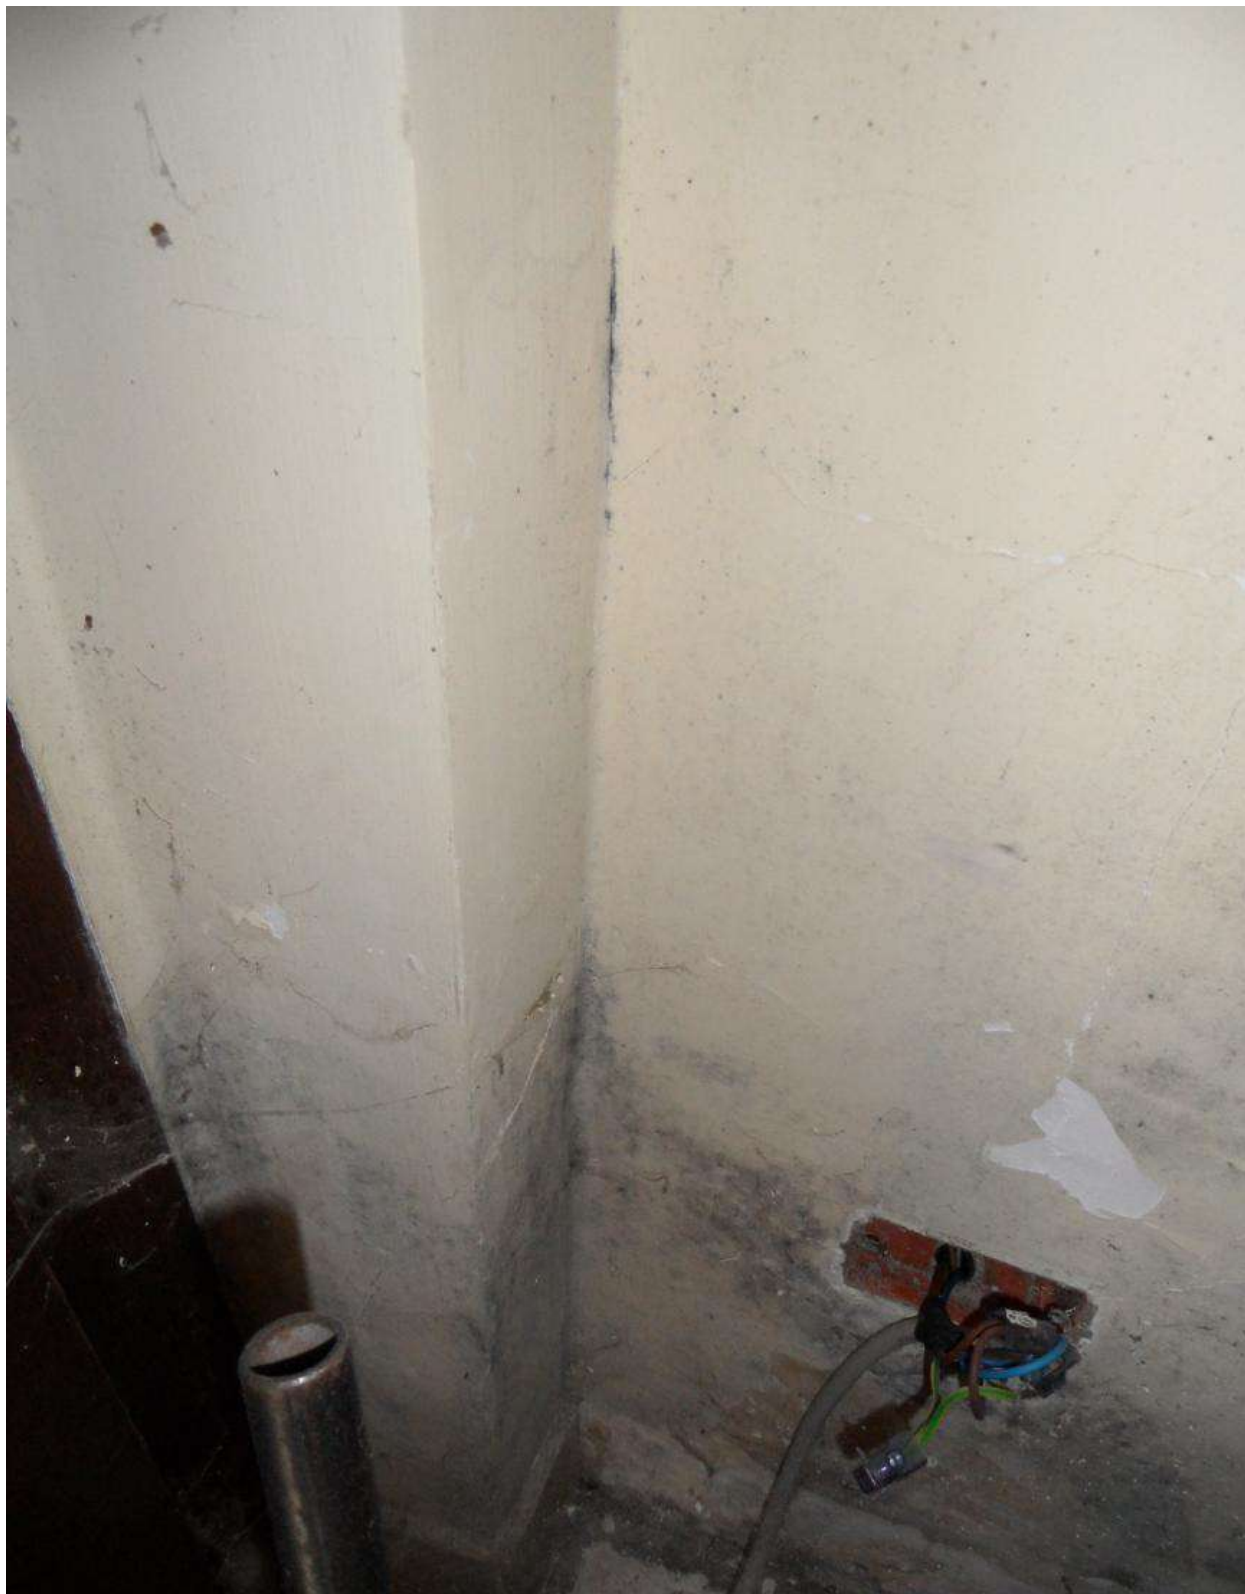
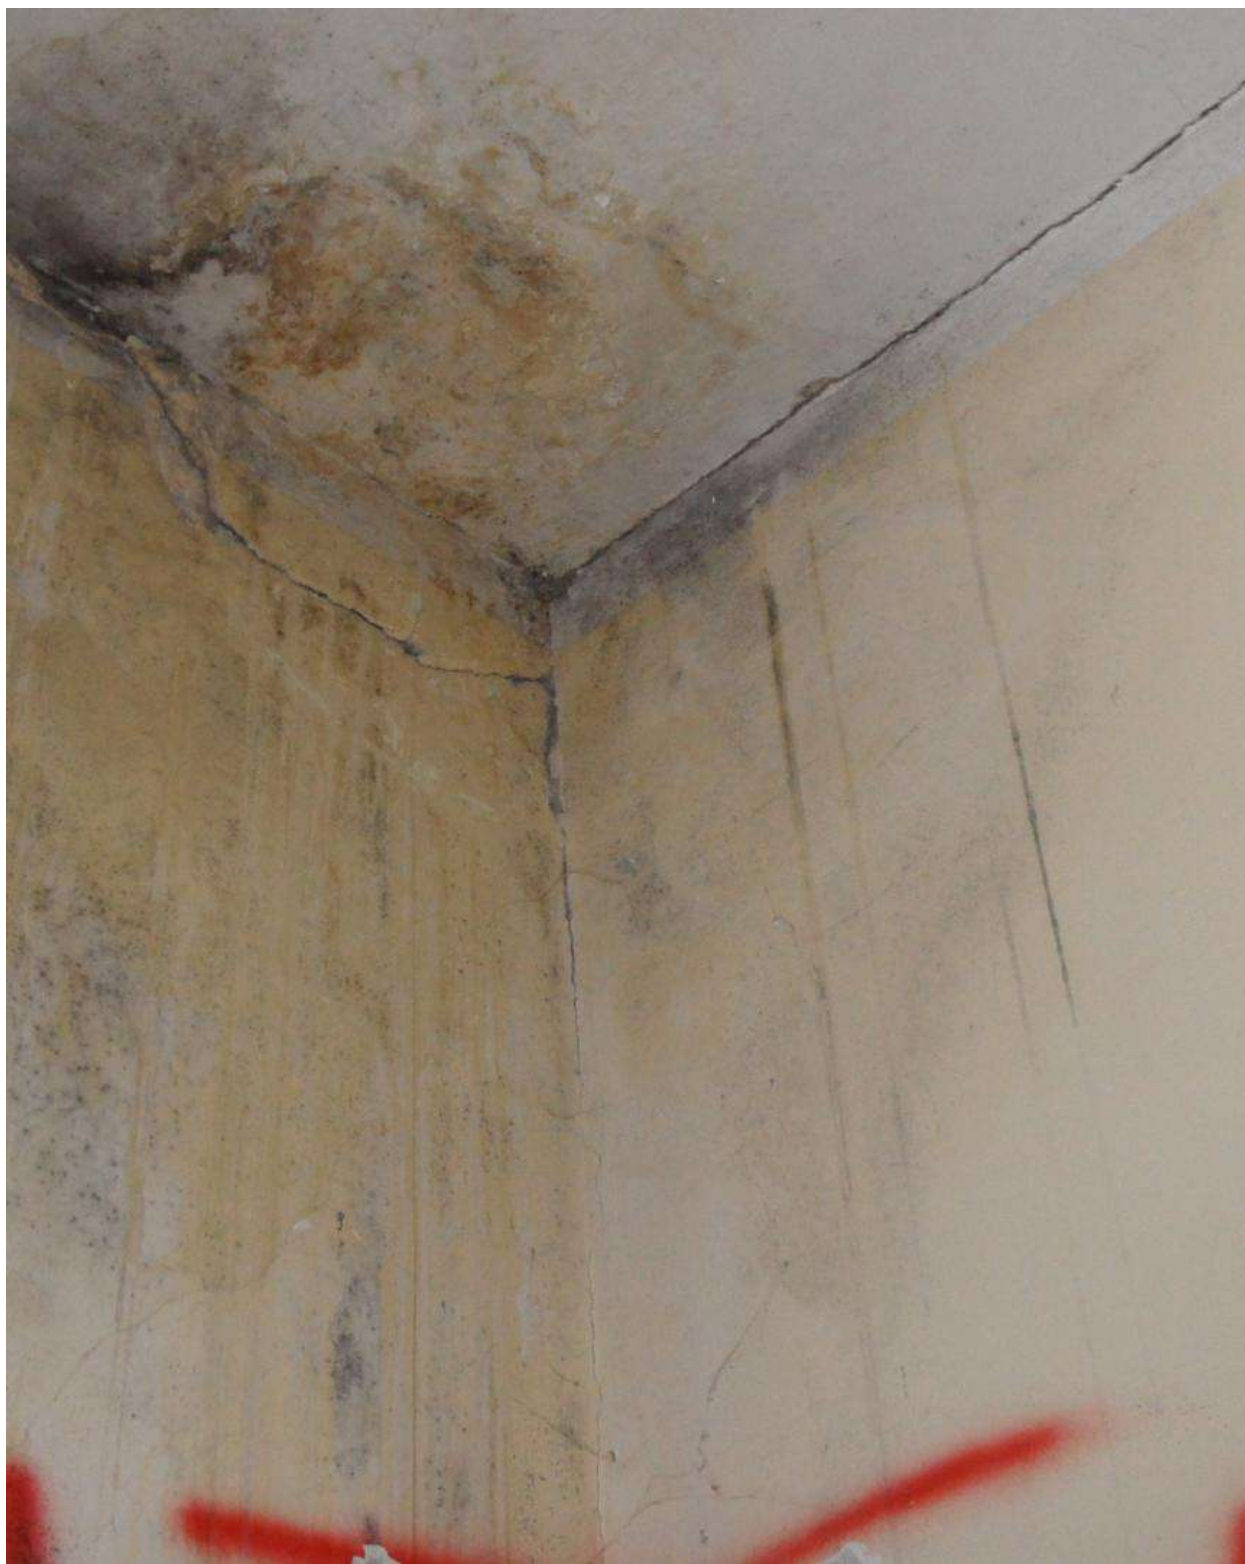
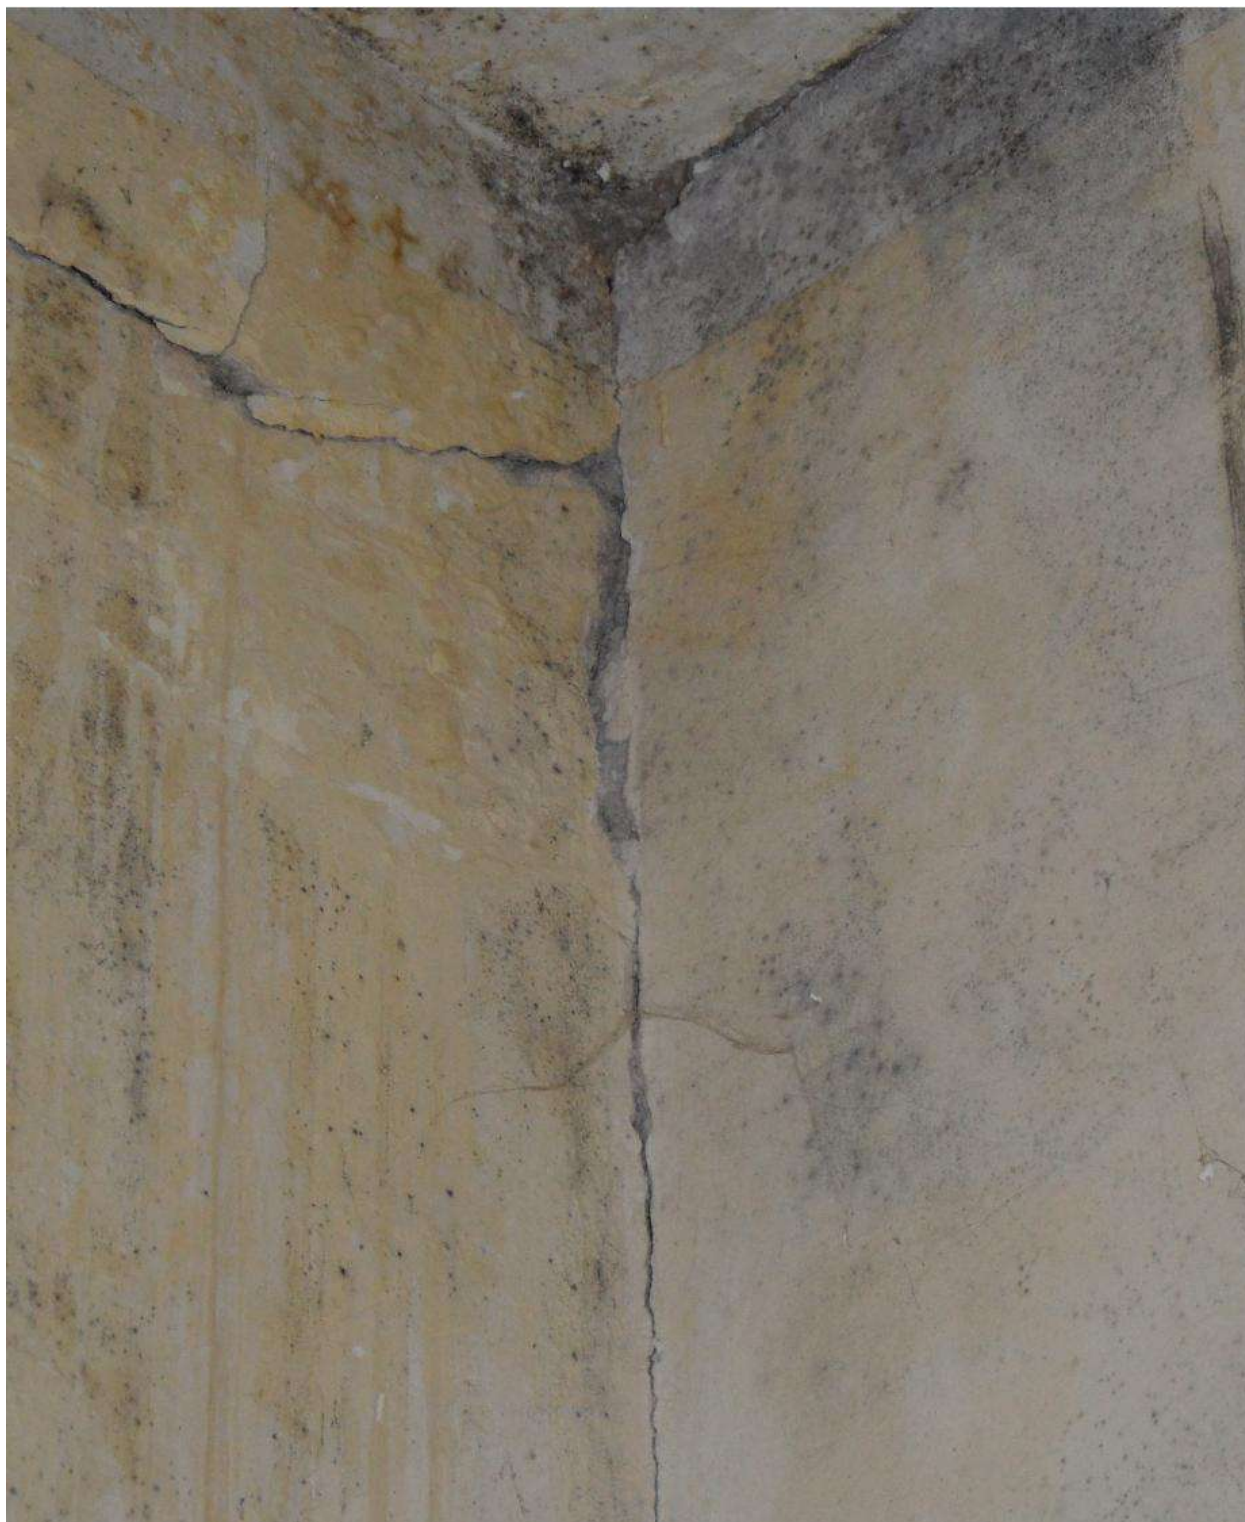
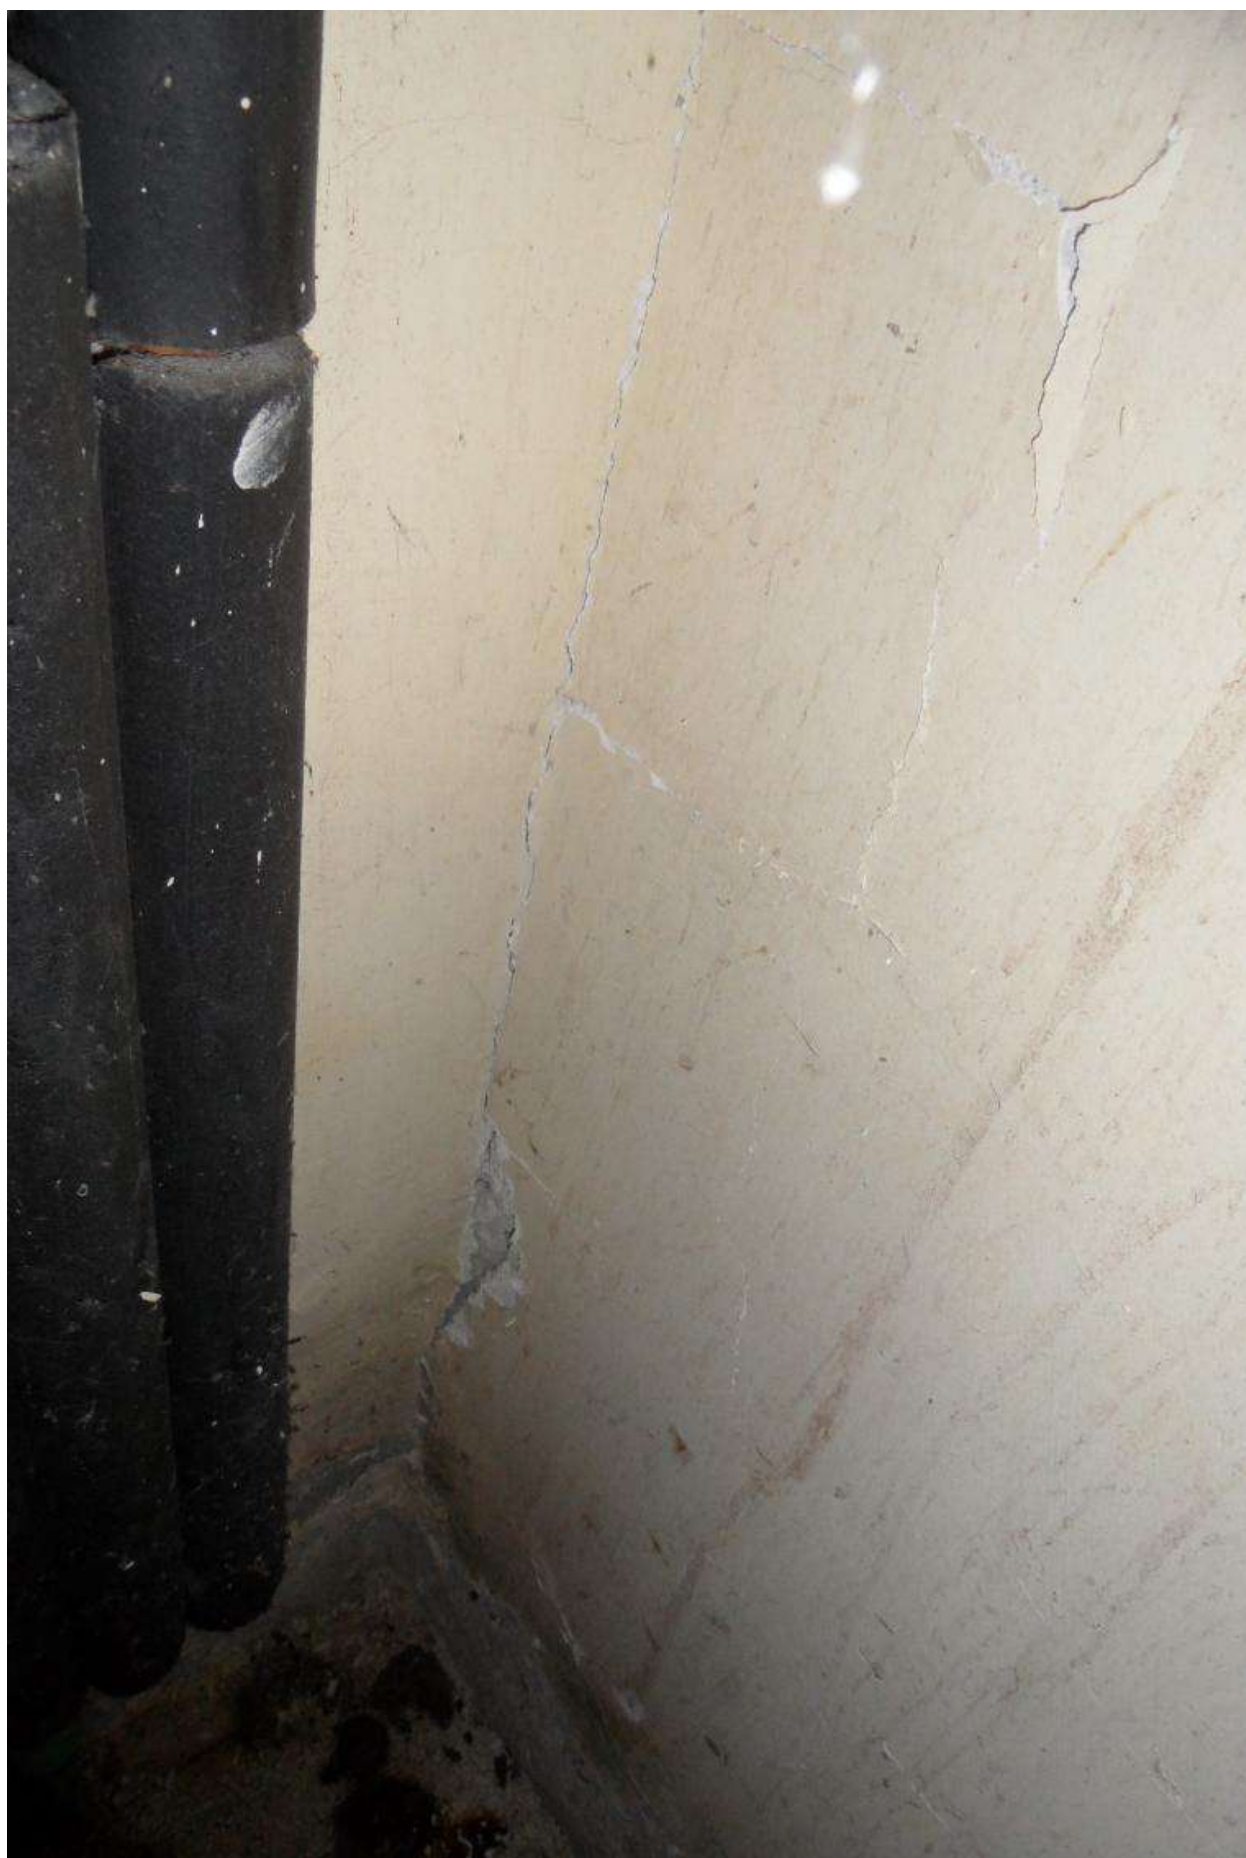
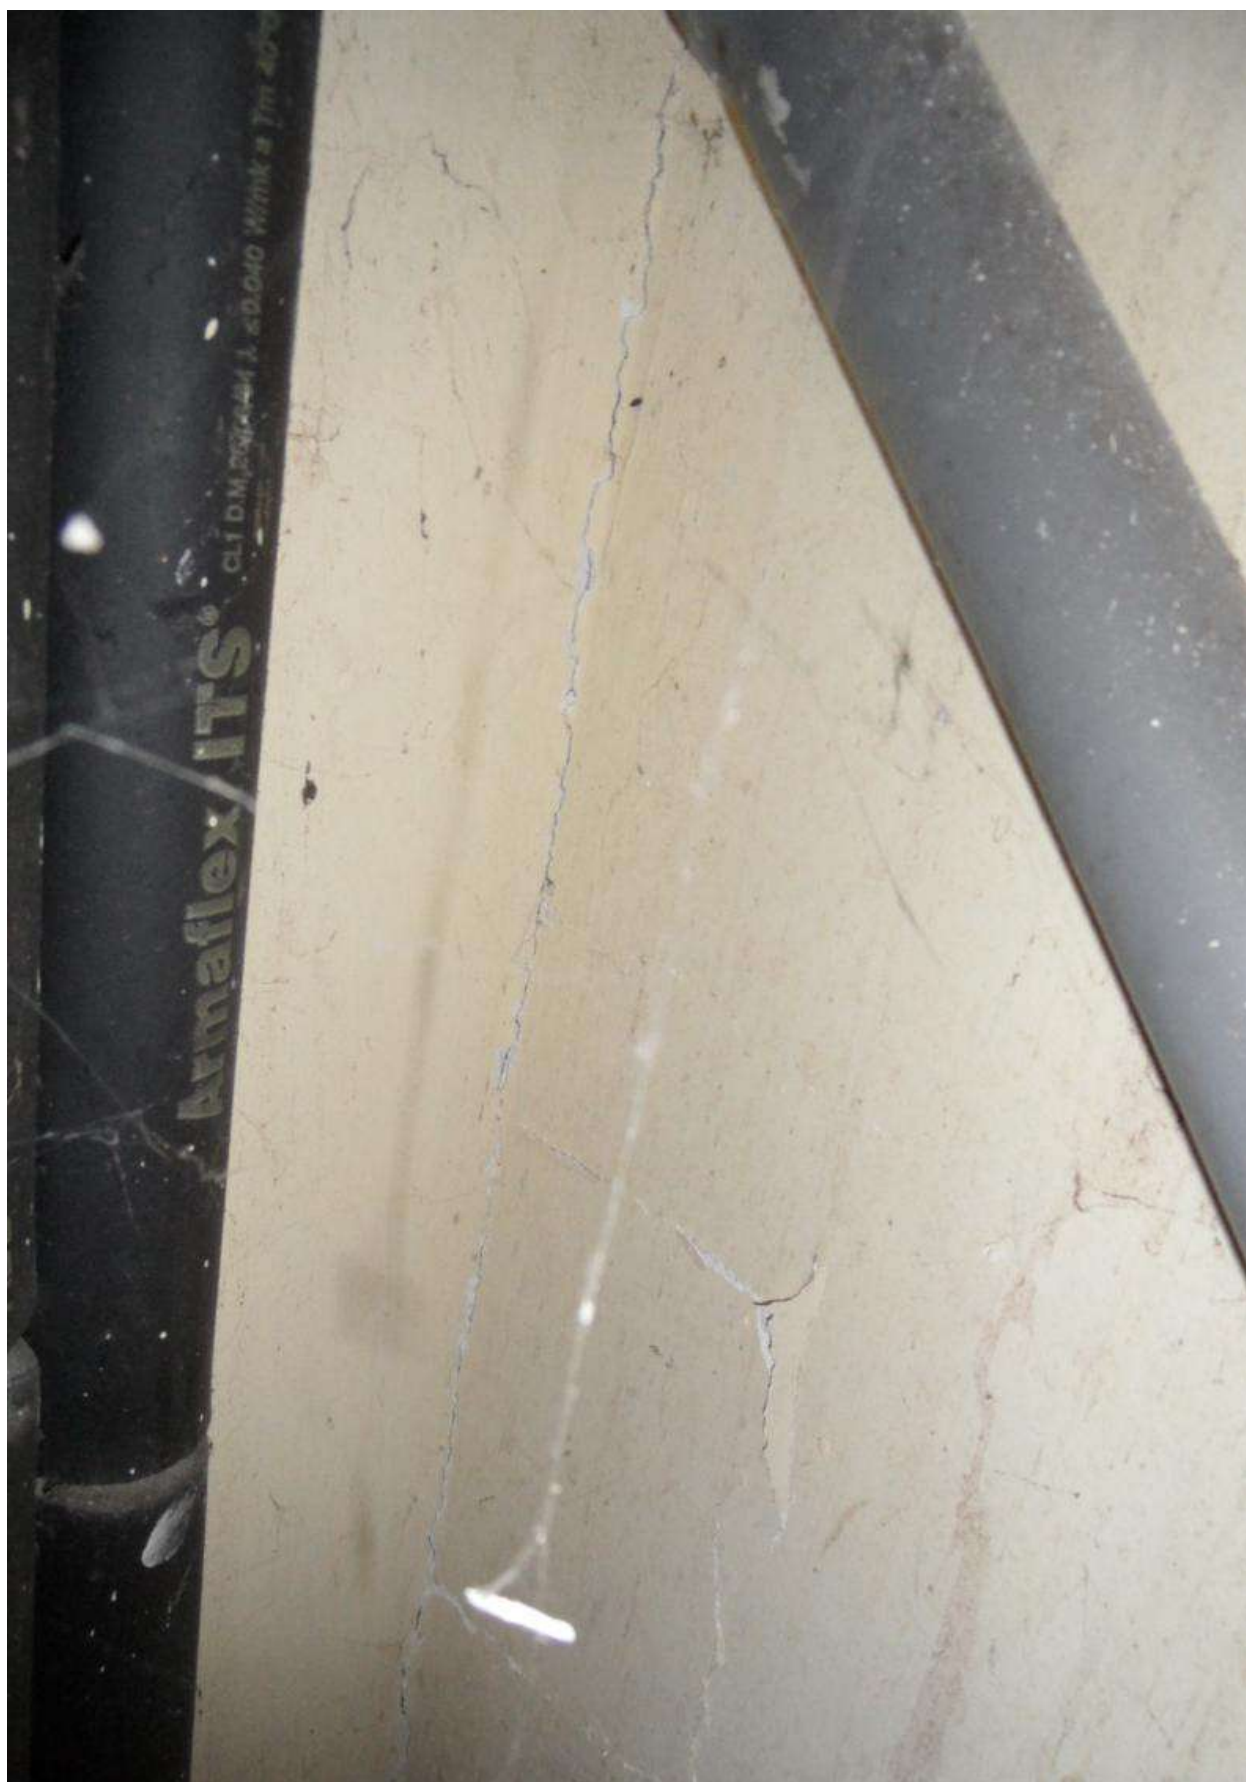
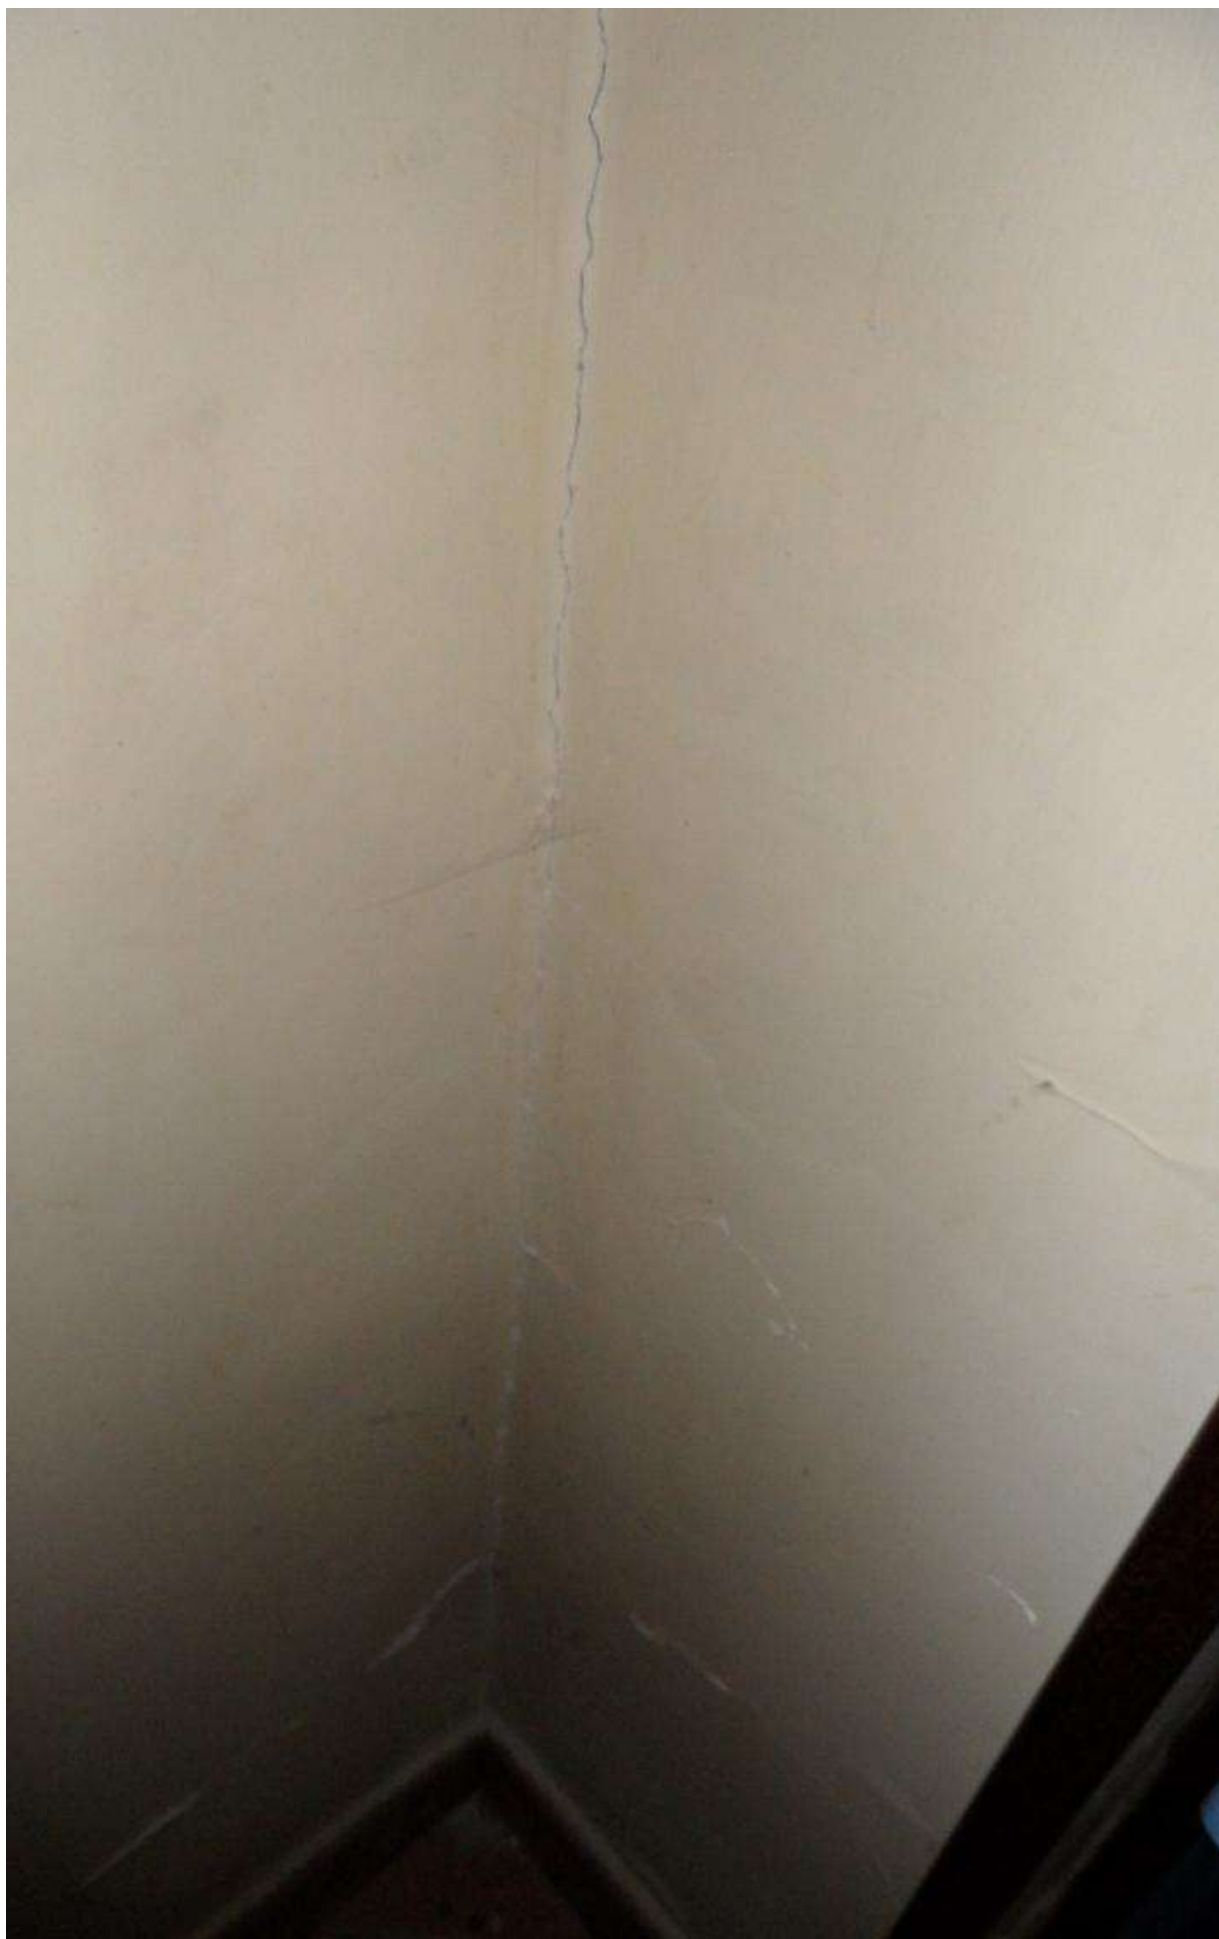
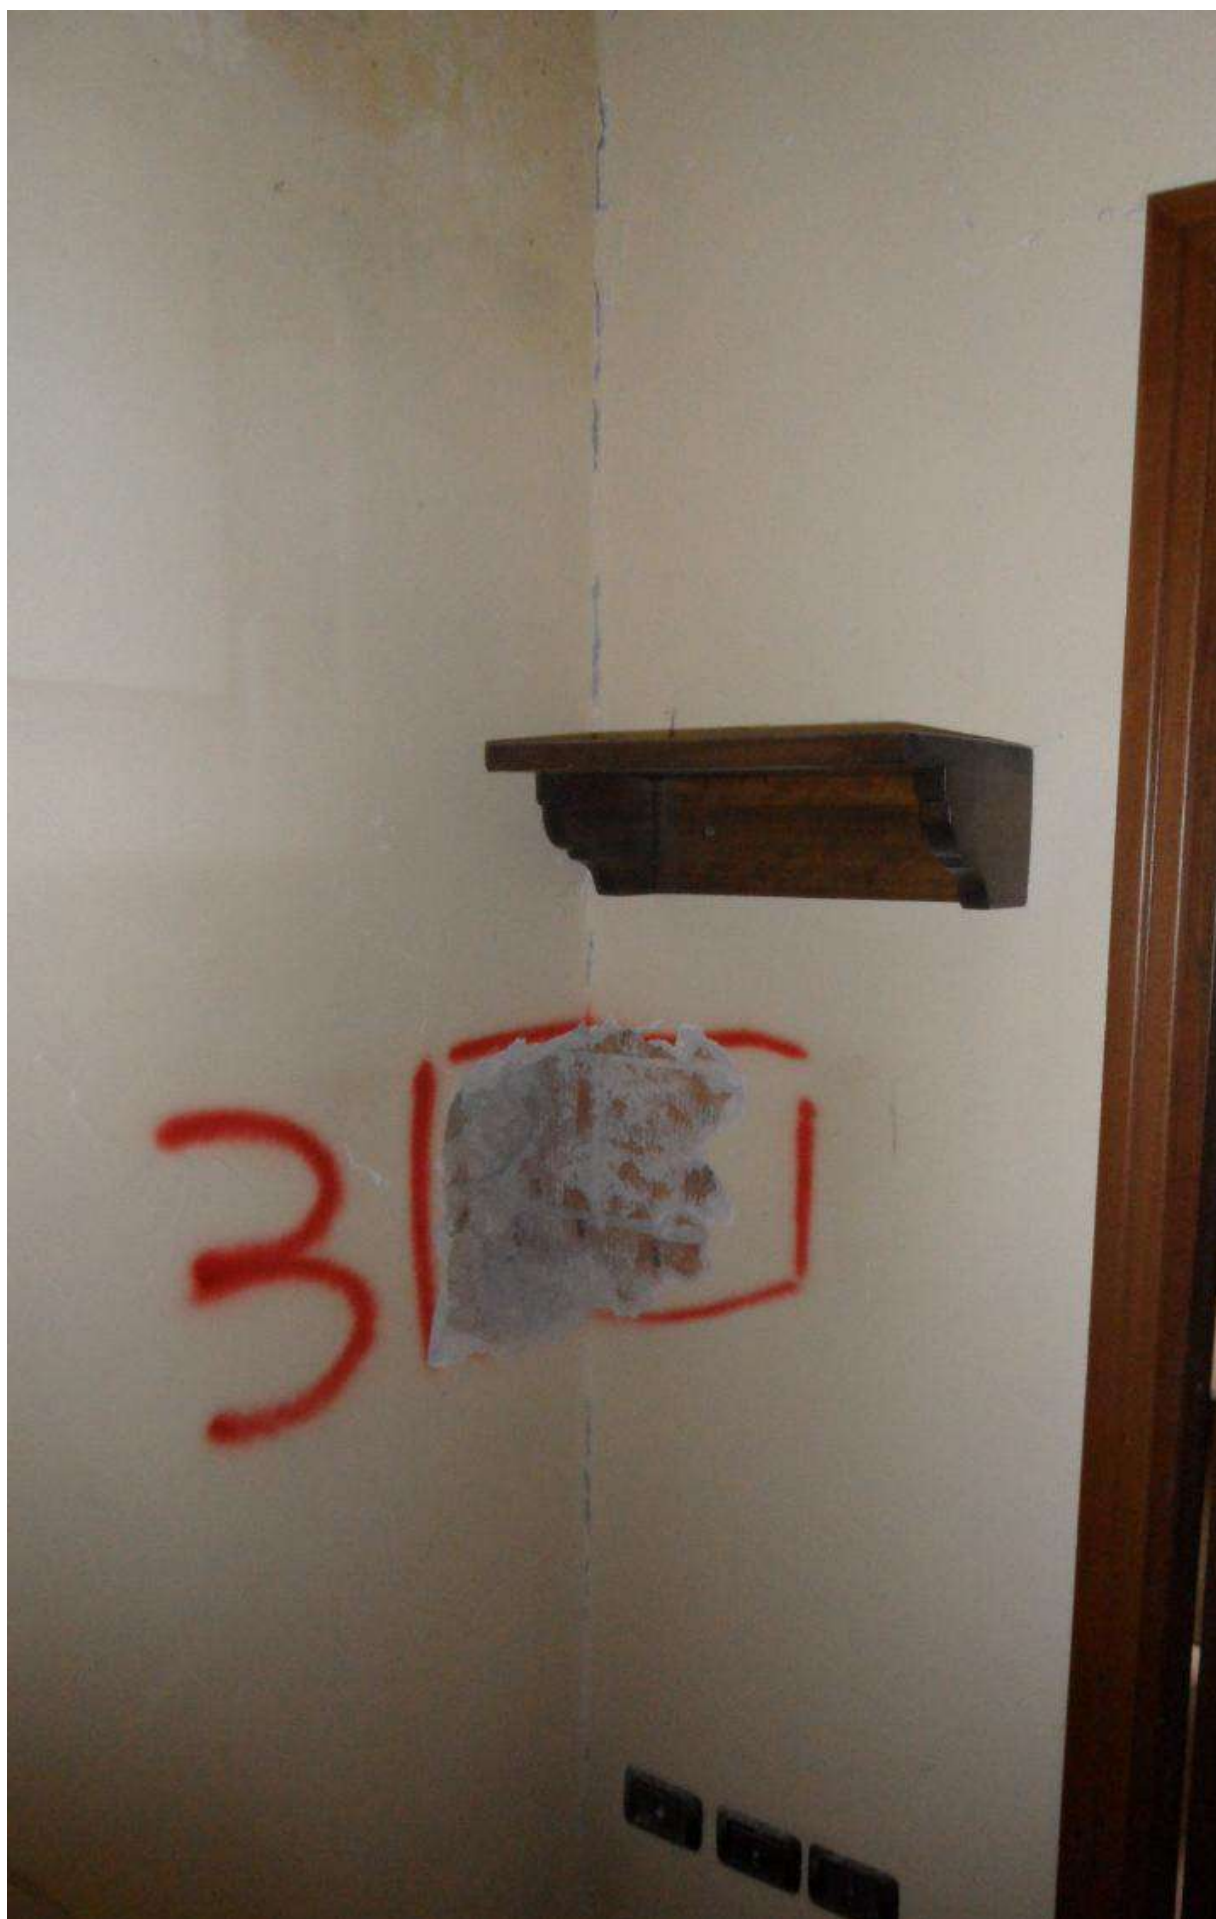
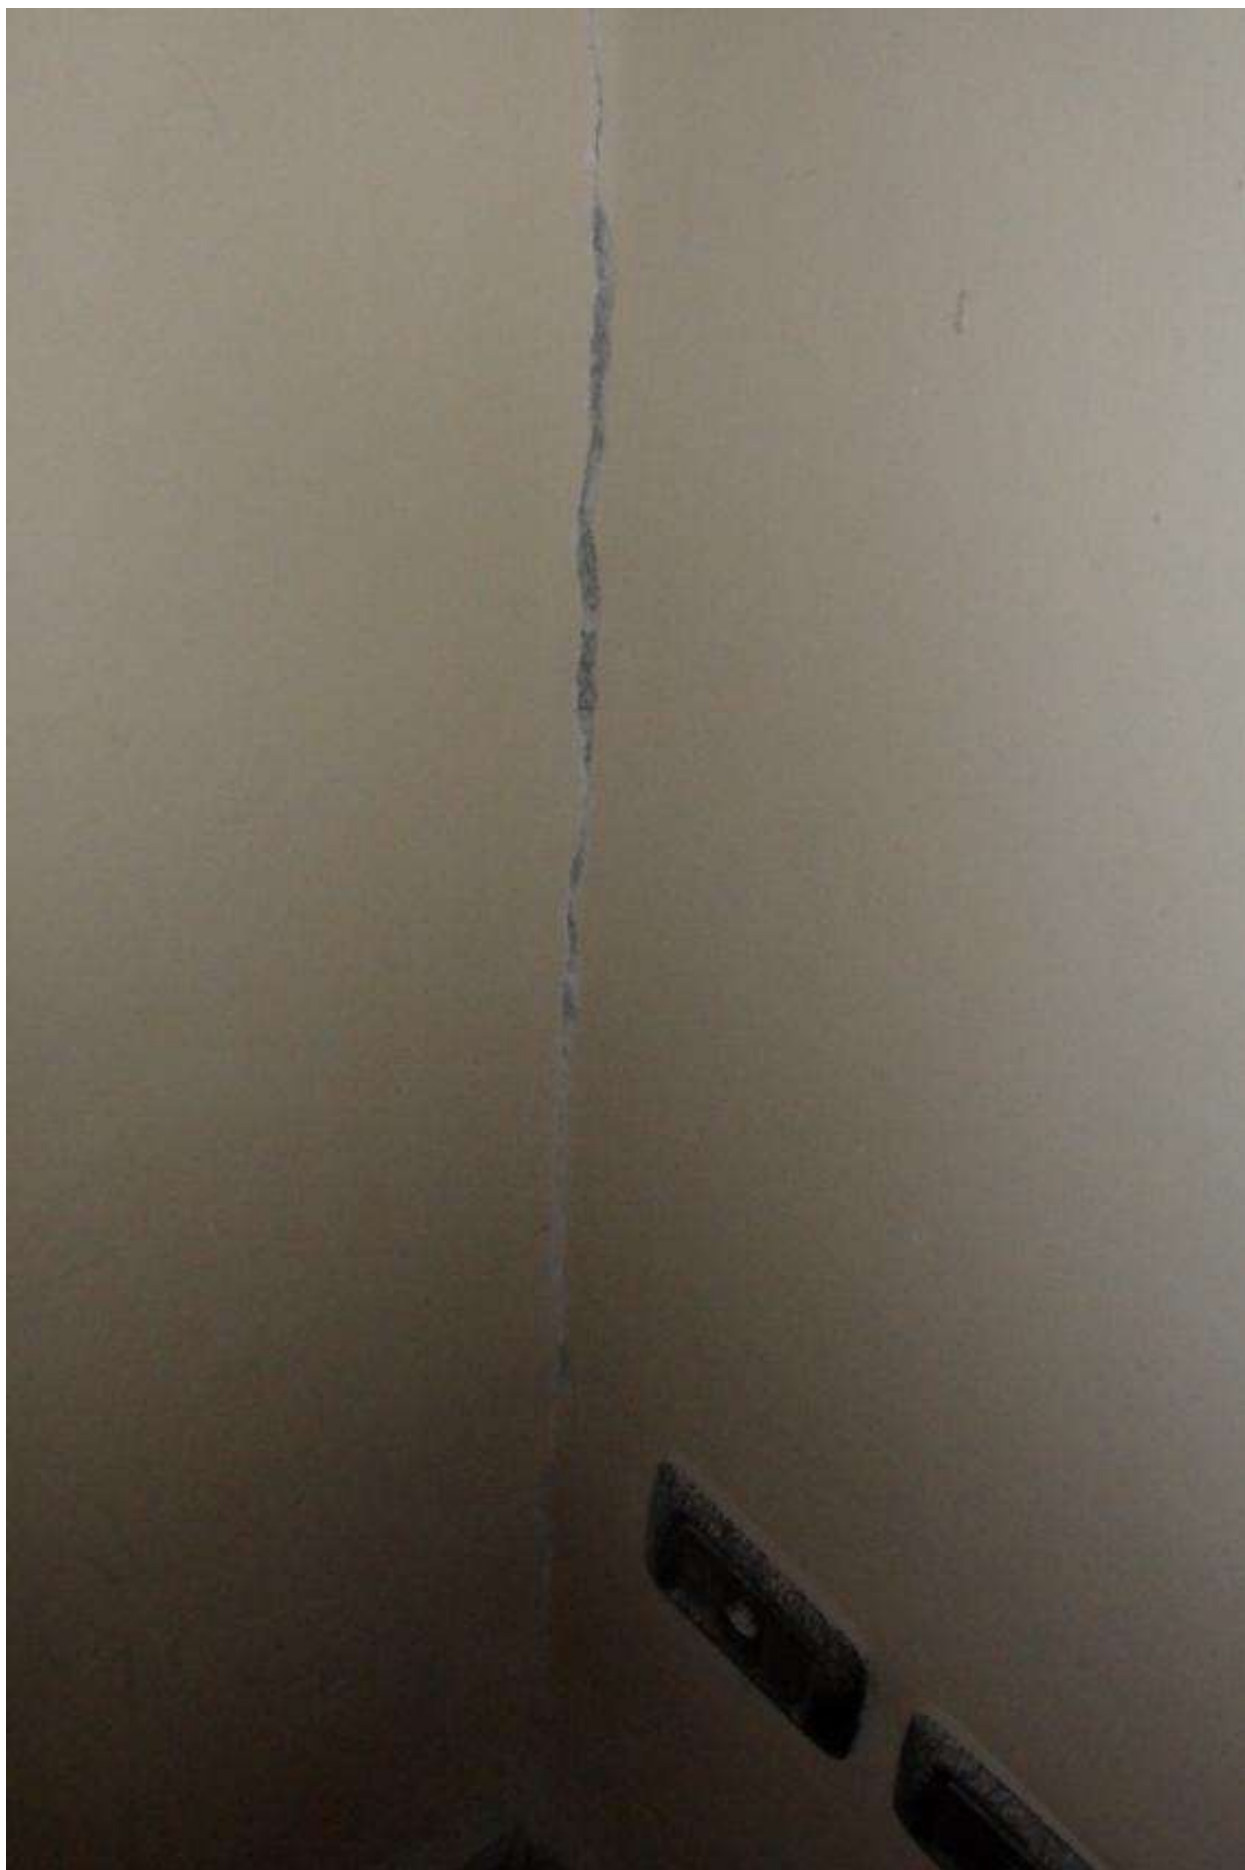
*“Distacchi localizzati fra pareti portanti ortogonali di ampiezza fino a 10 mm che, in corrispondenza di almeno un piano, interessino, in pianta, una percentuale superiore al 25% degli incroci tra murature portanti ortogonali del medesimo piano”*

NUMERO DI INCROCI TRA MURATURE PORTANTI = 8  
NUMERO DI INCROCI TRA MURATURE PORTANTI CON DISTACCHI LOCALIZZATI = 5

$5 > 25\% (8) = 2 \rightarrow$  LA CONDIZIONE E' SUPERATA

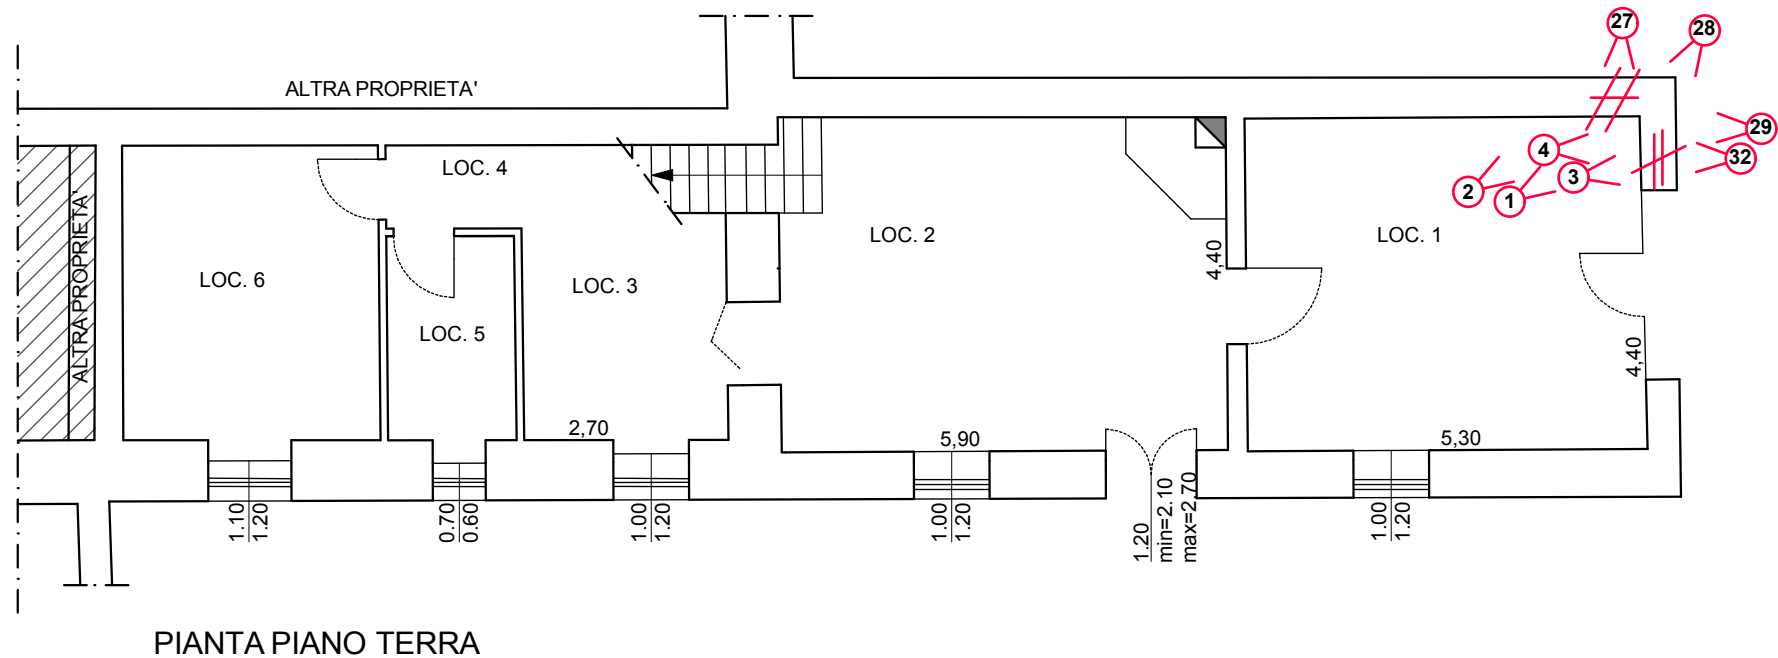
E' PRESENTE UNA LESIONE PASSANTE SUL PROSPETTO FRONTALE DI  
AMPIEZZA > 20 mm → LA CONDIZIONE E' SODDISFATTA
