**Oggetto: Ordinanze del Commissario straordinario n. 13/2017 e n.19/2017 – Art.6-bis.  
Richiesta di valutazione preventiva del livello operativo.  
Edificio sito a Norcia Località Case Sparse n.17 (Nucleo Grotti).**

## Perizia Asseverata

## **D) Descrizione del danno causato dal sisma per l'intero edificio**

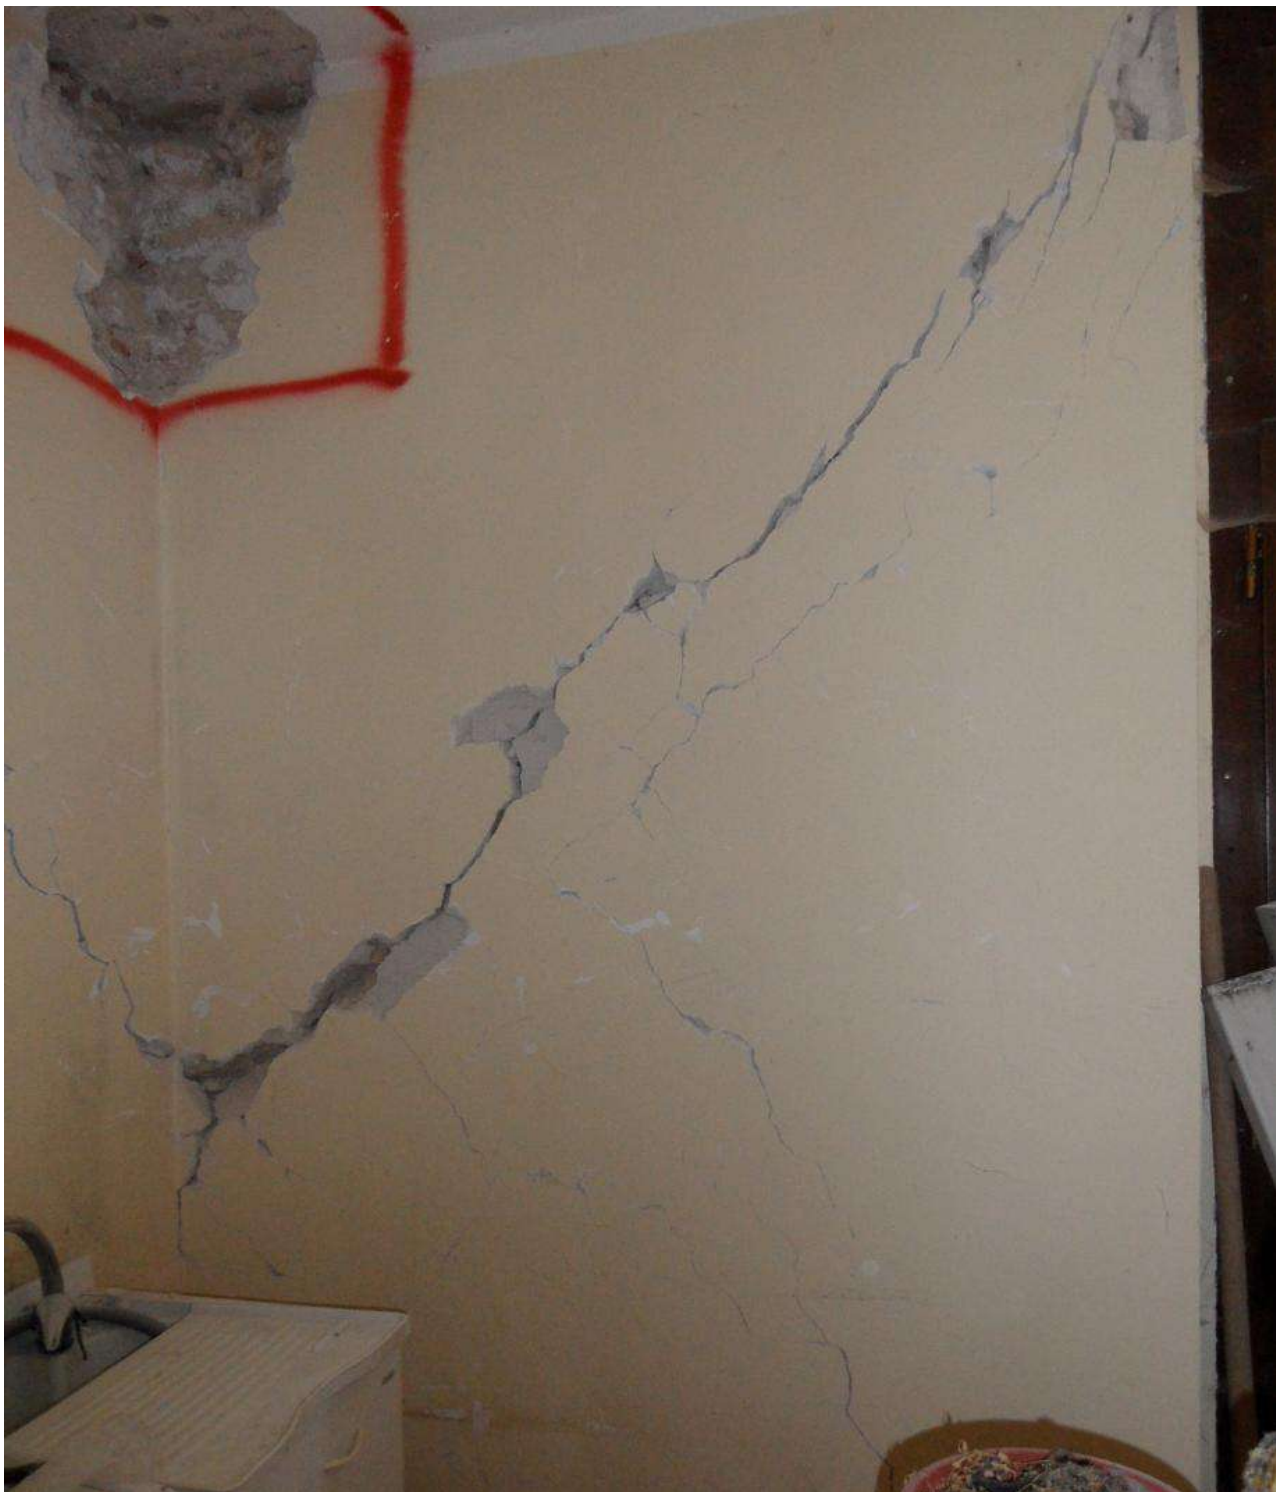
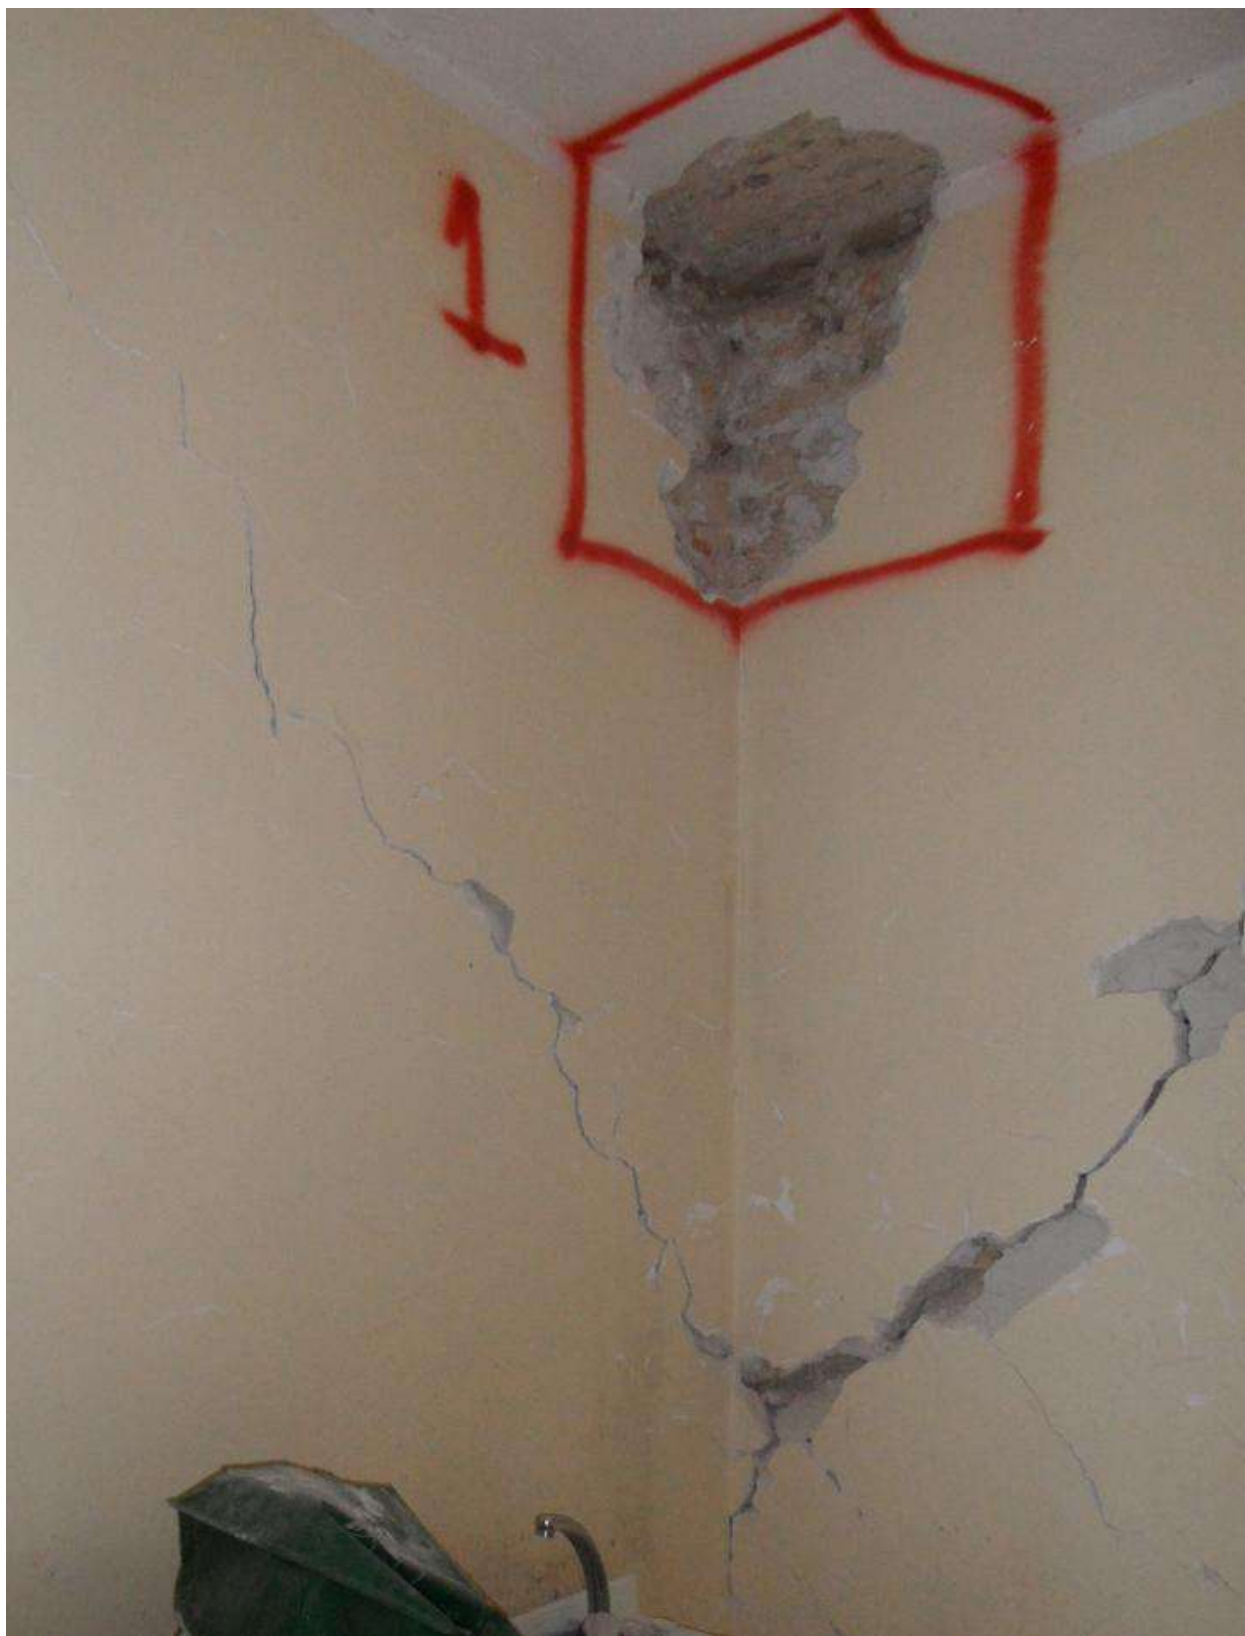
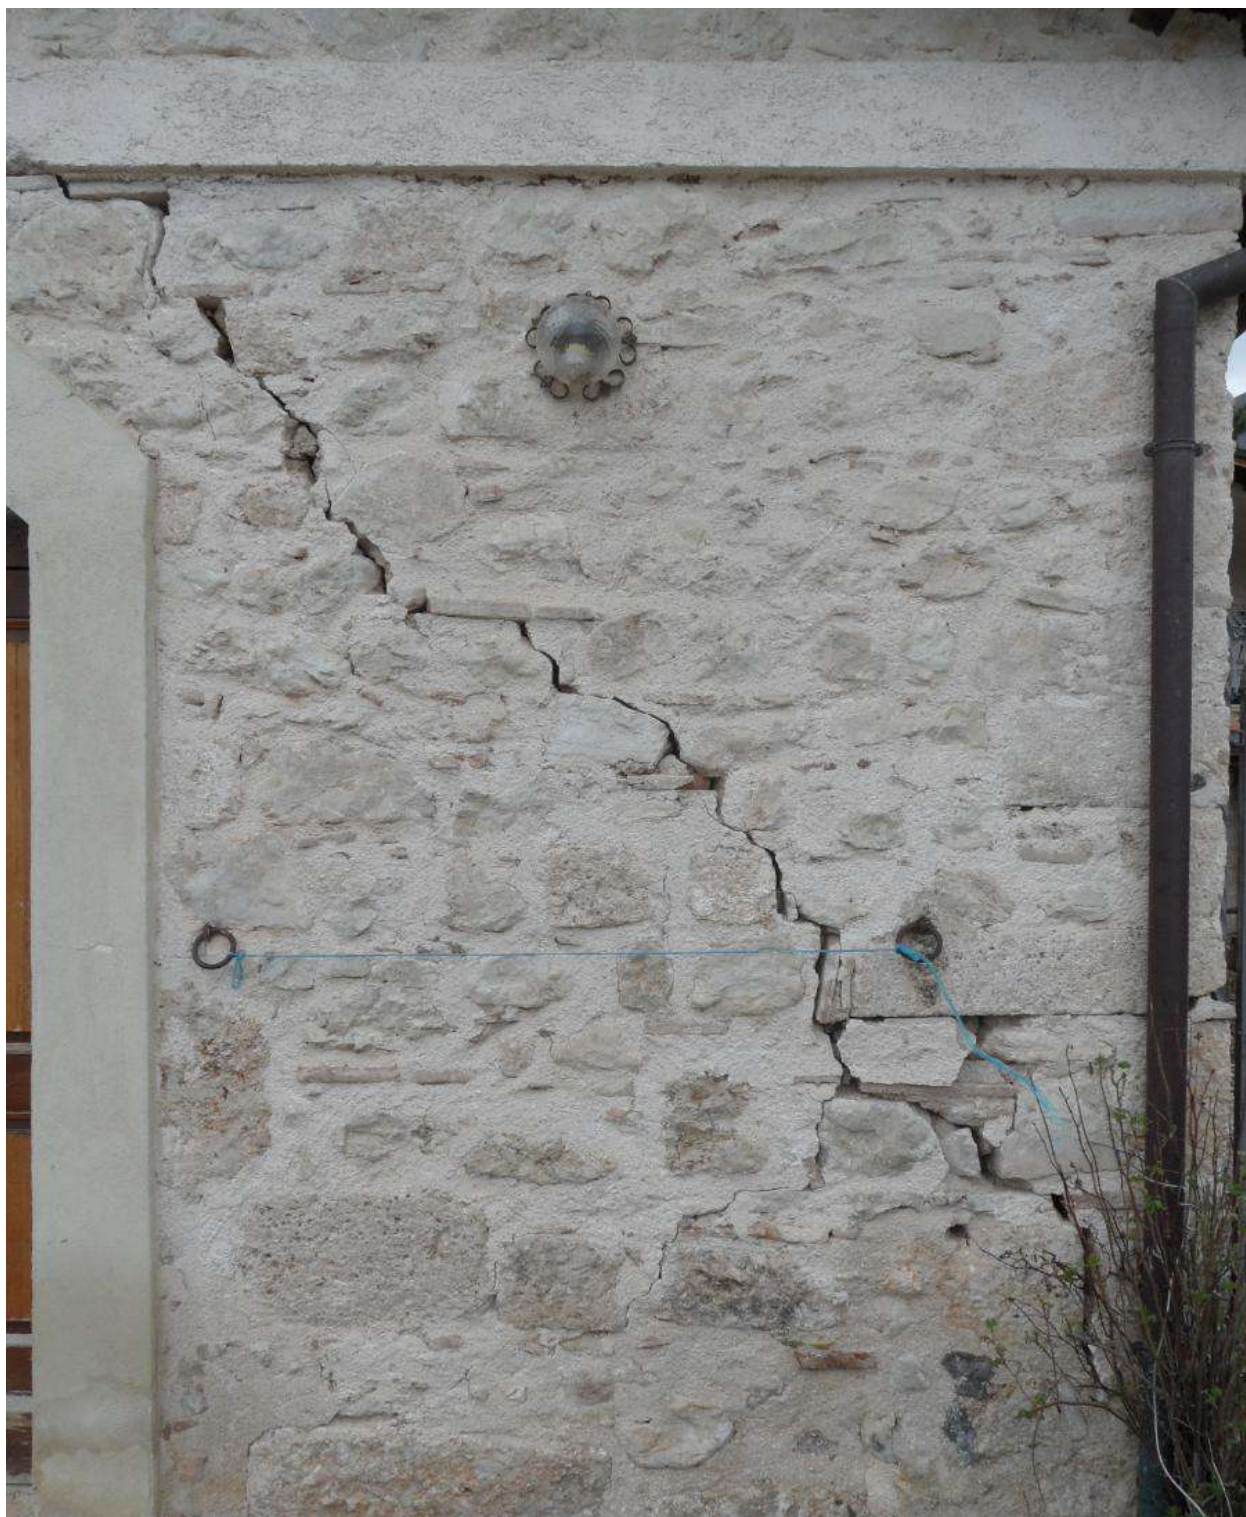
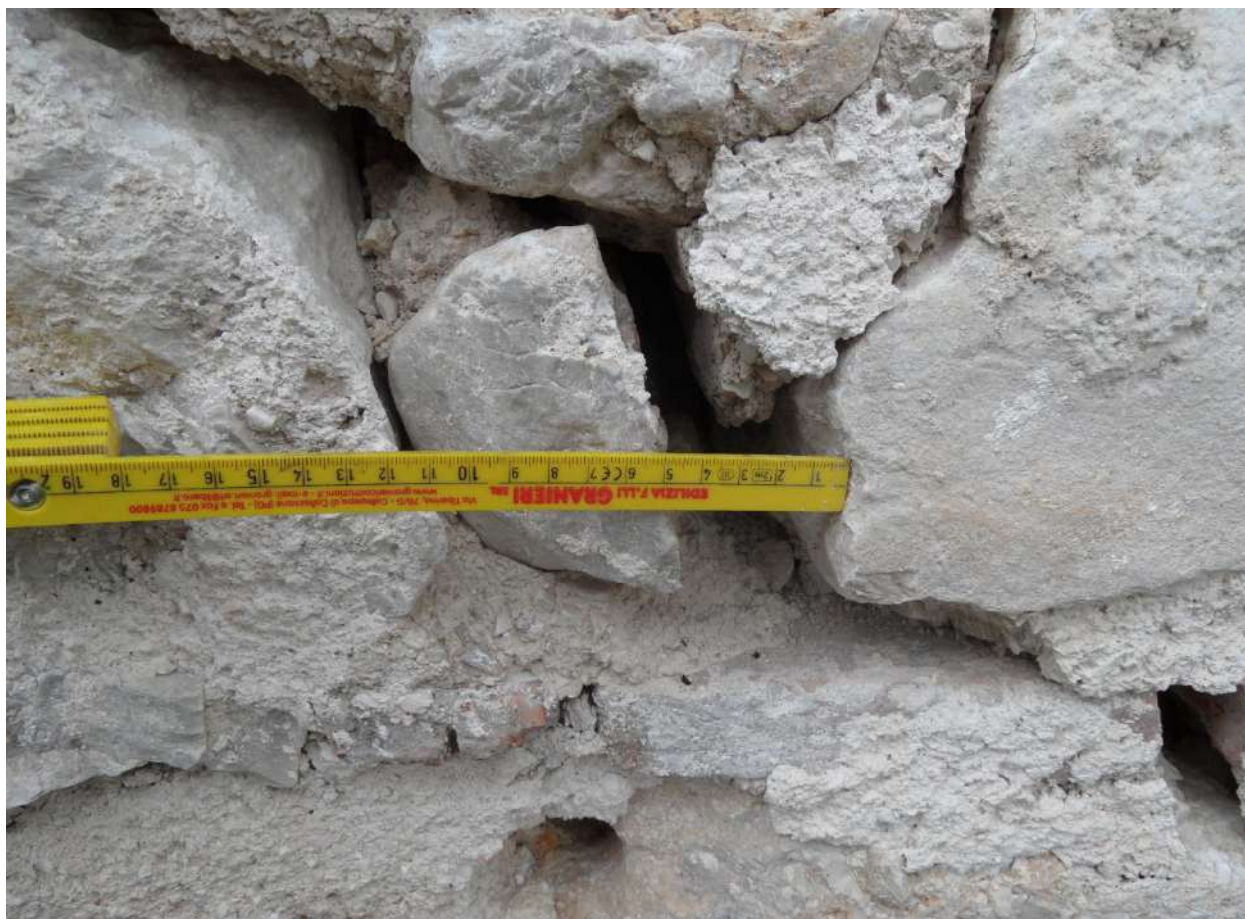
*“Lesioni passanti che, in corrispondenza di almeno un piano, siano di ampiezza superiore a 20 mm ed interessino fino al 30% della superficie totale prospettica delle strutture portanti del piano medesimo.”*

E' PRESENTE UNA LESIONE PASSANTE SUL PROSPETTO FRONTALE DI  
AMPIEZZA > 20 mm → LA CONDIZIONE E' SODDISFATTA

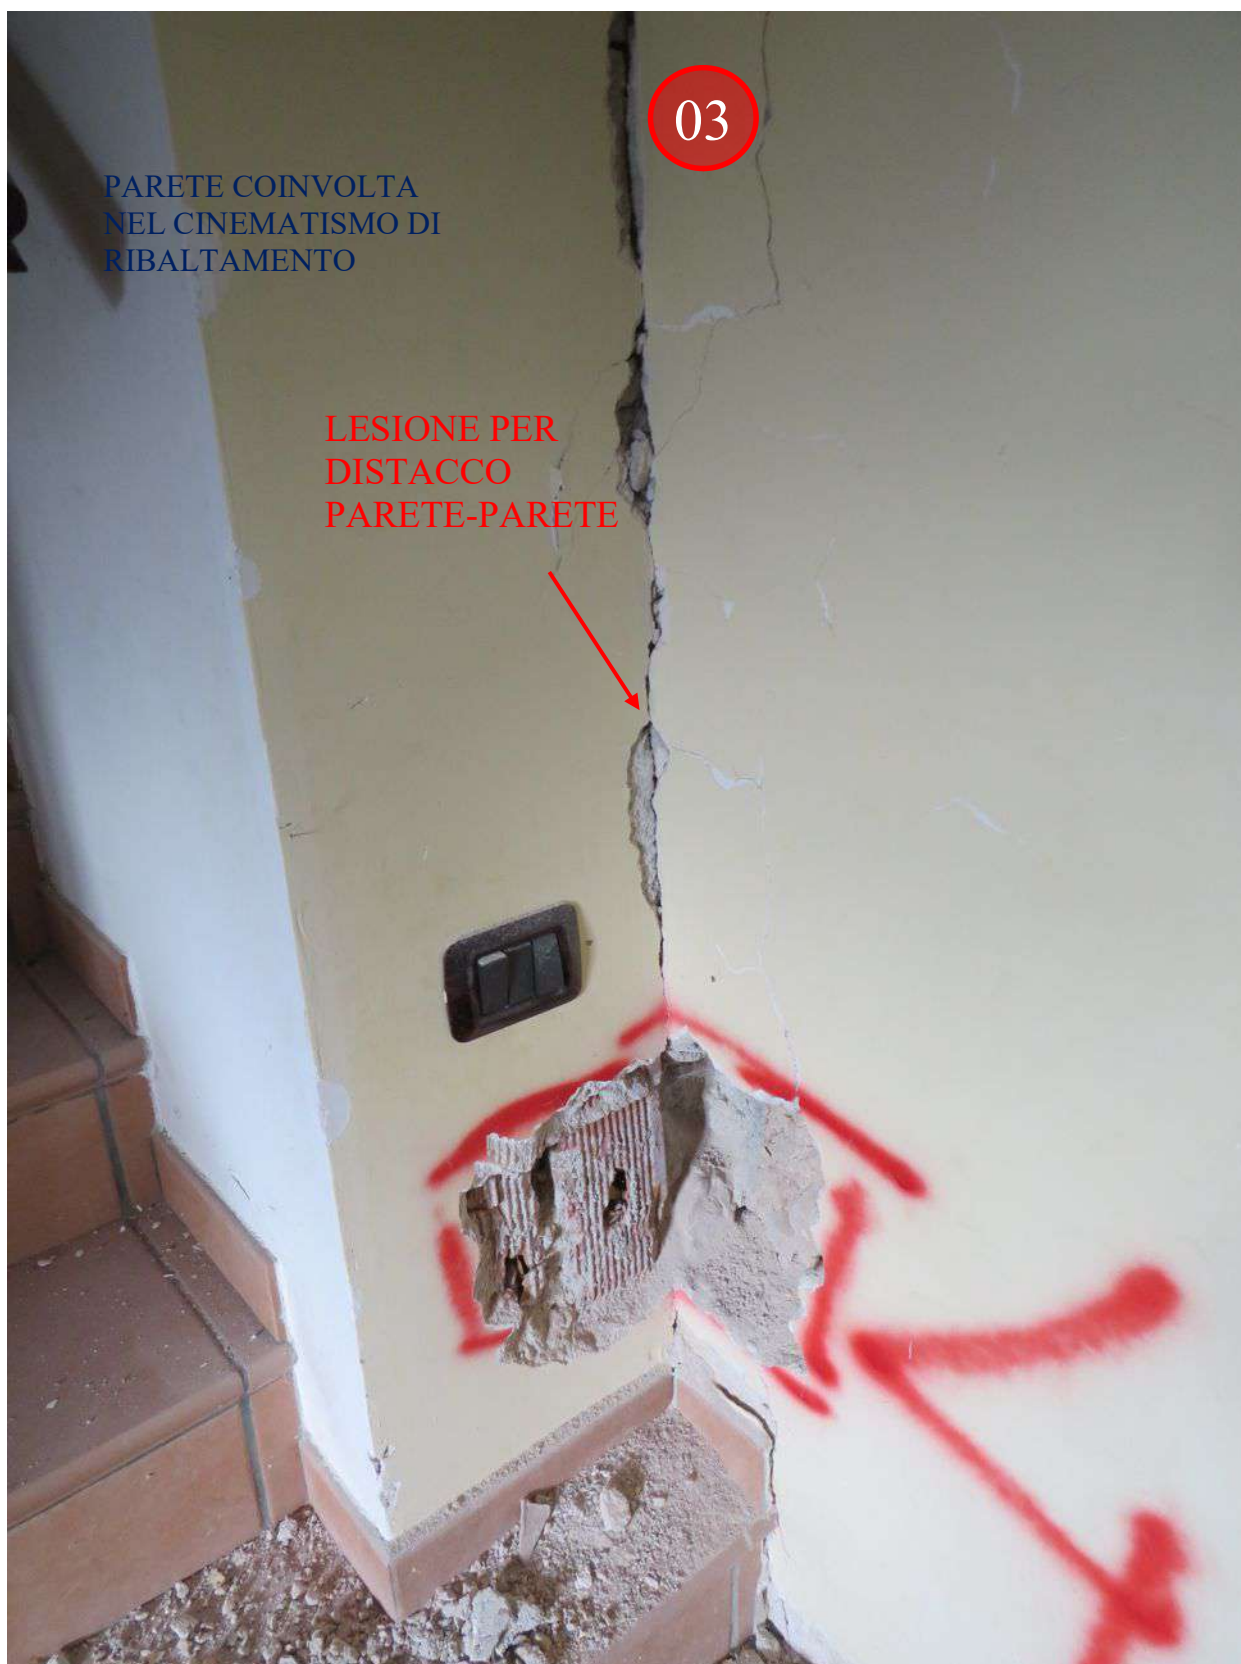
*Foto 64i*

LESIONE PER  
DISTACCO  
PARETE-PARETE

PARETE COINVOLTA  
NEL CINEMATISMO DI  
RIBALTAMENTO

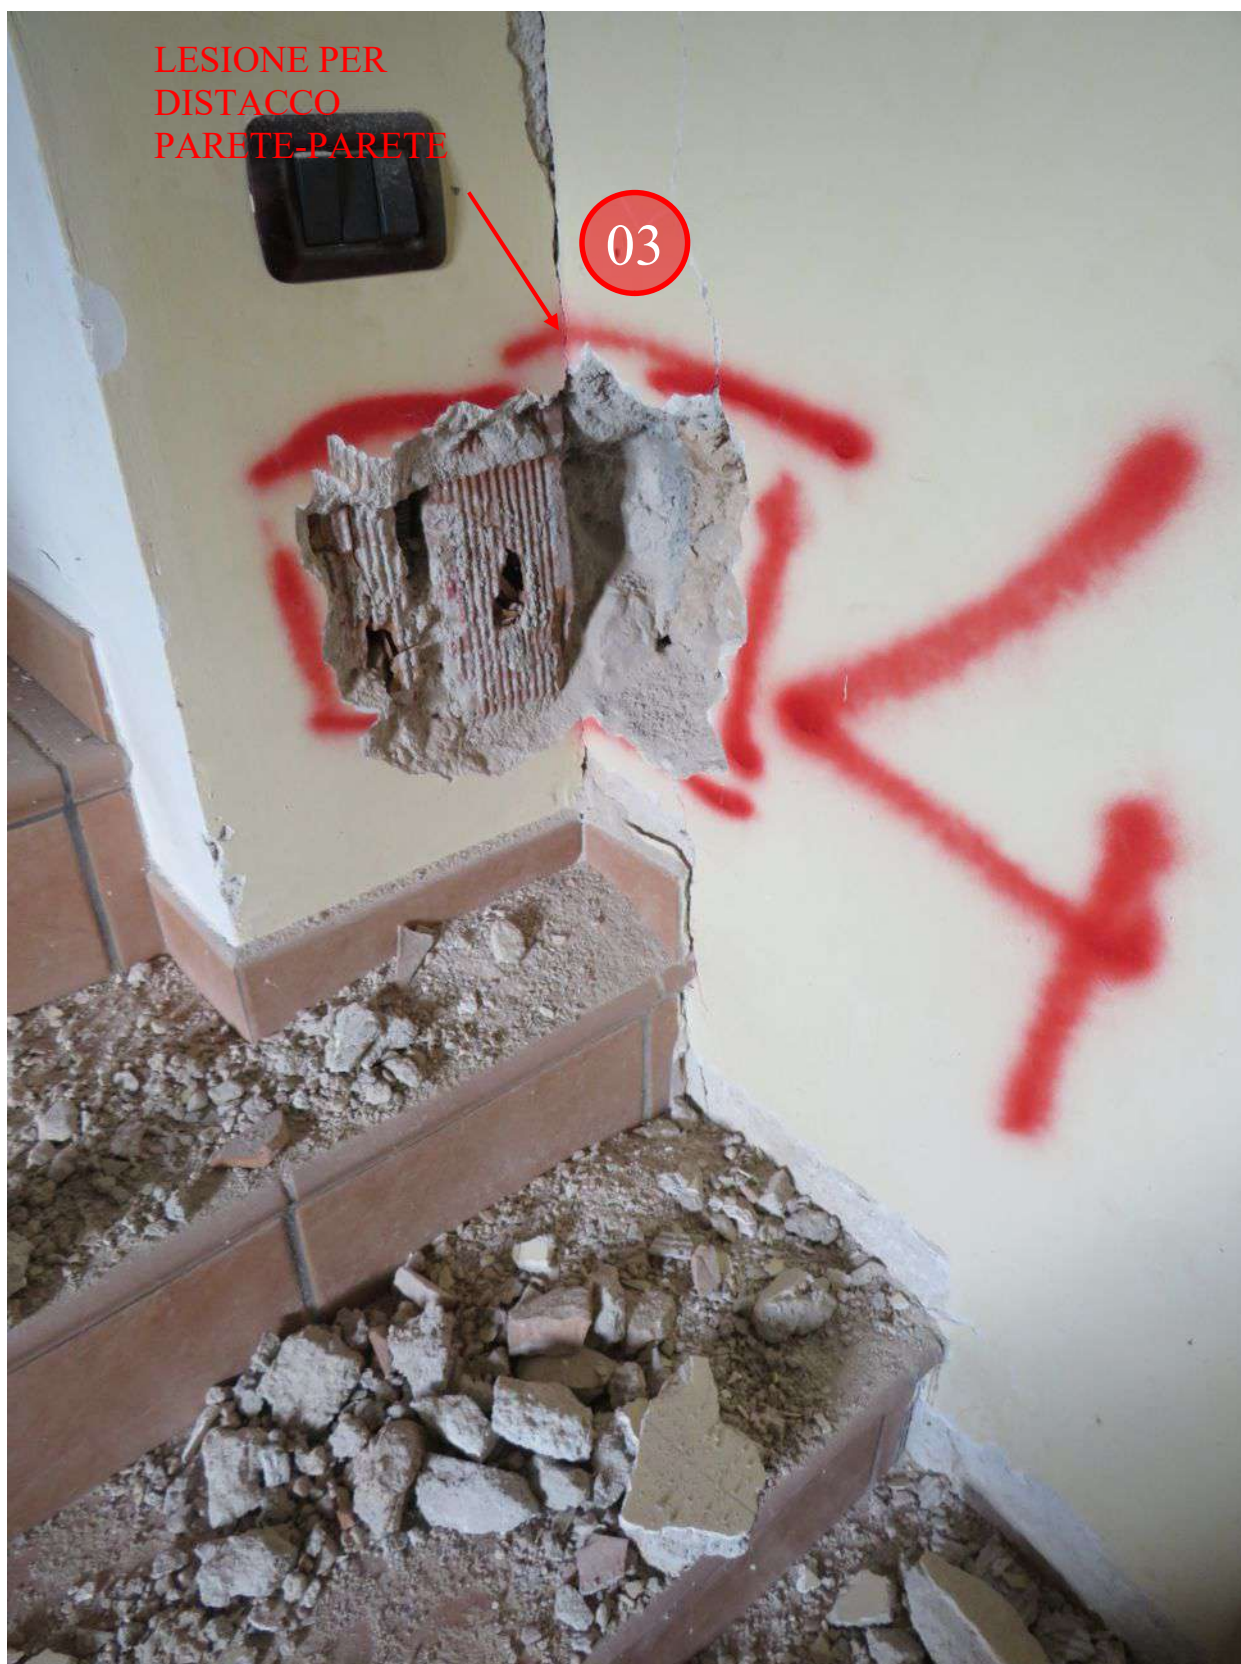
Foto 65i

PARETE COINVOLTA  
NEL CINEMATISMO DI  
RIBALTAMENTO

LESIONE PER  
DISTACCO  
PARETE-PARETE

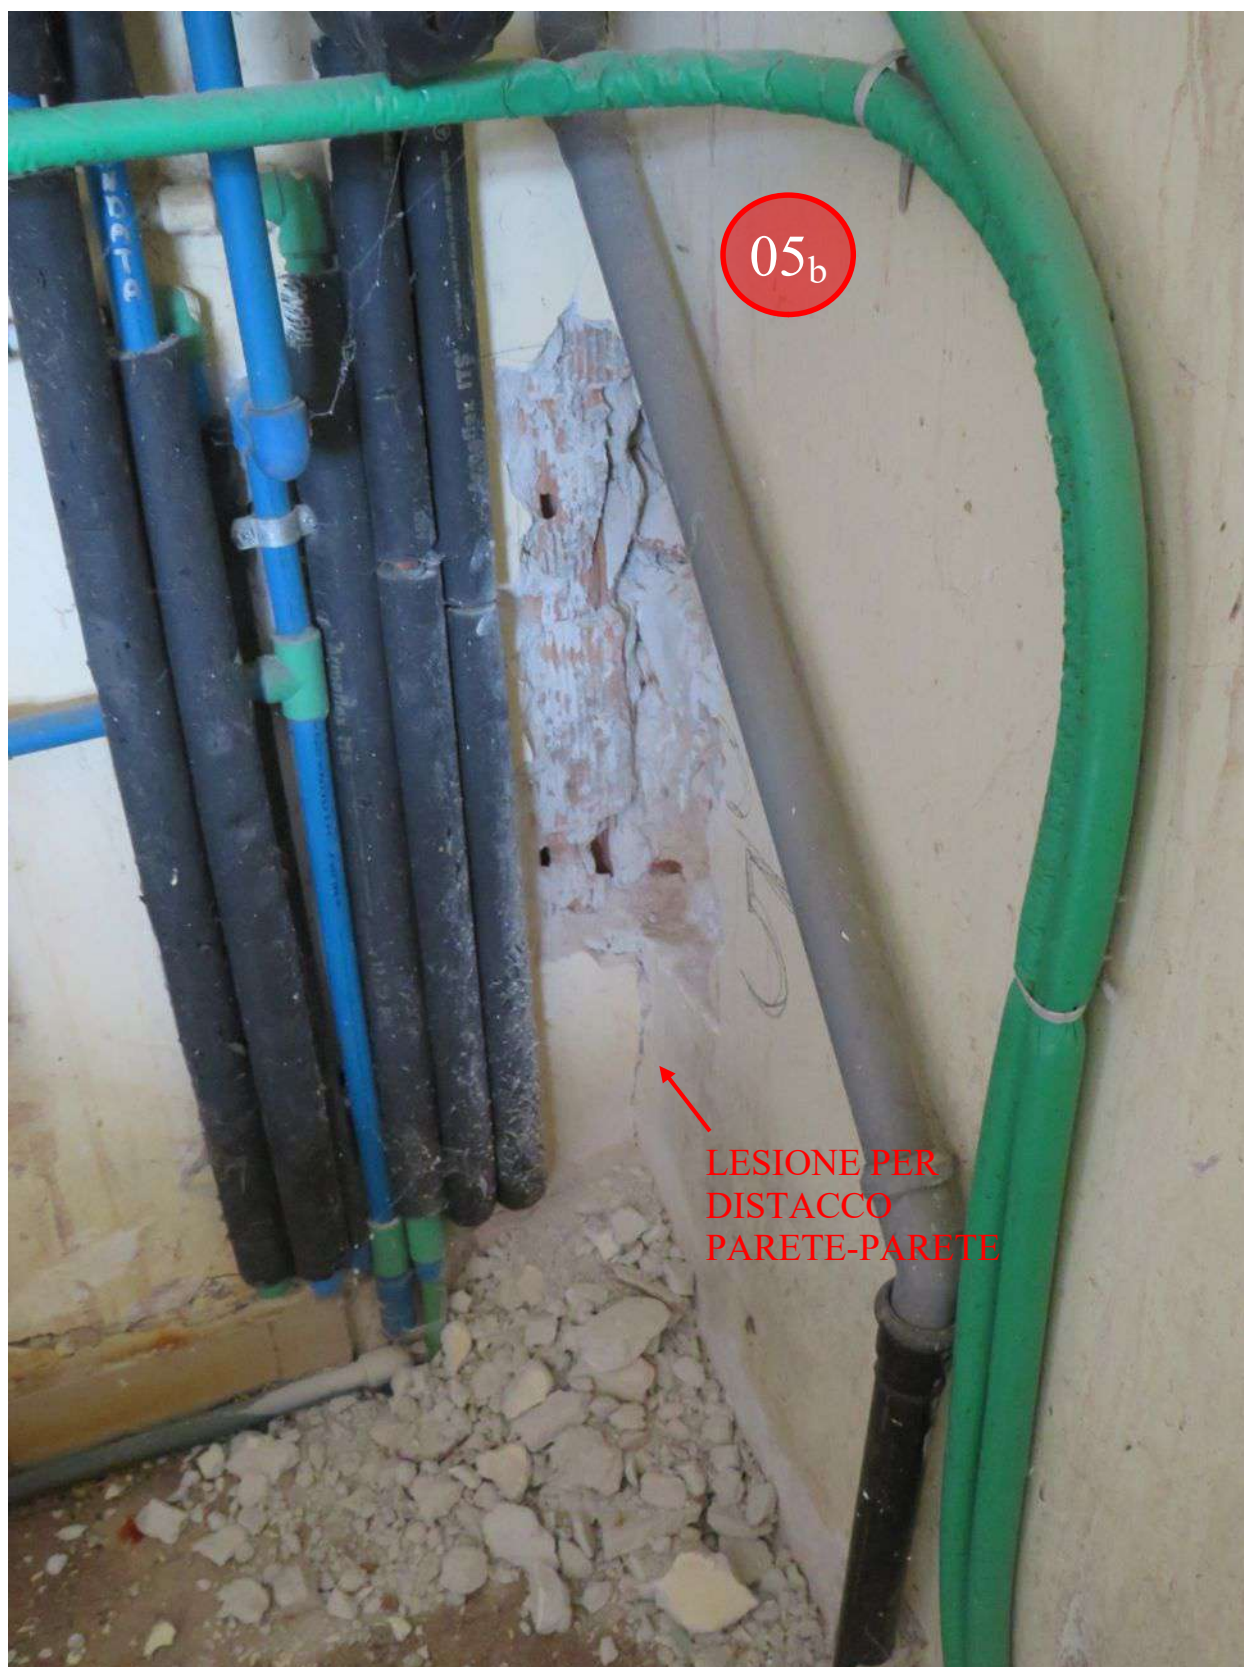
Foto 10i

PARETE COINVOLTA  
NEL CINEMATISMO DI  
RIBALTAMENTO

LESIONE PER  
DISTACCO  
PARETE-PARETE

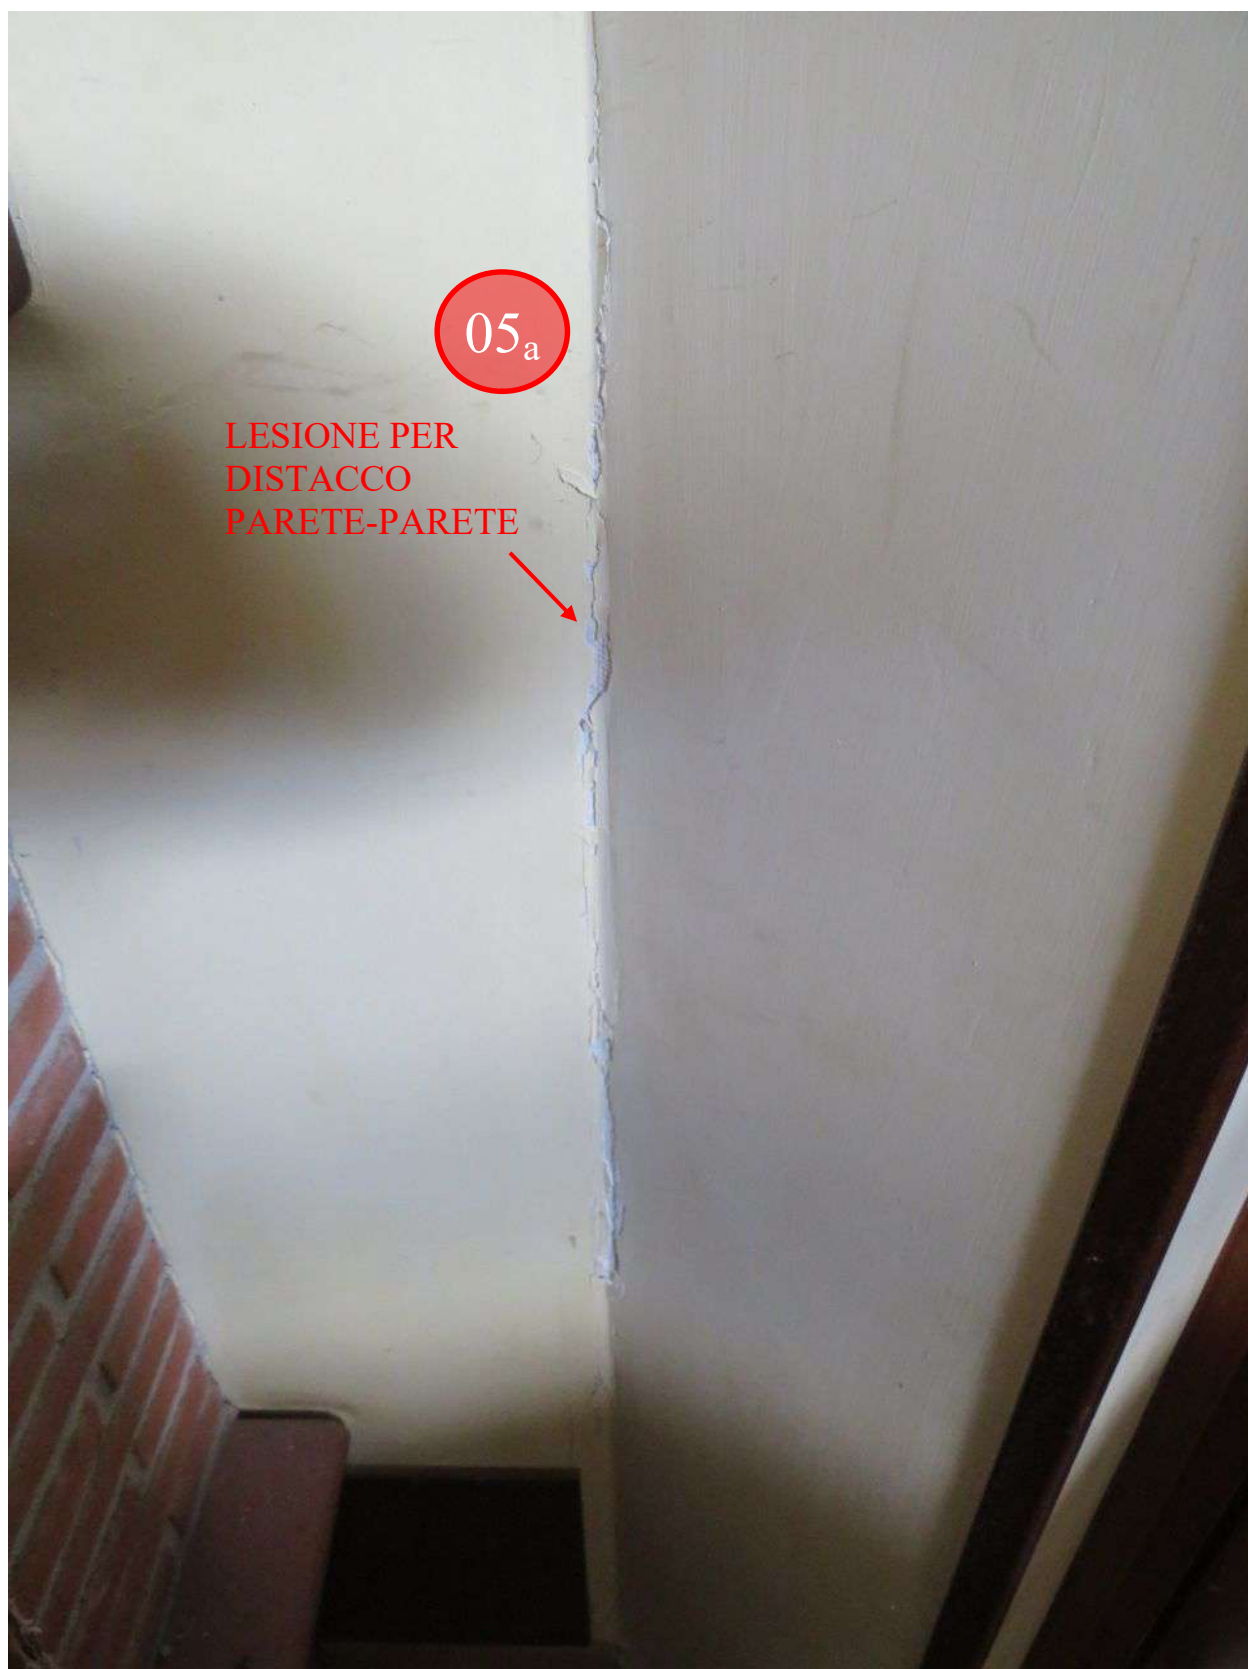
Foto 39i

LESIONE PER  
DISTACCO  
SOLAIO-PARETE

PARETE COINVOLTA  
NEL CINEMATISMO DI  
RIBALTAMENTO

LESIONE PER  
DISTACCO  
PARETE-PARETE
