# REGIONE UMBRIA COMUNE DI NORCIA

## **Ordinanza Commissariale 130 del 15 dicembre 2022 e s.m.i.** **Testo Unico della Ricostruzione Privata**

Ubicazione intervento: Norcia, Loc. San Pellegrino, Via Montesanto

Relazione tecnica e di valutazione del livello operativo

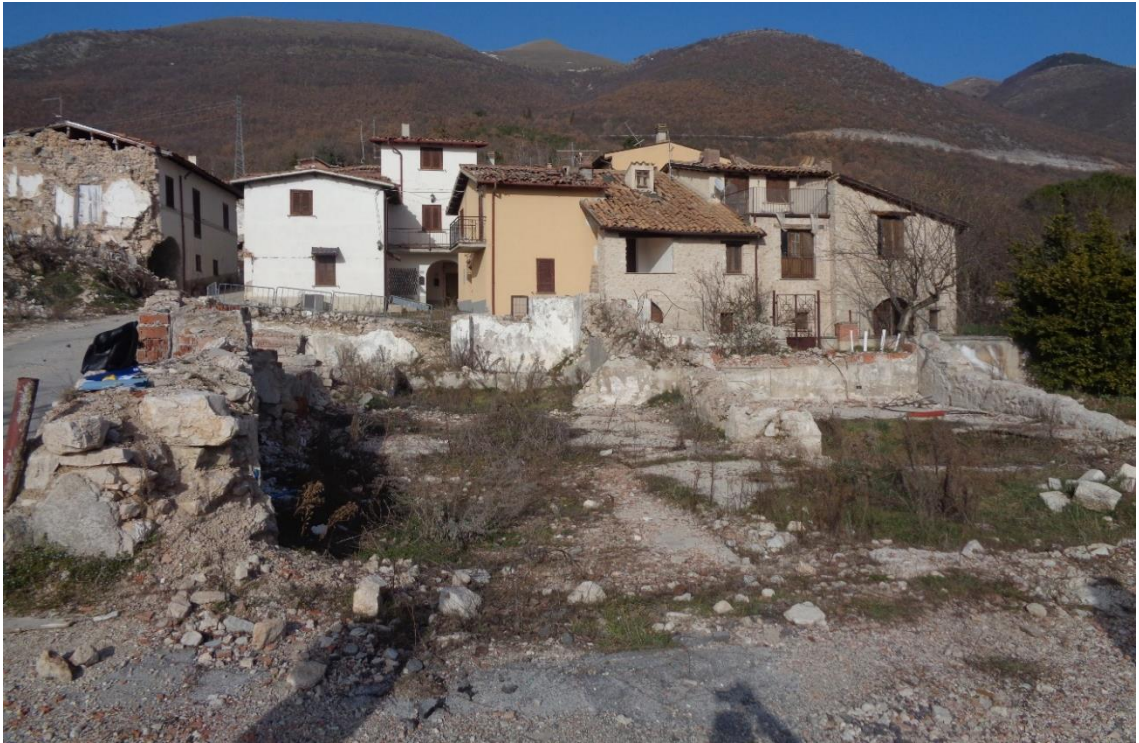
Al momento della redazione della presente perizia il fabbricato risulta essere completamente demolito. Rimangono visibili solamente gli attacchi a terra o le partenze delle murature dalle fondazioni a testimonianza dell'ingombro del fabbricato e del mutuo rapporto dello stesso con gli edifici adiacenti.

**Fig. 2.** Vista sud - Stato attuale del fabbricato a seguito delle demolizioni effettuate

Visto l'avvenuta totale demolizione dell'edificio esistente l'intervento prevederà la ricostruzione ex-novo della struttura in maniera tale da poter garantire al nuovo fabbricato le prestazioni ed i livelli di sicurezza richiesti dal D.M. 17/01/2018 per le nuove costruzioni sia nei confronti delle azioni statiche che di quelle dinamiche di origine sismica. Il nuovo fabbricato sarà realizzato in muratura armata in particolare si avranno strutture in elevazione a parete di spessore 45 e 30 cm. Al piano terra alcune pareti risultano essere parzialmente interrato sui prospetti ovest ed est e totalmente interrate sul prospetto nord. L'armatura verticale delle murature è composta da 2 ferri  $\Phi 16/90$ , nel caso delle pareti interrate dovranno essere disposti  $2\Phi 16/30$ , e l'armatura orizzontale sarà costituita da 2 barre  $\Phi 8$  ogni 2 ricorsi di malta. L'edificio si sviluppa in parte su due livelli ed in parte su tre, compreso quello di sottotetto, gli orizzontamenti sono realizzati in latero-cemento H=20+5 cm che saranno collegati tramite scale in calcestruzzo armato presenti nei vani 1-2,9-10,15 e 26. Le strutture di copertura saranno in parte realizzate in latero-cemento ed in parte realizzate su strutture a muricci. Tutti gli orizzontamenti sono collegati alle strutture verticali mediante cordoli in c.a. alleggerito. La struttura di fondazione sarà composta da fondazioni superficiali a platea nervata in c.a., avente spessore di 40 cm e altezza della nervatura pari a 40 cm. Per ogni altro dettaglio si rimanda agli elaborati grafici allegati alla documentazione progettuale.

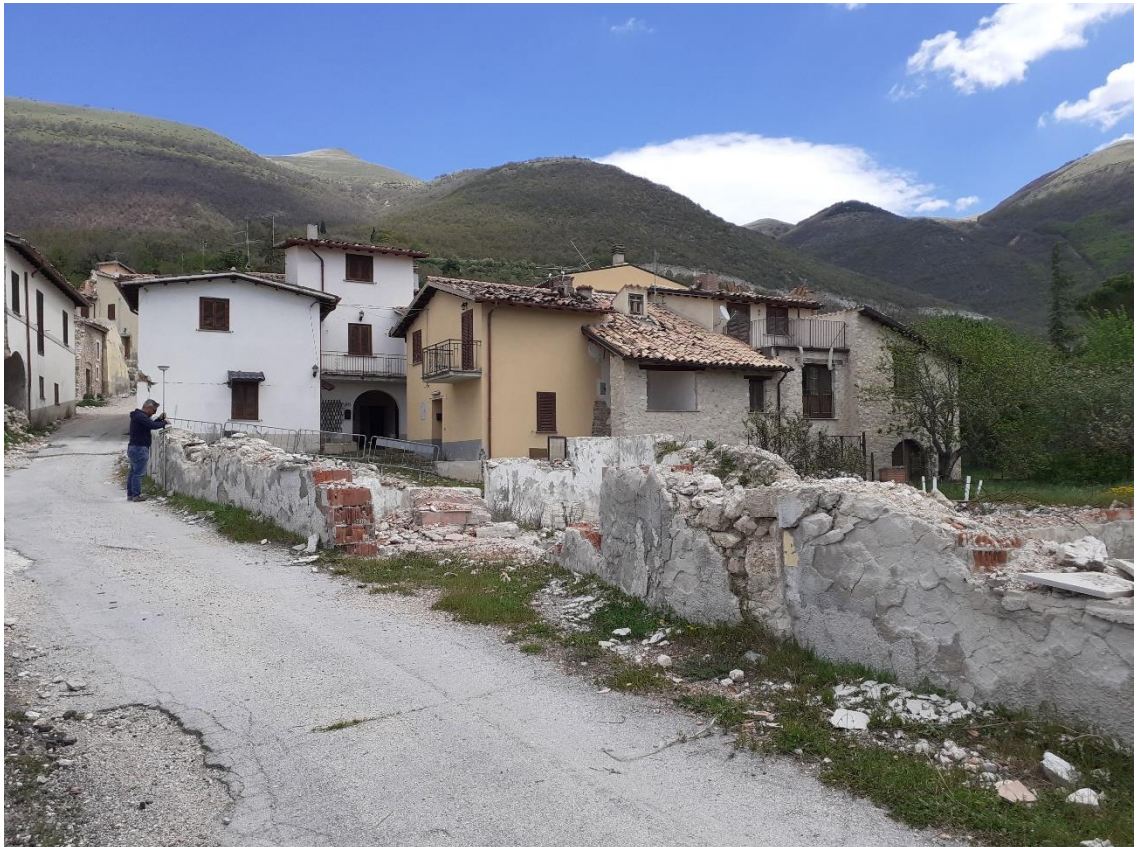
**Fig. 3.** Vista ovest - Stato attuale del fabbricato a seguito delle demolizioni effettuate

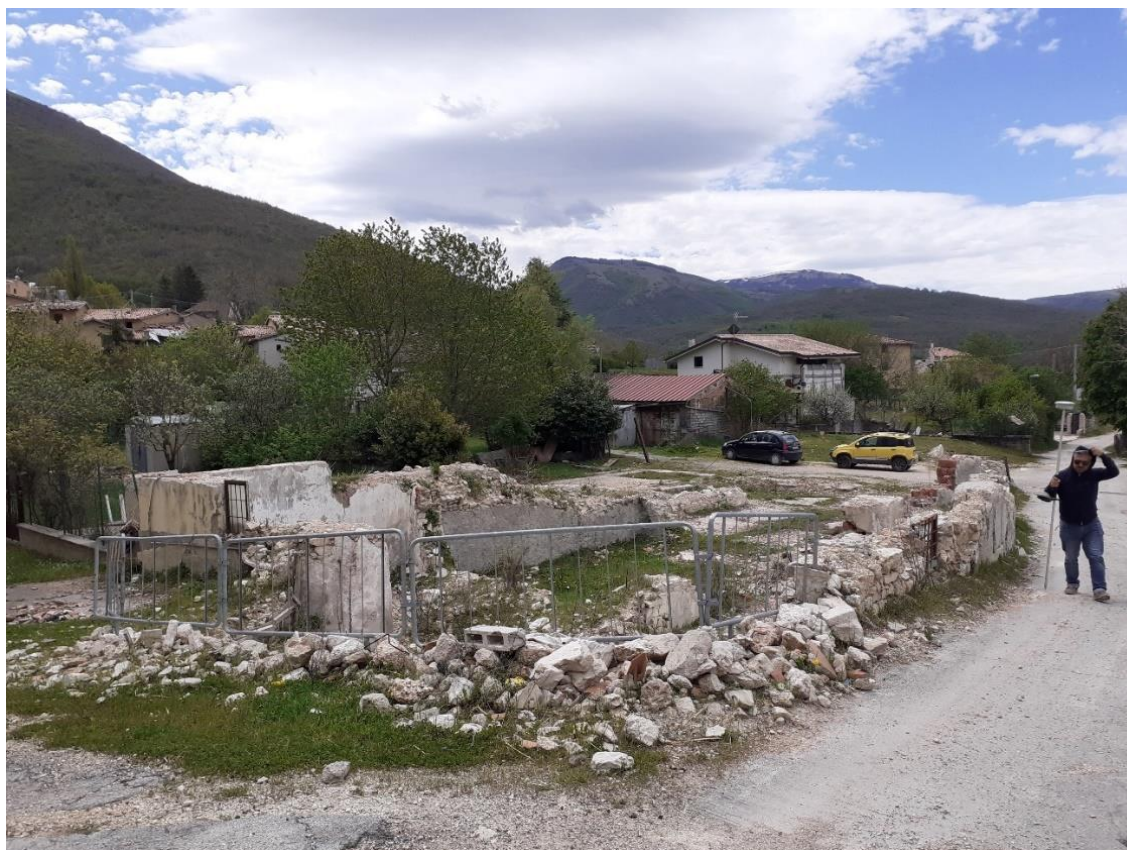
**Fig. 4.** Vista nord-ovest - Stato attuale del fabbricato a seguito delle demolizioni effettuate
