## CHIESA DI S. AGOSTINO MINORE

Via Anicia, Norcia

## LAVORI DI MIGLIORAMENTO SISMICO E RESTAURO

| RELAZIONE TECNICA GENERALI | A1/02 |

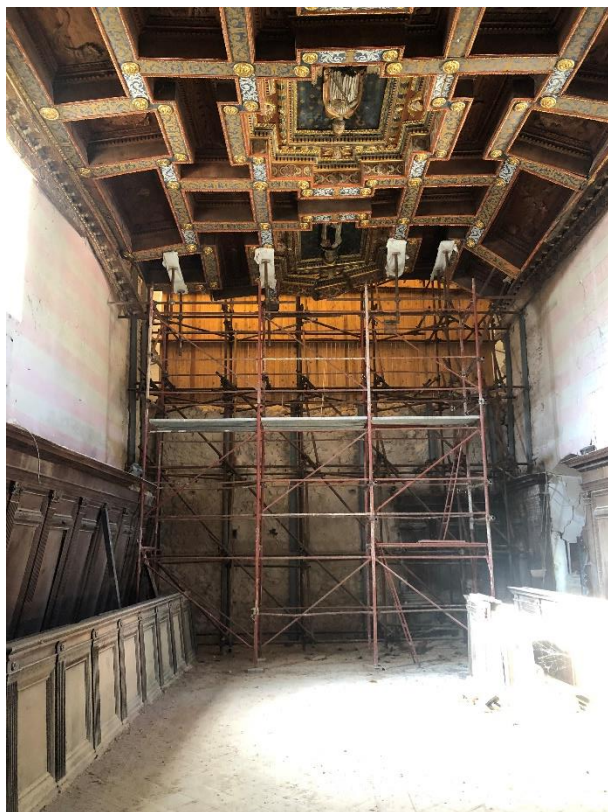
Anche per S. Agostino, come per la gran parte delle chiese di Norcia, la violenza del sisma ha provocato la caduta di ampie porzioni murarie. In particolare il prospetto del lato minore della chiesa, affacciato sul vicolo laterale, è crollato per i due terzi della parte superiore così come un'ampia porzione del diaframma murario tra aula e sagrestia.

Nello specifico tali dissesti risultano in linea generale ascrivibili in particolare a fenomeni di instabilità al ribaltamento, accentuati dall'effetto del “martellamento” prodotto sulla parte sommitale del setto murario dalla struttura metallica a sostegno del cassettone ligneo ed al contempo dalla inadeguata regimazione delle acque meteoriche/superficiali del terrapieno adiacente alla parete longitudinale della navata, che specialmente lato valle, ove si è riscontrata una maggiore presenza di umidità sulle murature, ha determinato fenomeni di amplificazione dell'onda sismica a generare localizzati ed importanti dissesti.

*Vista interna facciata laterale*

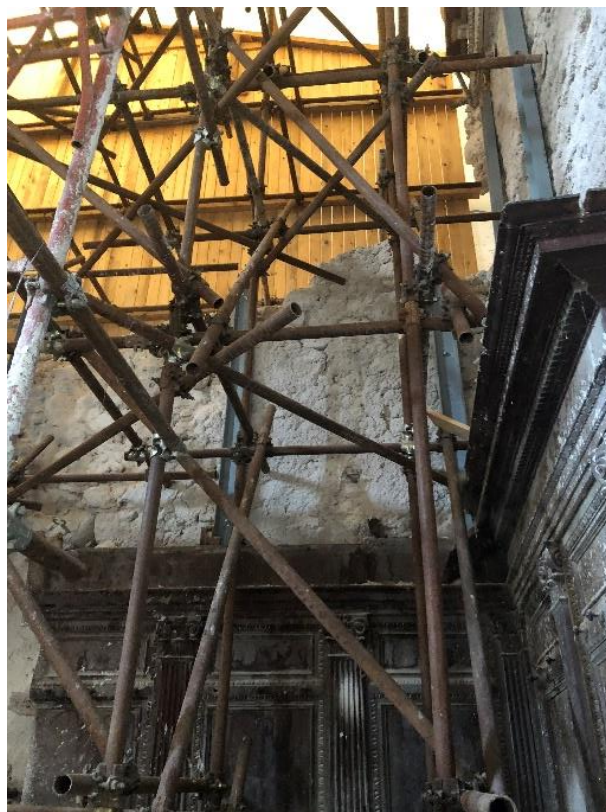
*Particolare muratura crollata*

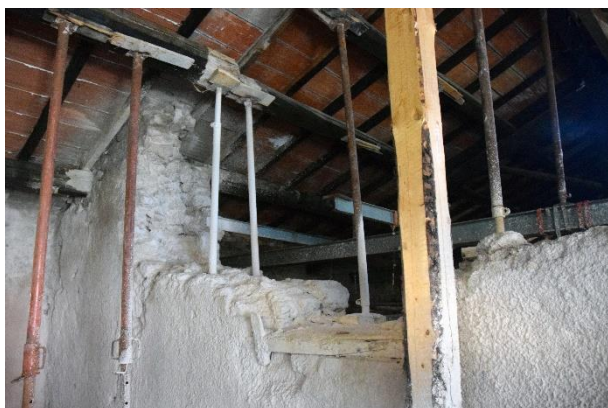
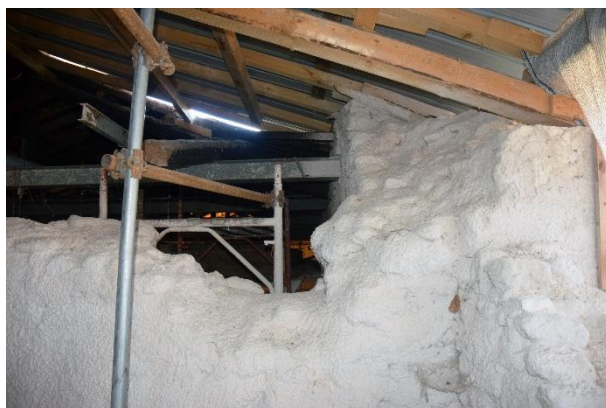
*Paramento murario tra sacrestia e aula ( particolare)*

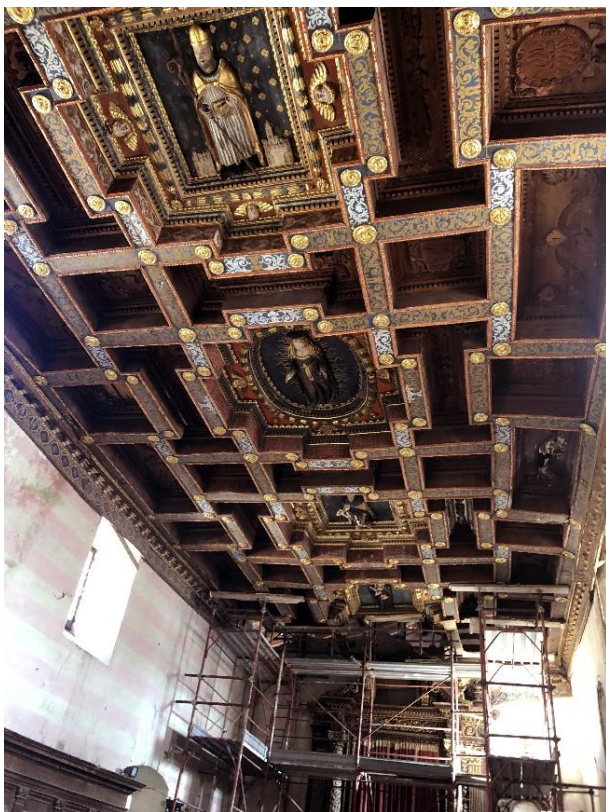
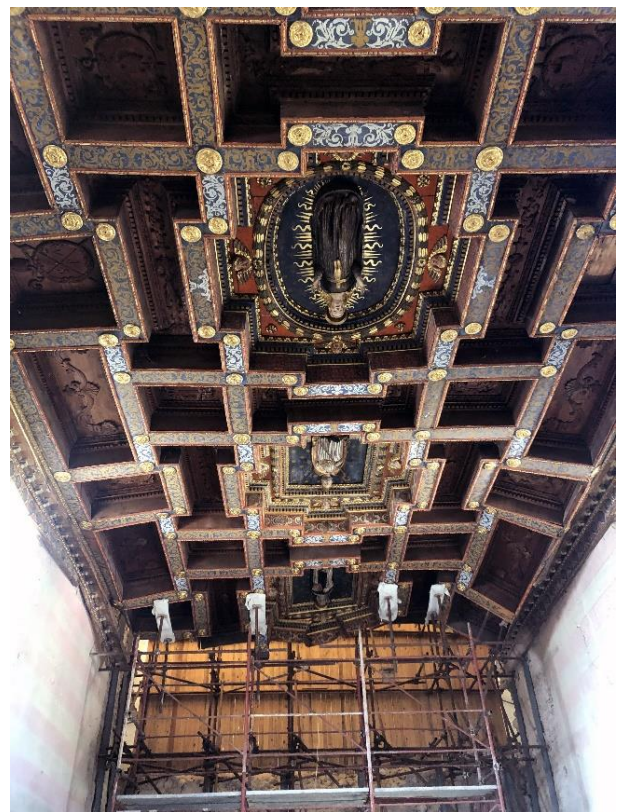
*Stato attuale soffitto ligneo (lato verso altare)*

*Stato attuale soffitto ligneo (lato verso facciata laterale)*

Il soffitto ligneo a cassettoni, policromo e dorato, è stato danneggiato dai crolli delle murature che hanno trascinato nella caduta porzioni di coperture e benché abbia subito un forte martellamento ha schiacciato e espulso solo alcune delle cornici perimetrali riccamente modanate, e utili a mitigare le irregolarità dell'aula della chiesa e i suoi fuori squadra.

per quanto attiene il **soffitto ligneo a cassettoni e la parte sommitale della mostra d'altare**, in fase iniziale, saranno

- rimossi i depositi superficiali incoerenti con pennelli e spazzole e eseguiti localizzati interventi per ristabilire l'adesione e la coesione della pellicola pittorica;
- inseriti elementi lignei o metallici a sostegno delle zone fortemente allentate e scomposte e a rischio di caduta;
- rimossa la parte del cornicione del soffitto ancora in situ dalla propria sede, separandola e scomponendola in blocchi nel rispetto della tecnica costruttiva originale;
- eseguiti localizzati interventi di messa in sicurezza con fissaggio provvisorio, risanamento e consolidamento delle parti che risultino particolarmente allentate, ammalorate o fratturate.

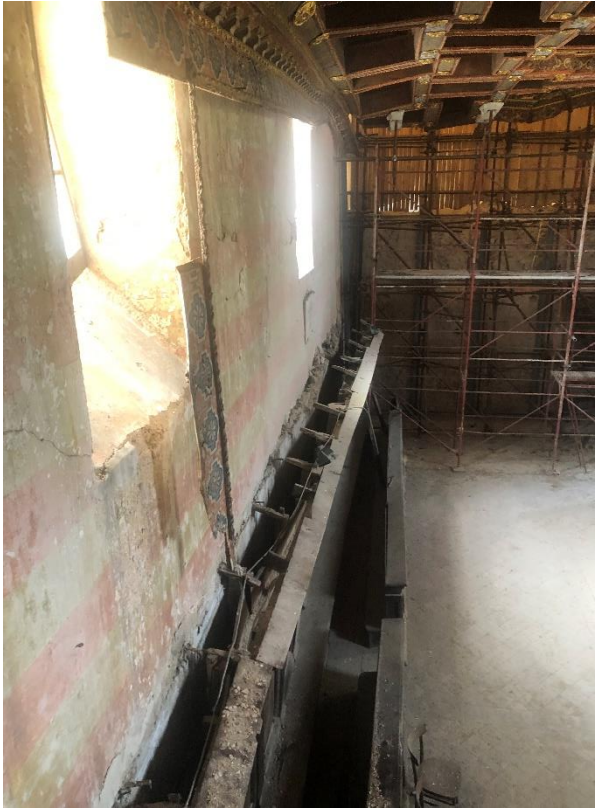
*Particolare cornice laterale crollata*

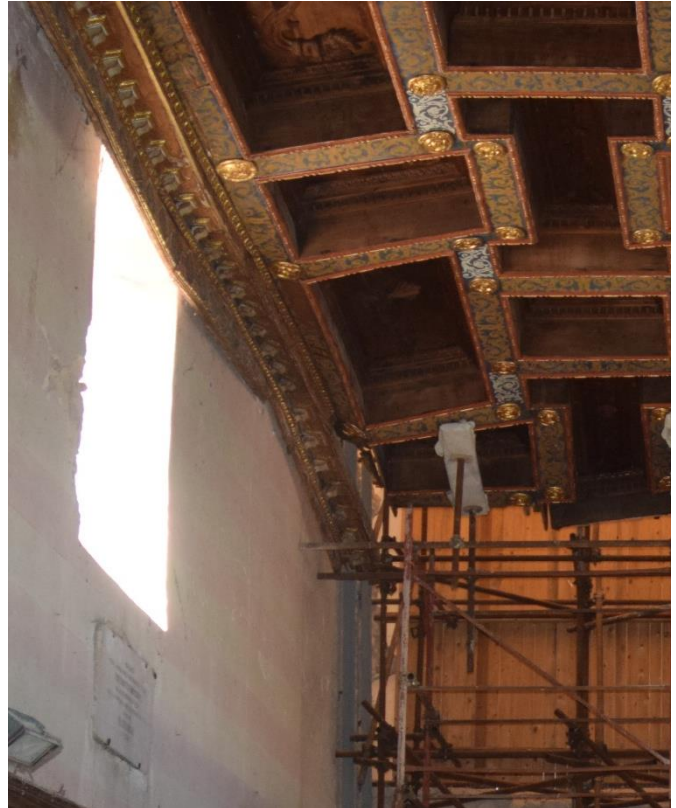
*Particolare cornice laterale distaccata*

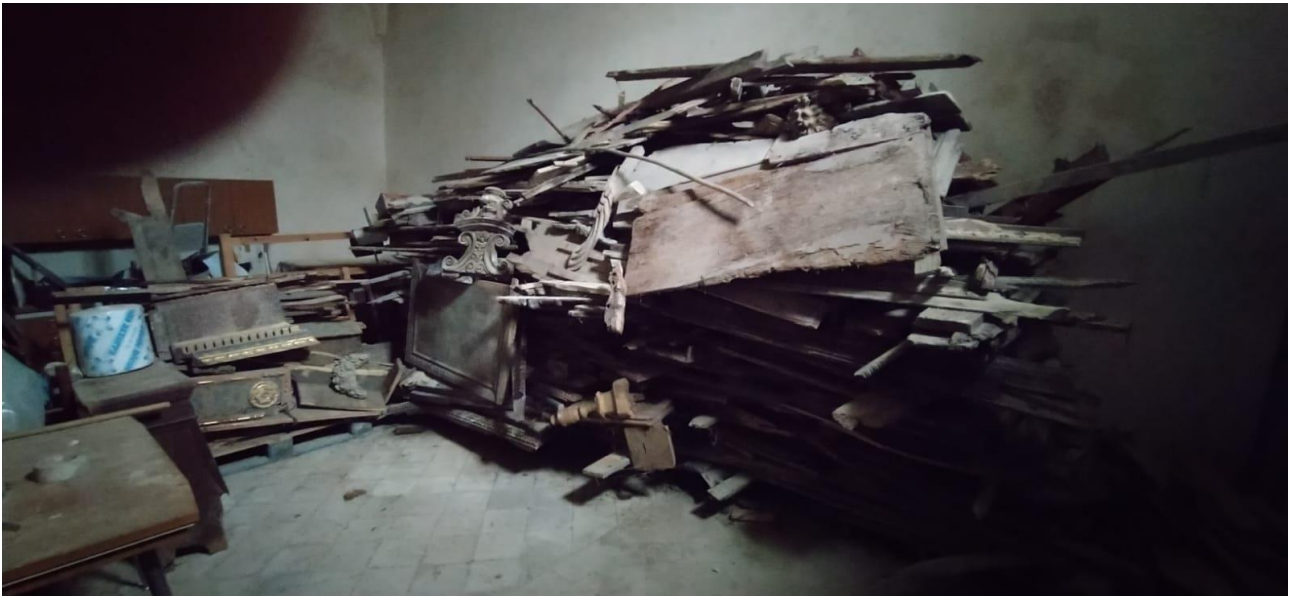
Il rovinoso crollo della facciata ha colpito proprio questa porzione di arredo più preziosa dedicata ai Priori, il materiale recuperato è stato smontato in fase di emergenza e ad oggi è accatastato all'interno del locale sagrestia.

Il restauro di tali elementi e la loro restituzione estetica, sarà particolarmente complessa, e onerosa l'opera di ricollocazione e il rimontaggio e reintegrazione degli scranni smembrati.

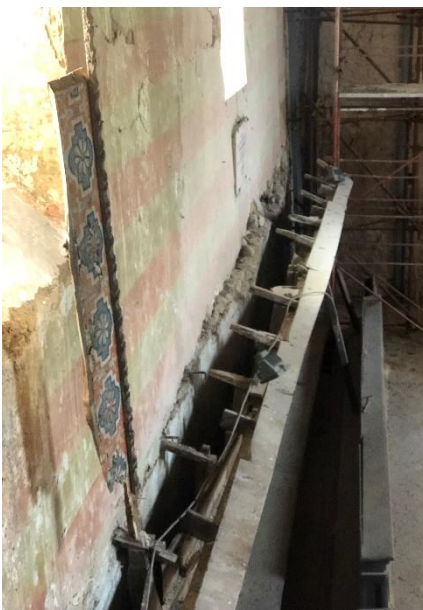
Seppure in alcune zone gli stralli appaiano distaccati dai supporti con l'allentamento degli ancoraggi murari, e gli stessi elementi di ancoraggio, sul lato di terrapieno, evidenzino il loro degrado causato dalla forte umidità presente sulla parete, le altre porzioni del coro appaiono in un accettabile stato di conservazione e non manifestano gravi danni evidenti seppure sia chiara la necessita di un radicale e globale intervento di consolidamento restauro degli elementi

*Stralli distaccati*

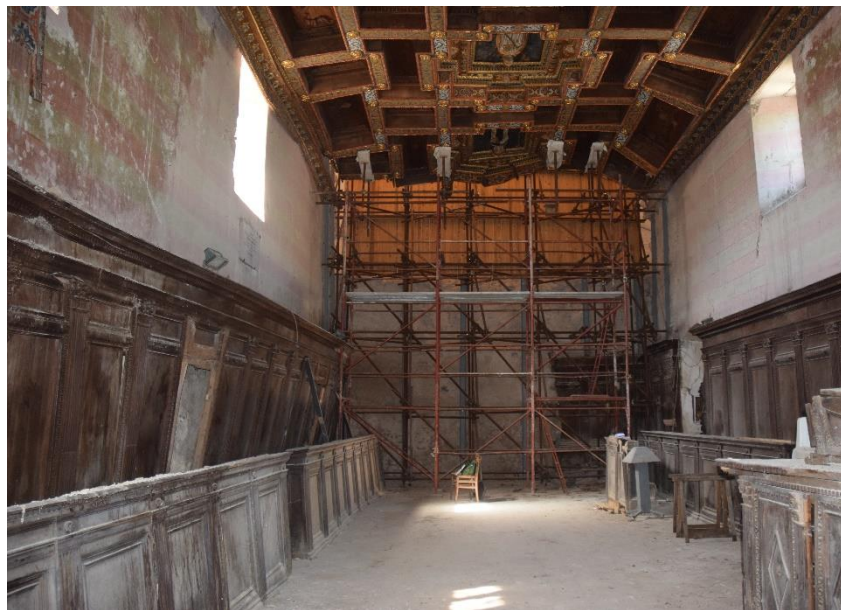
*Stato conservativo degli stralli*

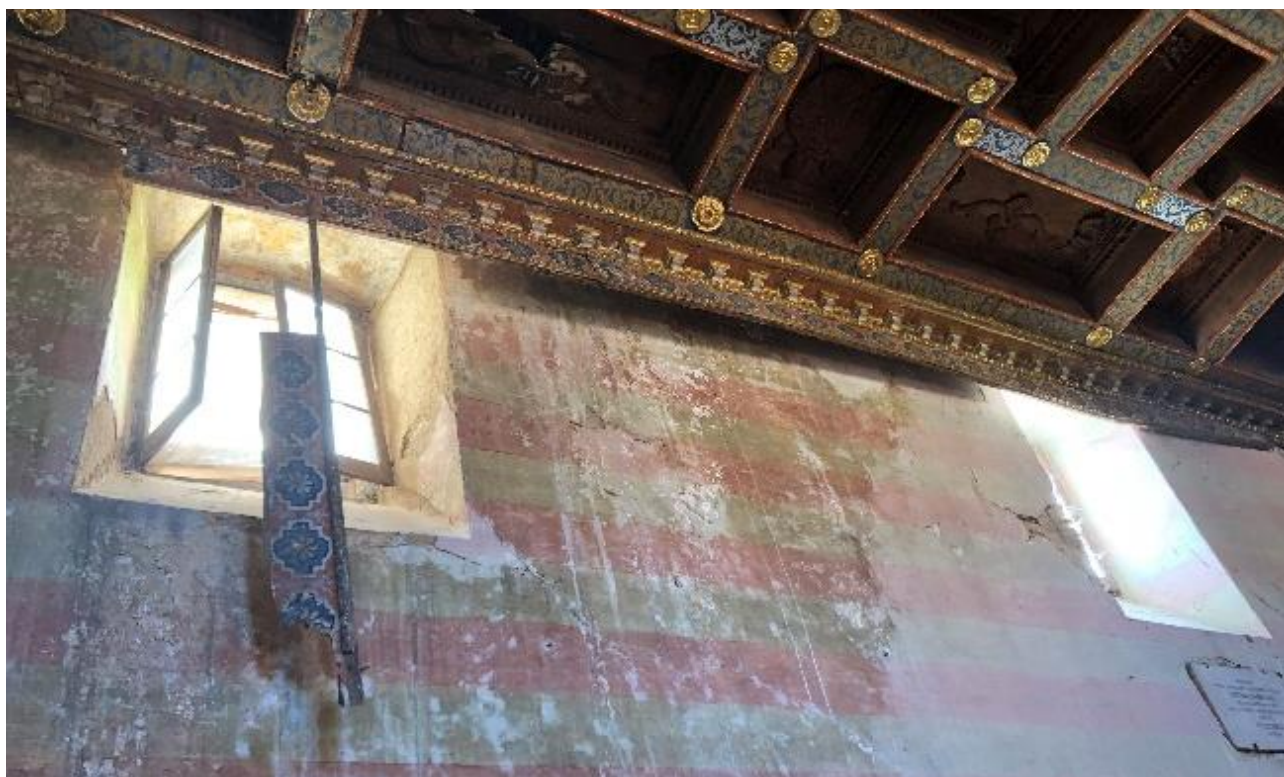
In merito agli intonaci presenti, nella parte sovrastante il coro la decorazione è bicroma a larghe fasce e l'intonaco a calce; ampie sono le porzioni interessate da fessurazioni e infiltrazioni di acqua con conseguenti distacchi e rigonfiamenti,

*Infiltrazioni presenti lungo l'aula principale*

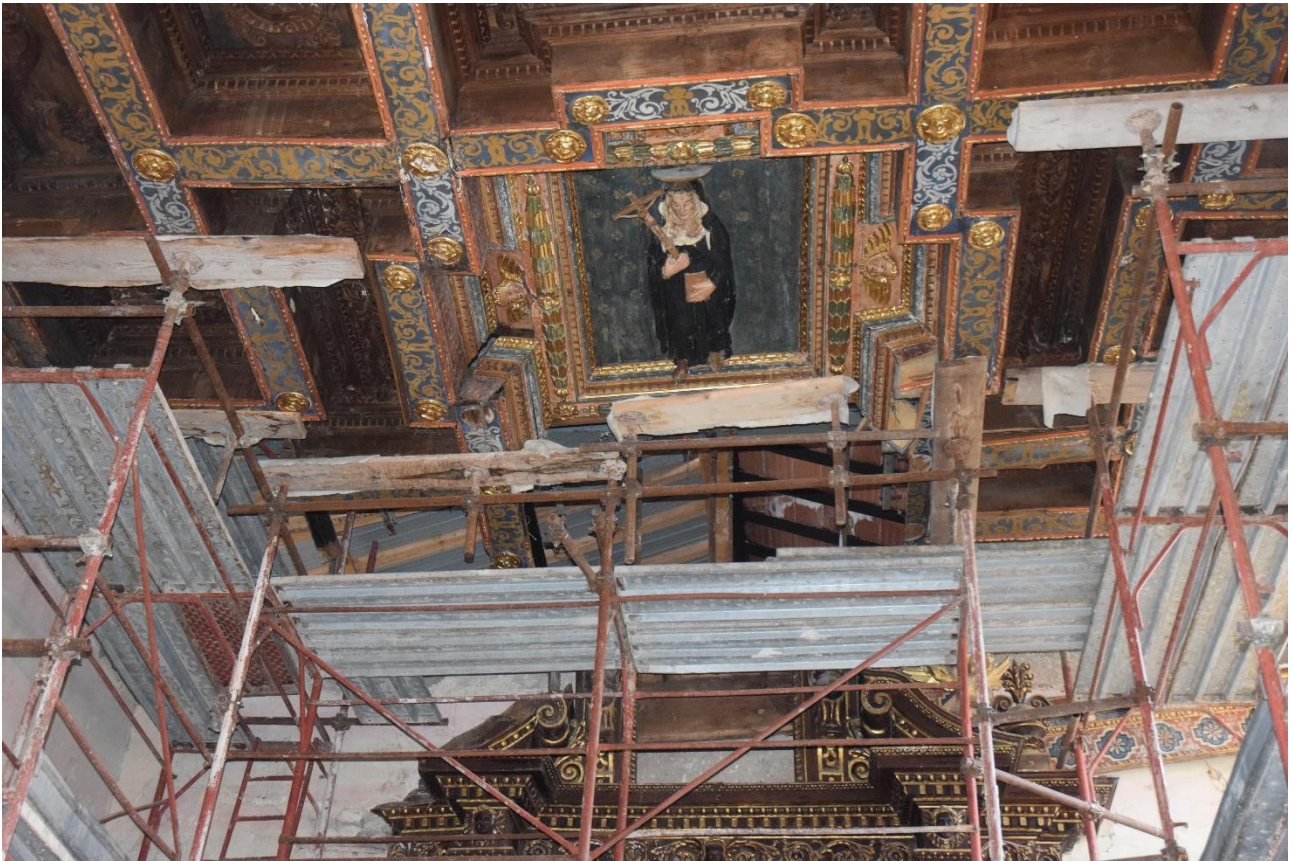
Come già riportato in precedenza la muratura su cui è ancorato il sistema dell'altare maggiore, ha subito il crollo della parte di sommità trascinata anche dalla caduta del campanile e della sua base muraria.

*Situazione attuale sommità del coro*

Nella caduta non sono state coinvolte e/o gravemente danneggiate le decorazioni della mostra dell'altare stesso e gli arredi della sagrestia, ma principalmente la copertura del locale posto al piano superiore

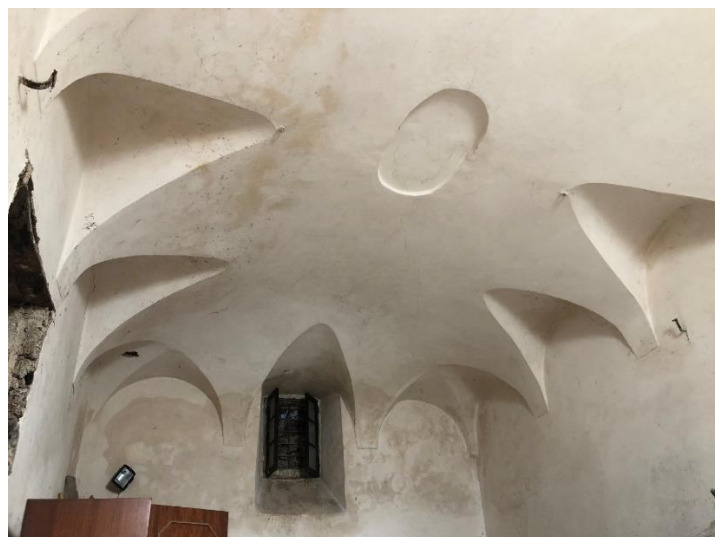
L'irrigidimento strutturale rappresentato dalla volta lunettata posizionata a circa la metà dell'altezza libera della chiesa e consolidata dopo il terremoto del 1979, ha probabilmente anche contribuito a ridurre l'azione dinamica distruttiva che ha di fatto cancellato la facciata di S. Agostino e di tante altre chiese della città.

*Volta lunettata della sagrestia*

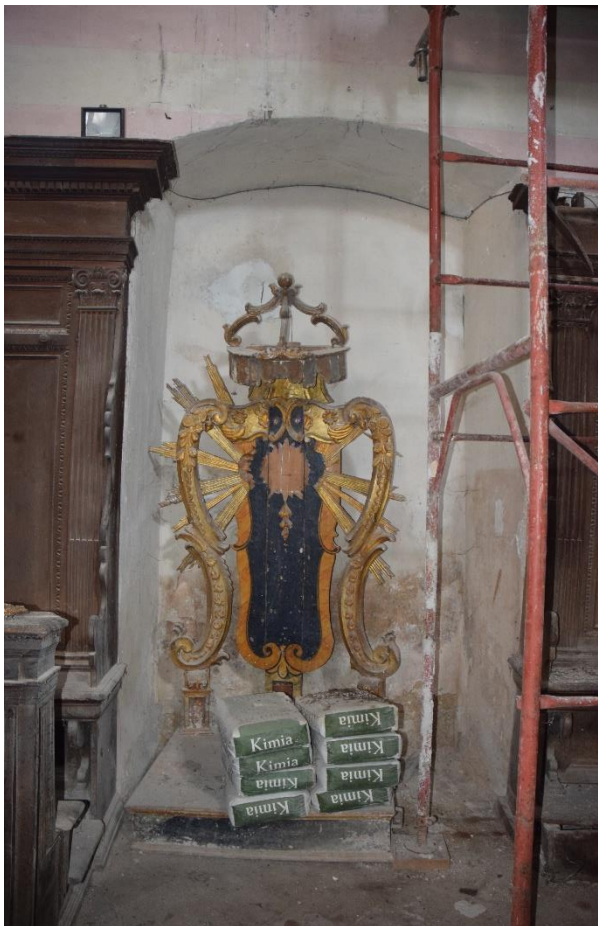
L'ingresso della chiesa sulla piazza appare decentrato e leggermente angusto; all'interno dell'aula verso l'altare è però riconoscibile una grande nicchia con mazzette inclinate che potrebbe segnalare la presenza di una precedente apertura tamponata. Il coro infatti lascia libera tale apertura, le modanature del legno in corrispondenza delle mazzette sembrano realizzate come soluzioni di angolo e la nicchia è priva di alcun arredo.

*Stato attuale della nicchia*

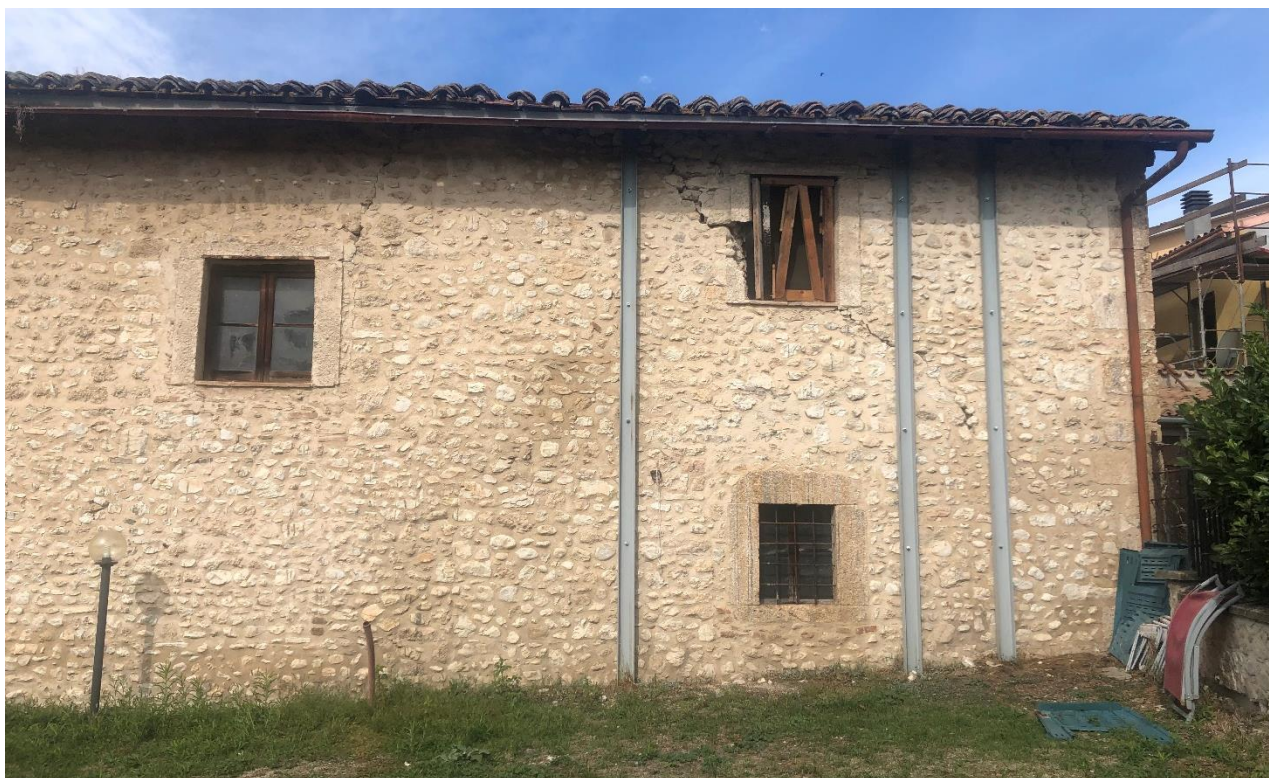
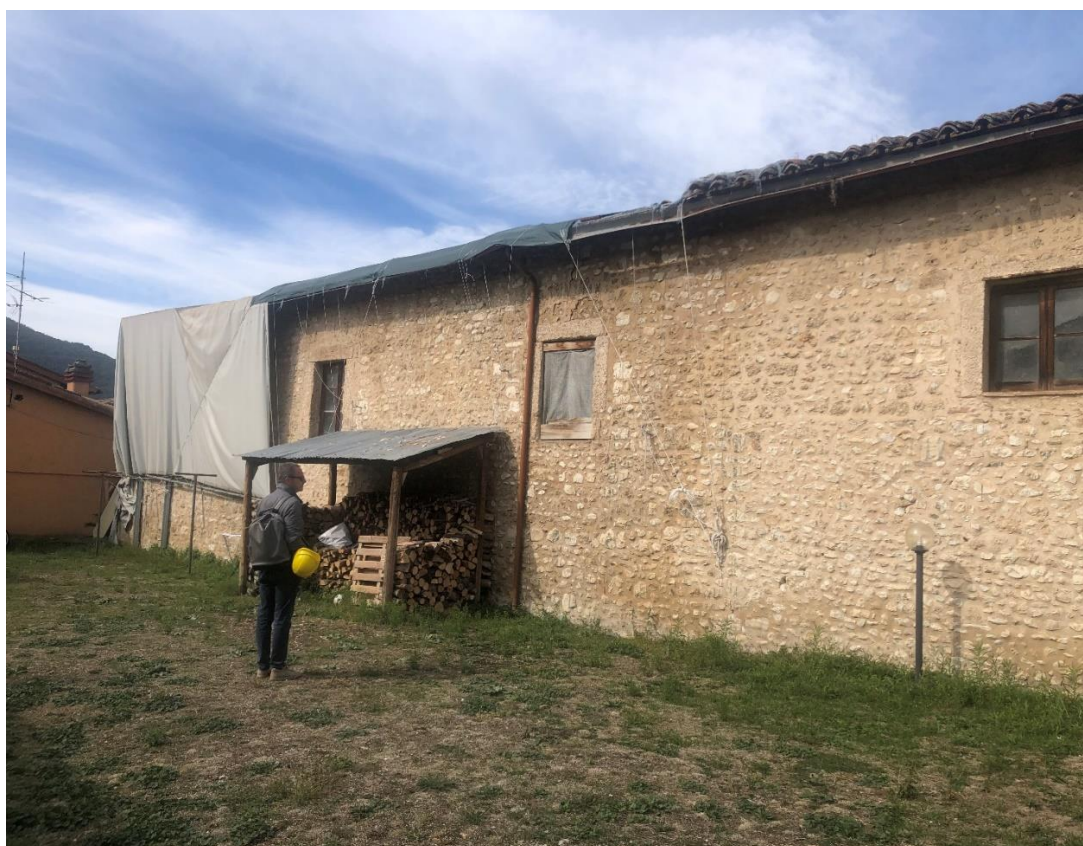
*Stato attuale prospetto laterale*

Già nell'intervento degli anni '80 era stata segnalata una non idonea regimentazione delle acque del terreno e del tetto della chiesa; l'acqua infatti già da allora si disperdeva lungo le murature non protette da un adeguato vespaio o da una canalizzazione che ne permettesse il corretto deflusso.

Il persistere di tale problematica non ha giovato allo stato dell'edificio e l'abbondante presenza di acqua a contatto della struttura ha influito sullo stato di conservazione della muratura, ma anche sull'amplificazione delle onde sismiche sull'intera parete destra, che per la parte dell'aula, mostra una fessurazione quasi orizzontale in corrispondenza del livello del terreno esterno.

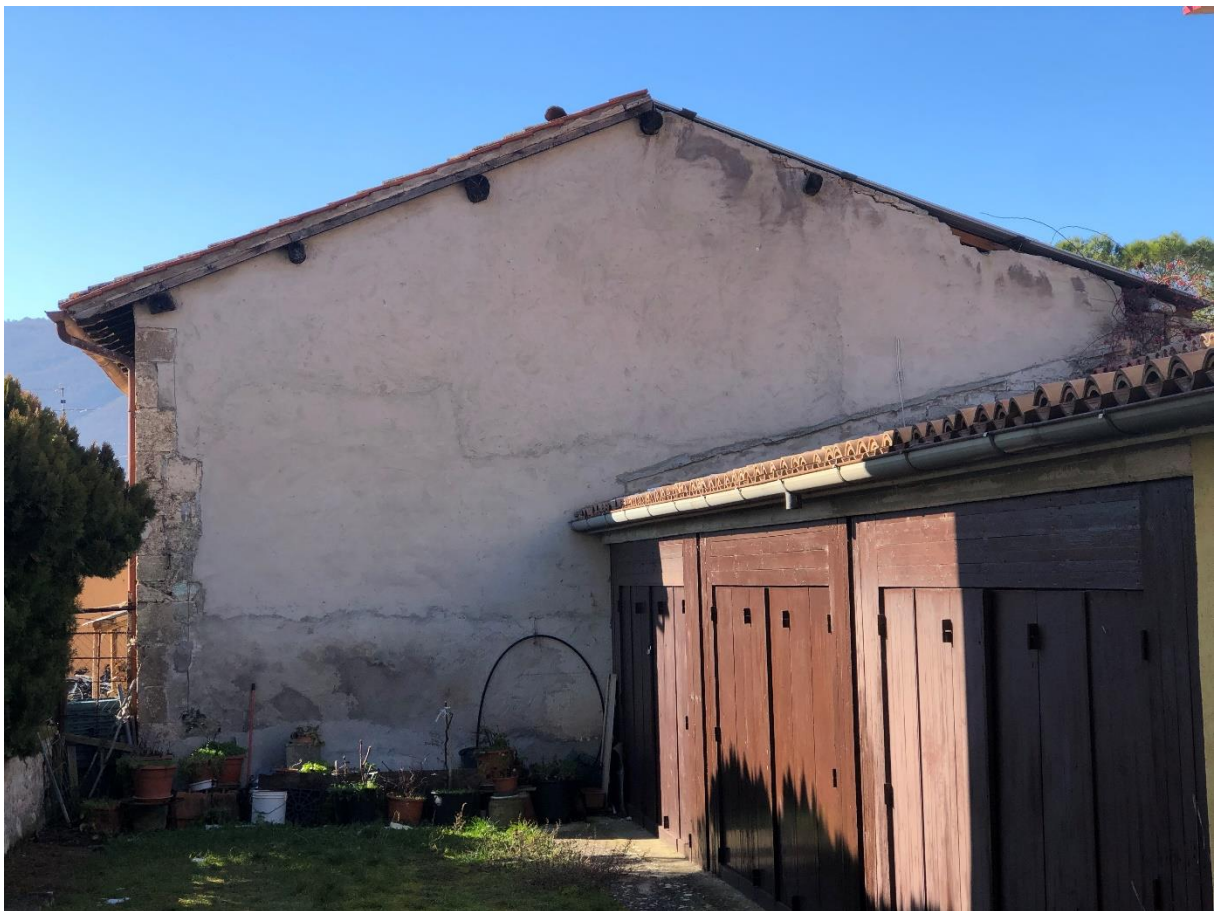
Anche il retro prospetto del volume sagrestia insiste su un'area privata, la superficie muraria di questa zona è intonacata, priva di aperture, è in gran parte coperta da edifici addossati all'immobile.

*Stato attuale retro prospetto*

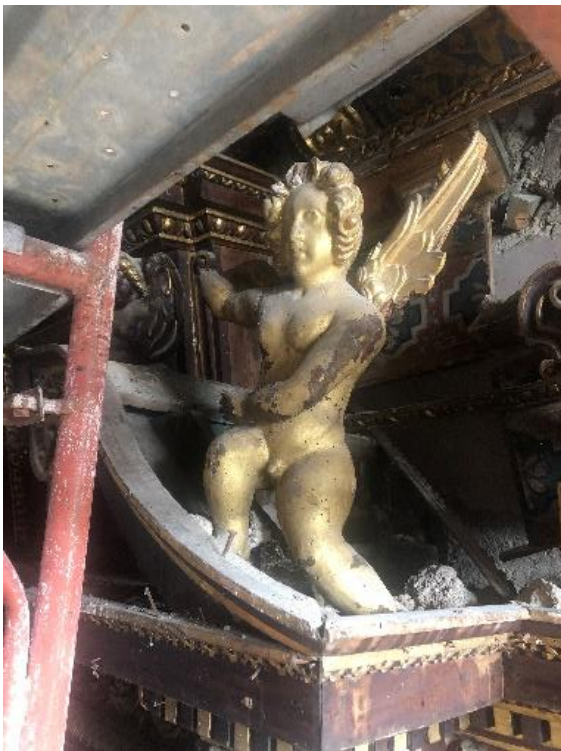
In particolare, gli arredi e gli apparati decorativi posti all'interno della chiesa sono stati danneggiati in modo serio solo nelle zone dove si sono verificati crolli delle murature e alcuni elementi del coro sono definitivamente perduti; nelle altre componenti risultano strutturalmente indeboliti, ma recuperabili nella loro interezza.

*Particolare cherubino altare maggiore*

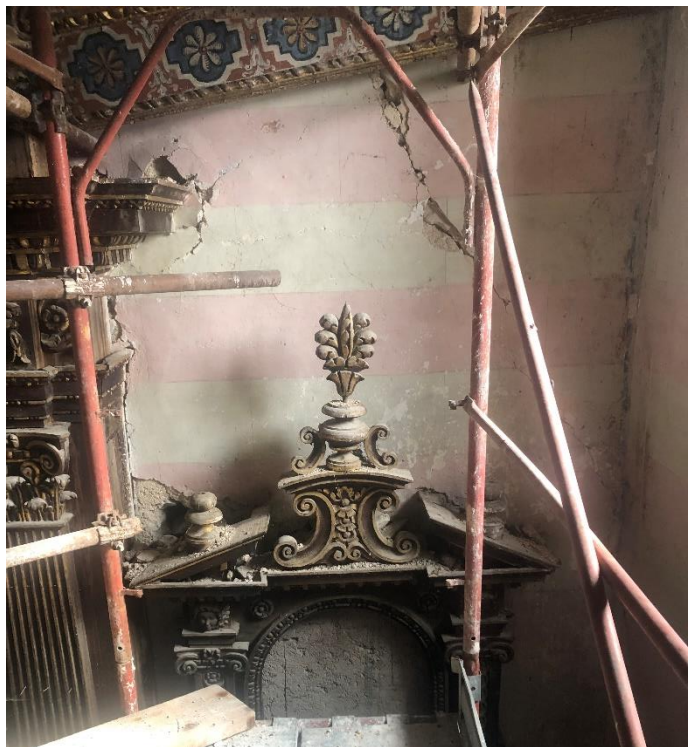
*Particolare cornice edicola*

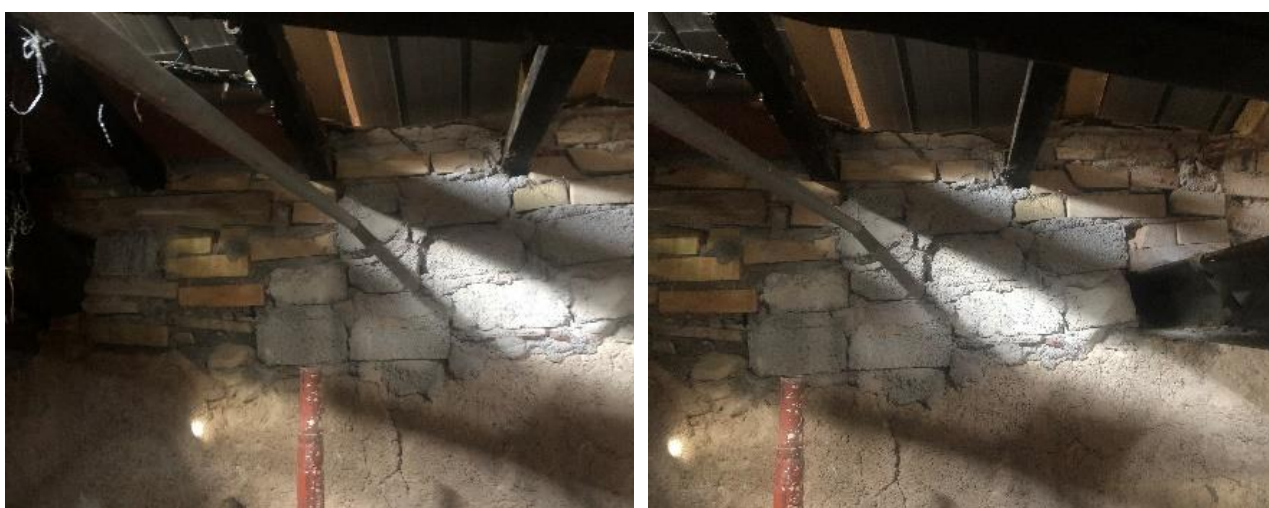
Escludendo le zone interessate da crolli, tutte le parti sommitali delle murature sono state nel tempo ricostruite con materiali misti privi di qualità che dovranno essere rimosse e rese solidali al supporto murario sottostante.

*Stato attuale del cordolo*

La ricostruzione di tali parti, come peraltro della sommità del divisorio tra navata e sagrestia, e della muratura del locale sovrastante la stessa, sarà realizzata con blocchi in laterizio tipo "poroton" interni sottolivello e fodera lapidea esterna.

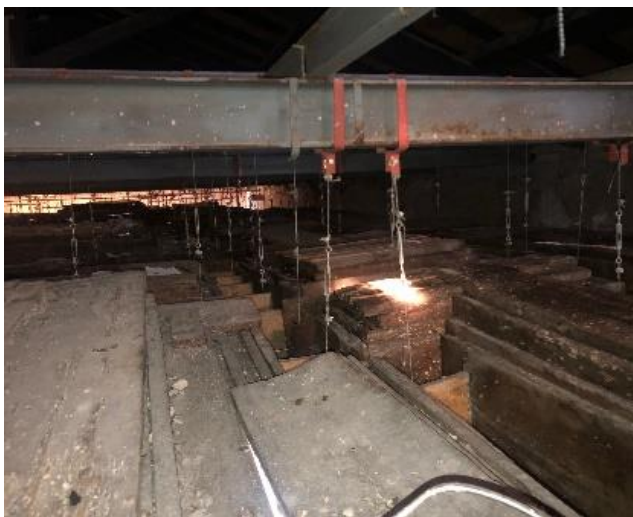
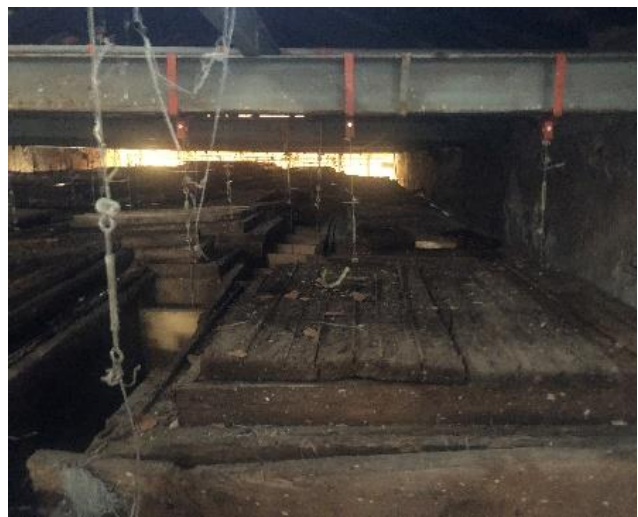
Al di sotto delle capriate le travature metalliche poste in opera nell'ultimo intervento del 1982, contribuiscono a sostenere le strutture lignee del soffitto con pendinature realizzate con cavi in acciaio supportano la tenuta dei lacunari.

*Stato attuale del sistema di tenditori e pendinature*

Come prima considerazione si è deciso di non modificare il tipo di aggancio e l'intero sistema di ancoraggio del soffitto decorato, considerato che, se da una parte il

Le nuove capriate molto più sottili di quelle in legno, saranno impostate circa 20 cm al di sopra dell'appoggio delle attuali; in questo modo mantenendo inalterata la geometria della copertura, grazie a un pacchetto meno spesso e a una catena ad andamento non lineare, sarà possibile mantenere l'impalcato orizzontale sopra le strutture metalliche, proteggere il soffitto a cassettoni e permettere e facilitare futuri interventi manutentivi sul soffitto stesso.
