INTERVENTI DI MIGLIORAMENTO SISMICO DI  
EDIFICIO DANNEGGIATO DAL SISMA DEL  
24.08.2016 E SUCCESSIVI

NORCIA - VIALE XX SETTEMBRE n.47

Progetto Architettonico

Relazione tecnica illustrativa

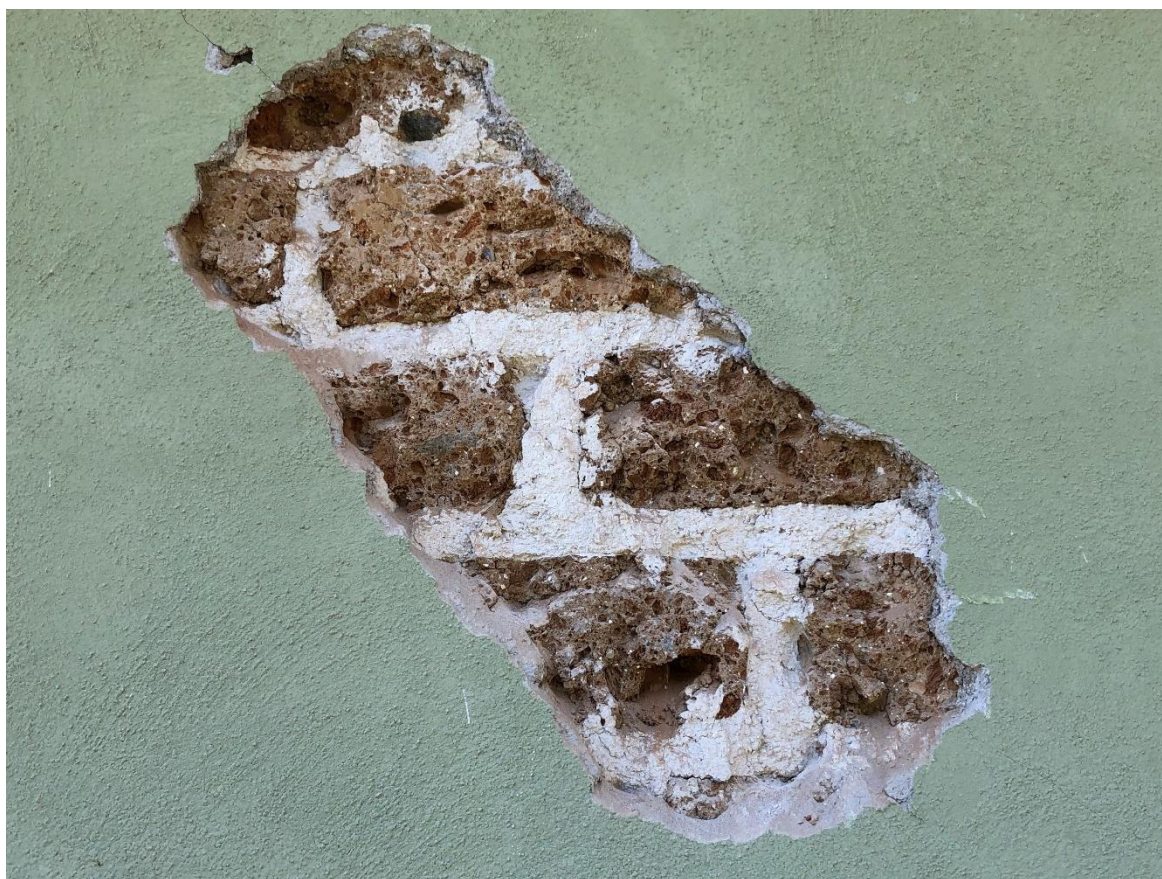
Foto 1 – Piano terra - saggi visivi su muratura perimetrale Prospetto Est

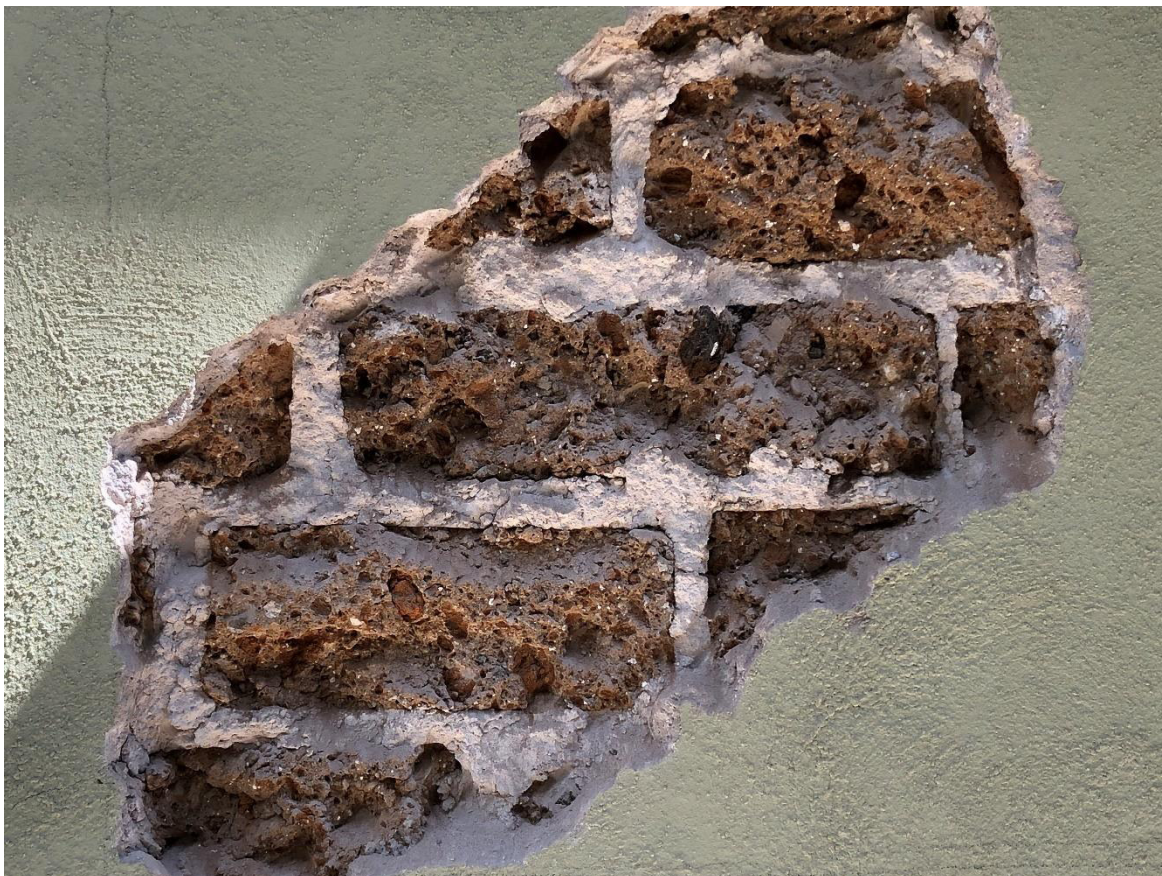
Foto 2 – Piano terra – saggio visivo su muratura perimetrale Prospetto Ovest

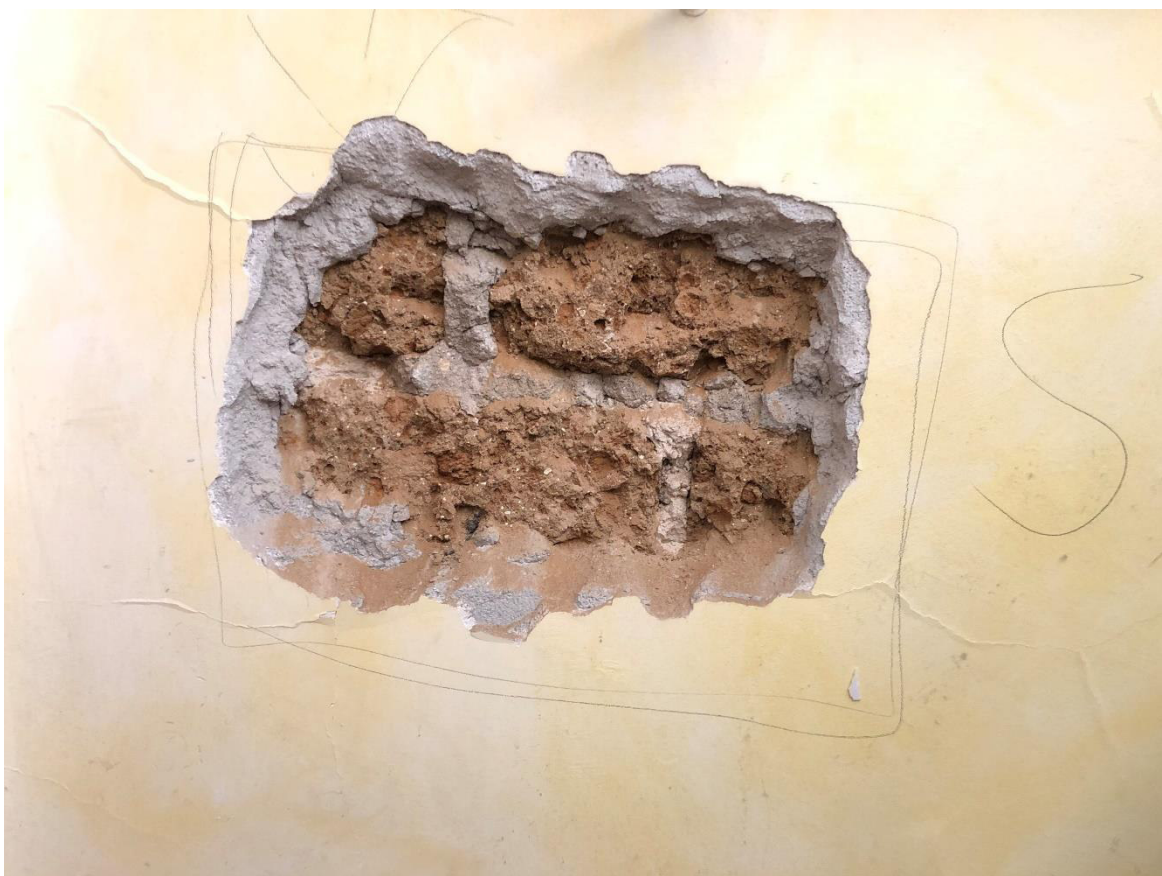
Foto 3 – Piano terra - saggio visivo su muratura interna ( vano 1– pranzo / soggiorno)

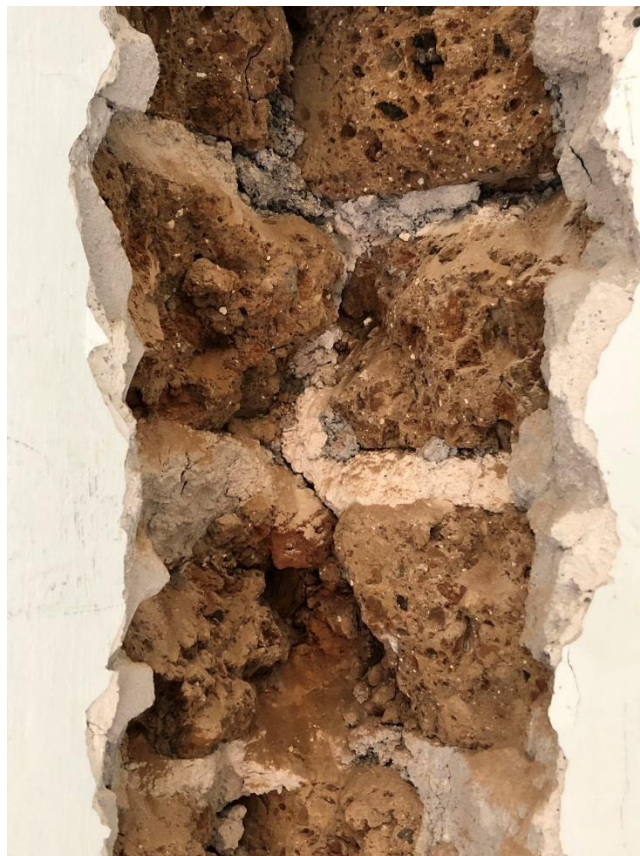
Foto 4 – Piano terra - Particolare presenza ammorsamenti cantonali (vano 5 – camera )

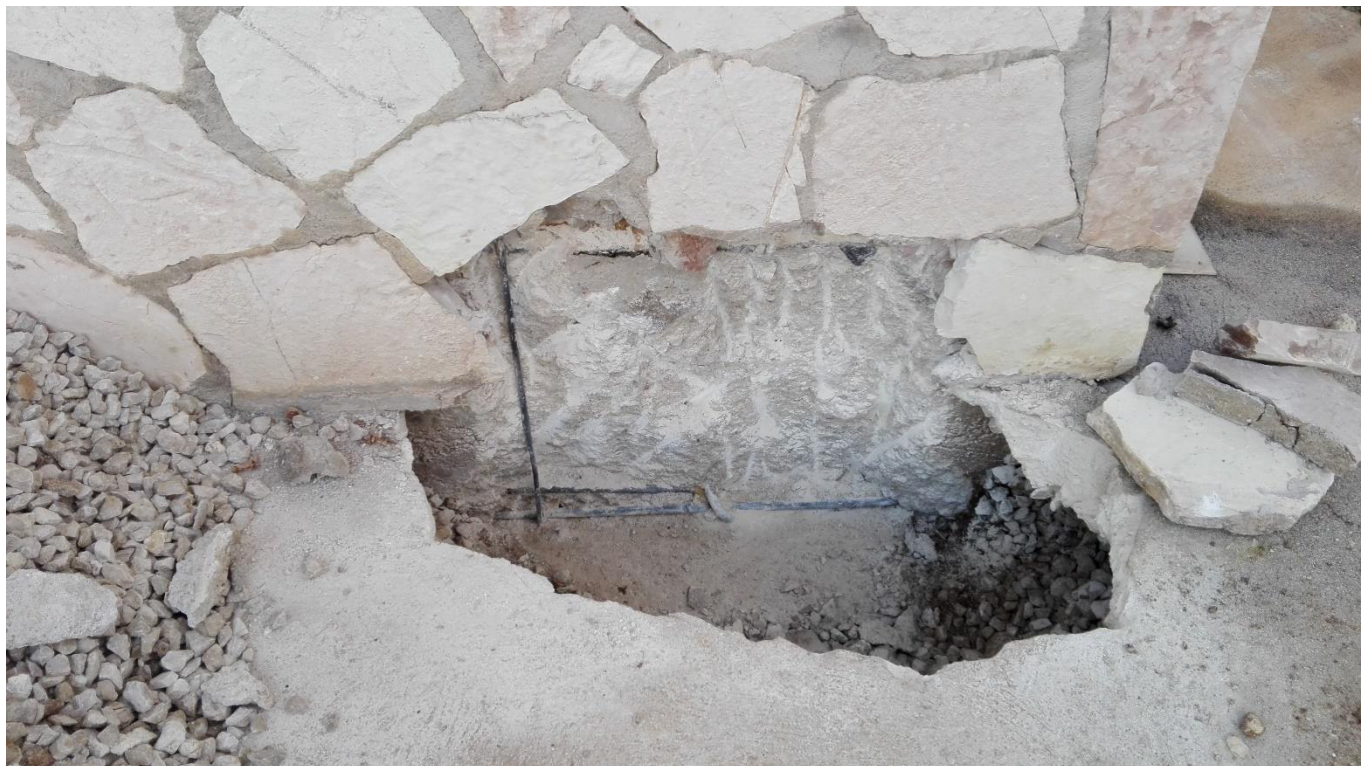
Foto 5 – saggio visivo su fondazioni in c.a.

Le fondazioni, come riscontrato a seguito delle indagini in situ, sono di tipo superficiali, realizzate in c.a. gettate in opera, di dimensione rettangolare 50x60 cm, armate con 4  $\Phi 16$  e staffe  $\Phi 8/25$  cm, con allargamenti verso l'interno rispetto alle murature perimetrali dell'elevato in tufo, centrati rispetto agli allineamenti murari interni al fabbricato.

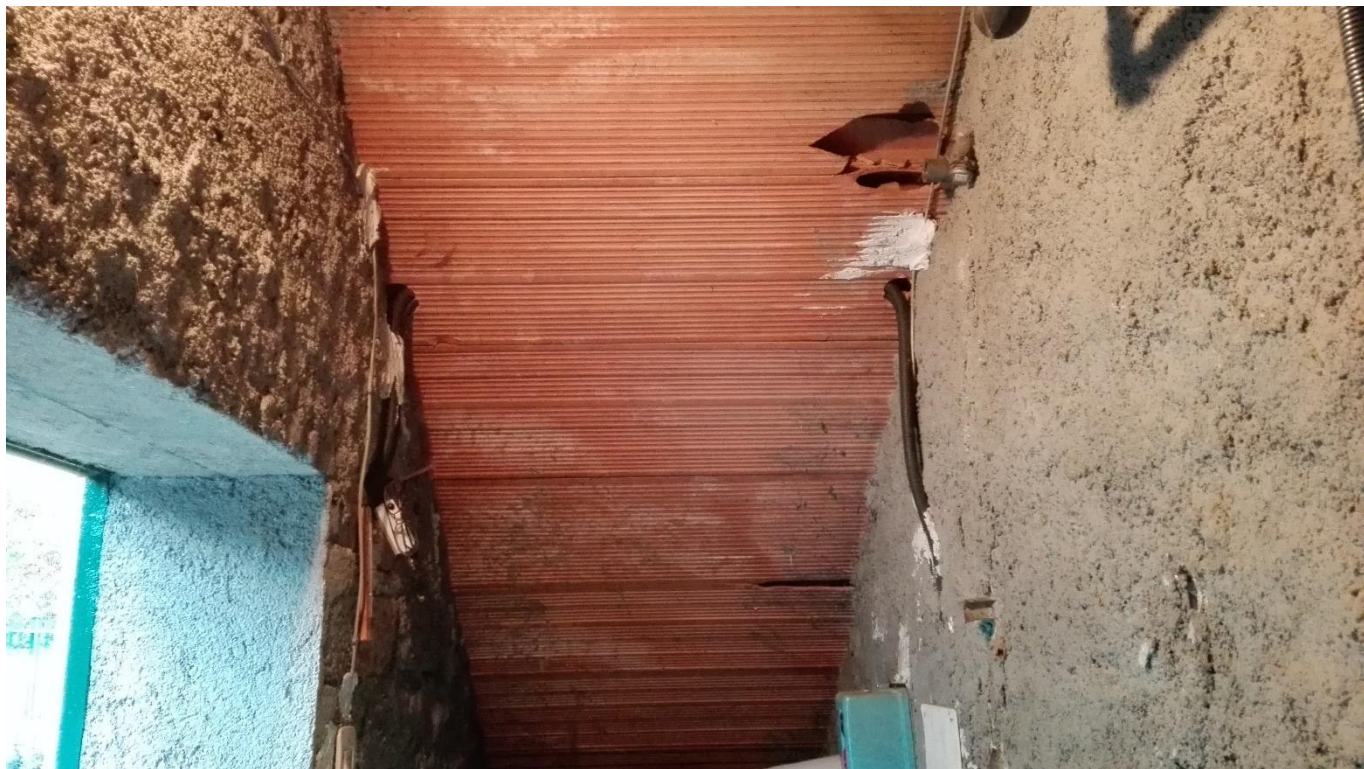
Foto 6 – Scala di accesso esterna al piano primo realizzata con tavelloni

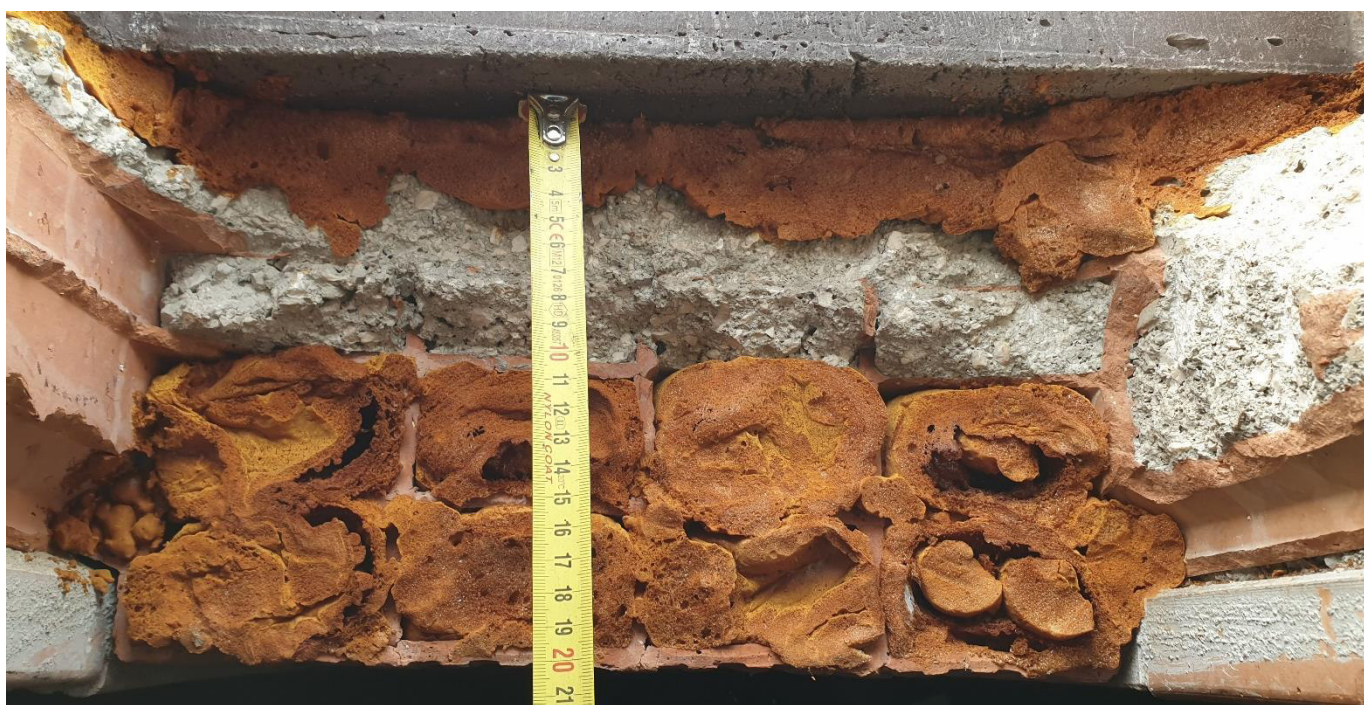
Foto 7 – Solaio di copertura in laterocemento di spessore 16+4 cm

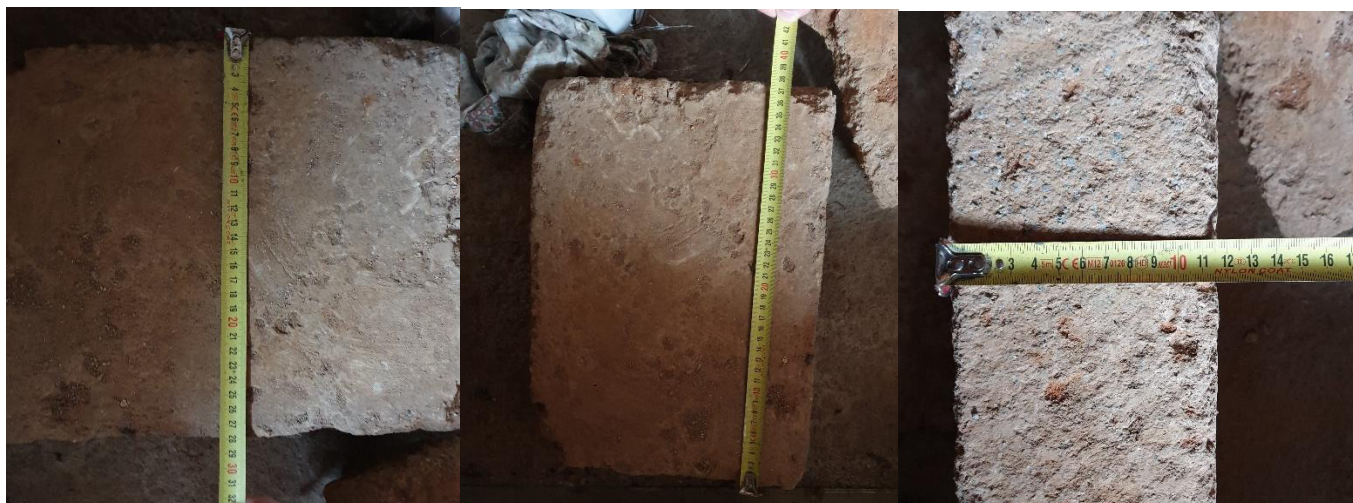
Foto 8 – Particolari blocchi di tufo di dimensioni 12x28x38 cm

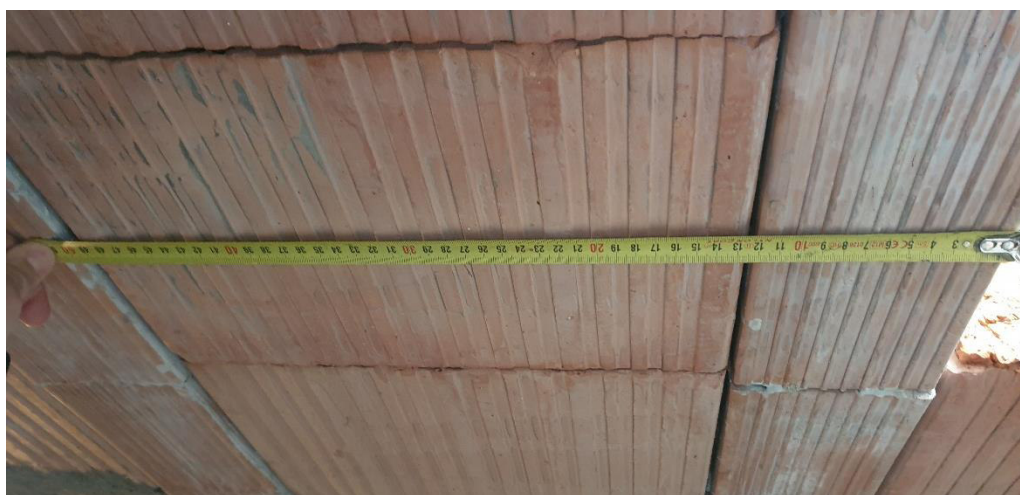
Foto 9 – Solaio di copertura in laterocemento 16+4 cm, con nervature di larghezza 12 cm ed interasse 60 cm

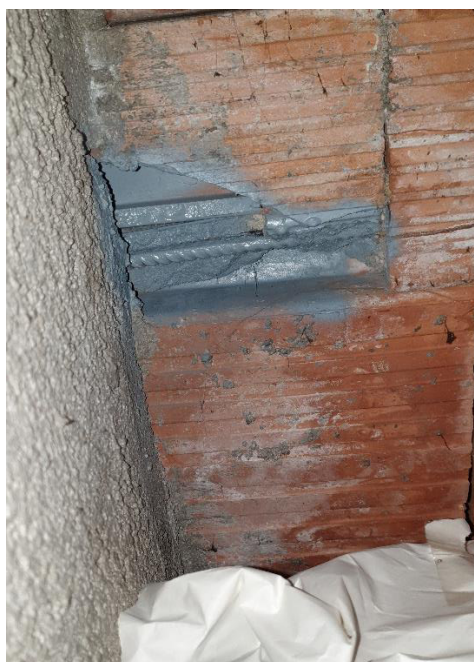
Foto 10 – Solaio di copertura in laterocemento 16+4 cm, particolare armature travetti

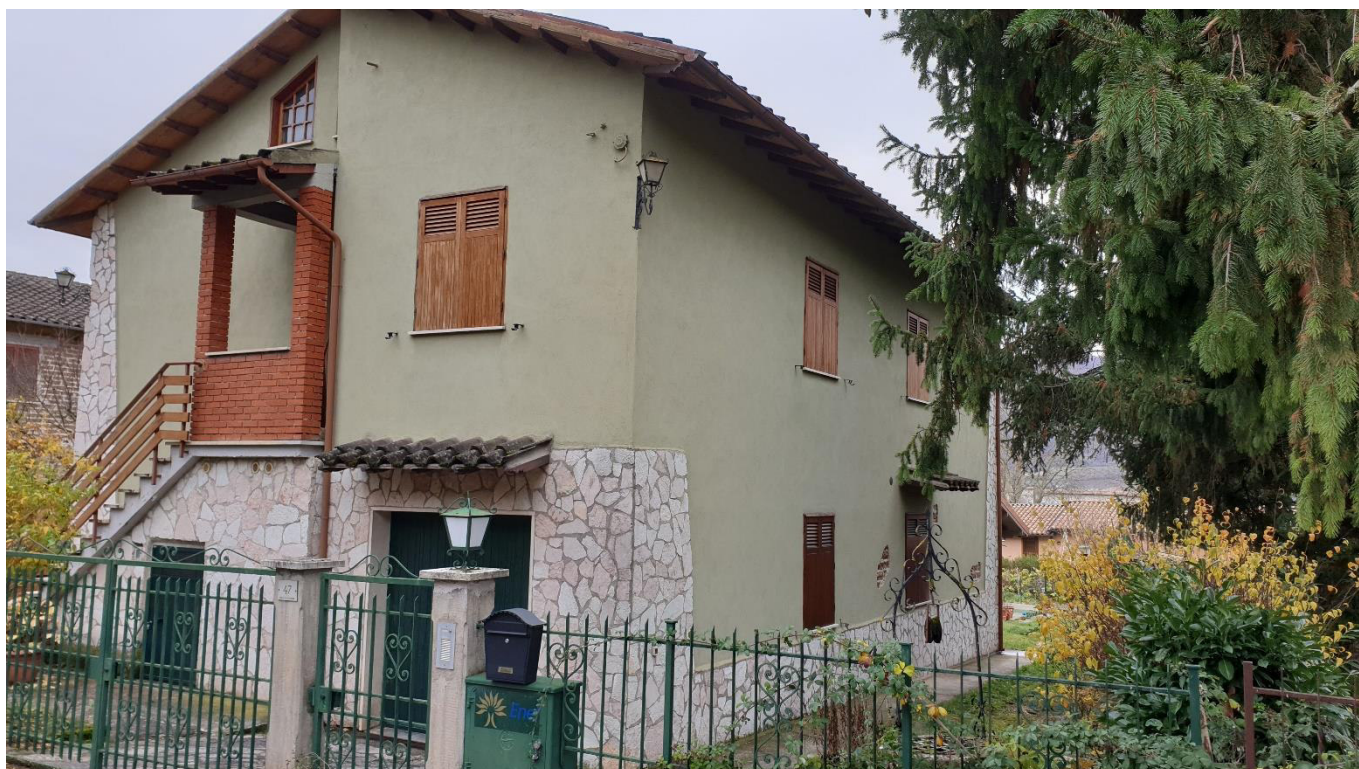
Prospetti Nord - Ovest

A seguito dell'evento sismico del 2016, l'edificio ha riportato un quadro fessurativo consistente in lesioni non passanti diffuse, di lieve entità, in corrispondenza delle murature portanti perimetrali e di spina del piano terra, primo

e sottotetto, lesioni passanti diffuse di grave entità in corrispondenza di porzioni di muratura perimetrale e di spina dei piani terra e primo e lesioni passanti di media entità in corrispondenza dei tramezzi, oltre a distacchi murari in corrispondenza di due incroci murari a piani terra e primo.

- demolizione dell'intonaco su tutte le superfici murarie;
- intervento di scuci - cucì in corrispondenza delle lesioni più gravi, mentre si procederà con una sarcitura tramite iniezione di malta idraulica delle lesioni per quelle meno gravi;
- applicazione di reti in fibra di basalto e acciaio inox impregnate con matrice inorganica sulle superfici murarie dei piani terra e primo, eseguendo le connessioni trasversali previste;
- demolizione e ricostruzione dei pilastri ubicati nell'ingresso del piano primo del fabbricato, realizzati con una nuova muratura in mattoni pieni e malta cementizia;
- realizzazione, in corrispondenza delle pareti perimetrali, di intonaco isolante per l'efficientamento energetico, con spessore complessivo di 6 cm ( di cui 4 esterni e 2 interni).
