ACCERTAMENTO DI CONFORMITA' PER OPERE ESEGUITE  
IN PARZIALE DIFFORMITA' DAL PERMESSO DI COSTRUIRE E  
OPERE DI MANUTENZIONE STRAORDINARIA CONSISTENTI  
NEL RIFACIMENTO DEL SOLAIO DI COPERTURA

OPERE DIFFORMI DAL PRECEDENTE TITOLO ABILITATIVO E  
RIFACIMENTO SOLAIO DI COPERTURA  
DI UN IMMOBILE AD USO GARAGE  
SITO A NORCIA, VIALE XX SETTEMBRE N.6/A

CENSITO CATASTALMENTE AL FOGLIO 92 PART. 653 SUB 3

## RELAZIONE TECNICA

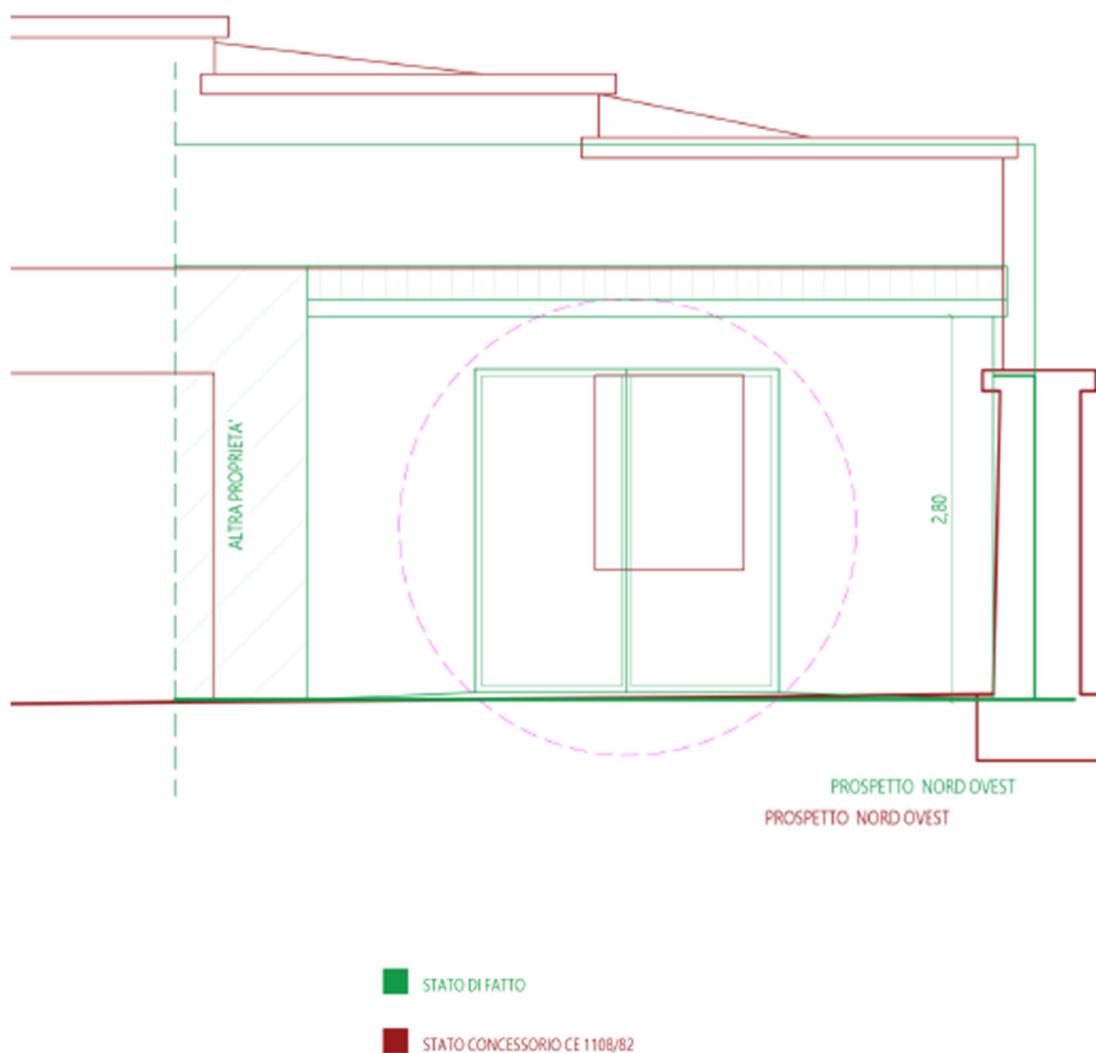
1. DIFFORMITA' N 1- Variazioni dimensionali delle aperture e diverso posizionamento

Tutte le aperture risultano posizionate diversamente da quanto autorizzato con concessione edilizia n. 1108/82. Anche dimensionalmente si riscontrano differenze.

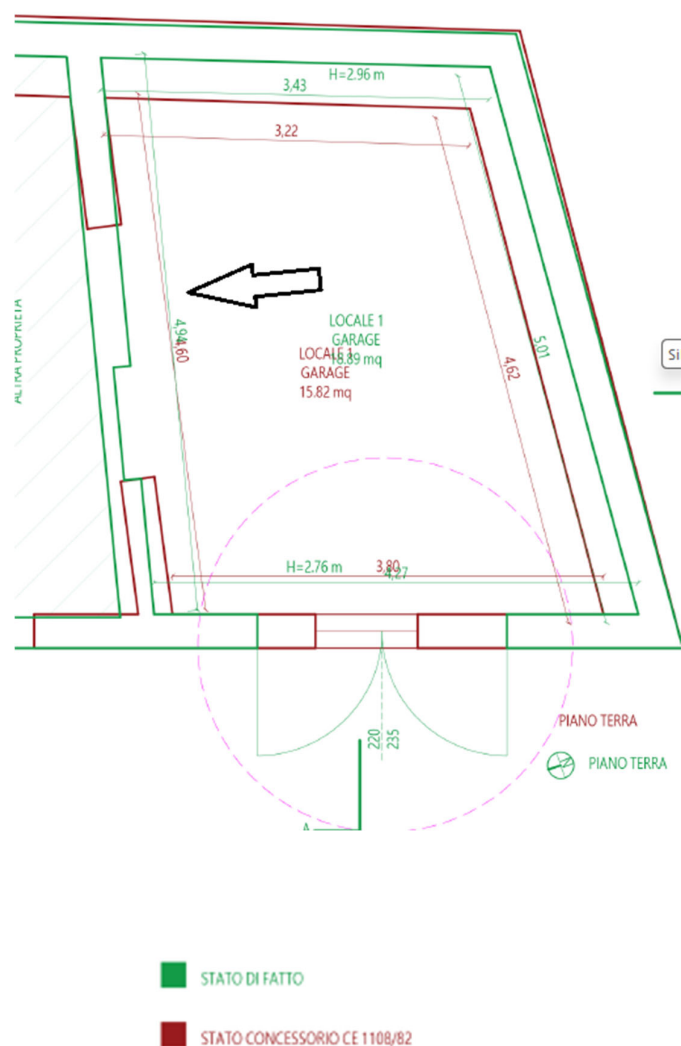
# 1. DIFFORMITA' N 2- Tamponatura apertura su muro portante

Con concessione edilizia n. 1108/82 risulta essere presente un apertura che collegava l'immobile in oggetto con l'immobile accanto, allo stato di fatto l'apertura risulta tamponata.
