Comune di Norcia (PG)

Riparazione del Danno Post - Terremoto, Consolidamento e Miglioramento  
Sismico del Teatro Civico di Norcia - Progetto ESECUTIVO

**Allegato Fotografico Ante Operam**

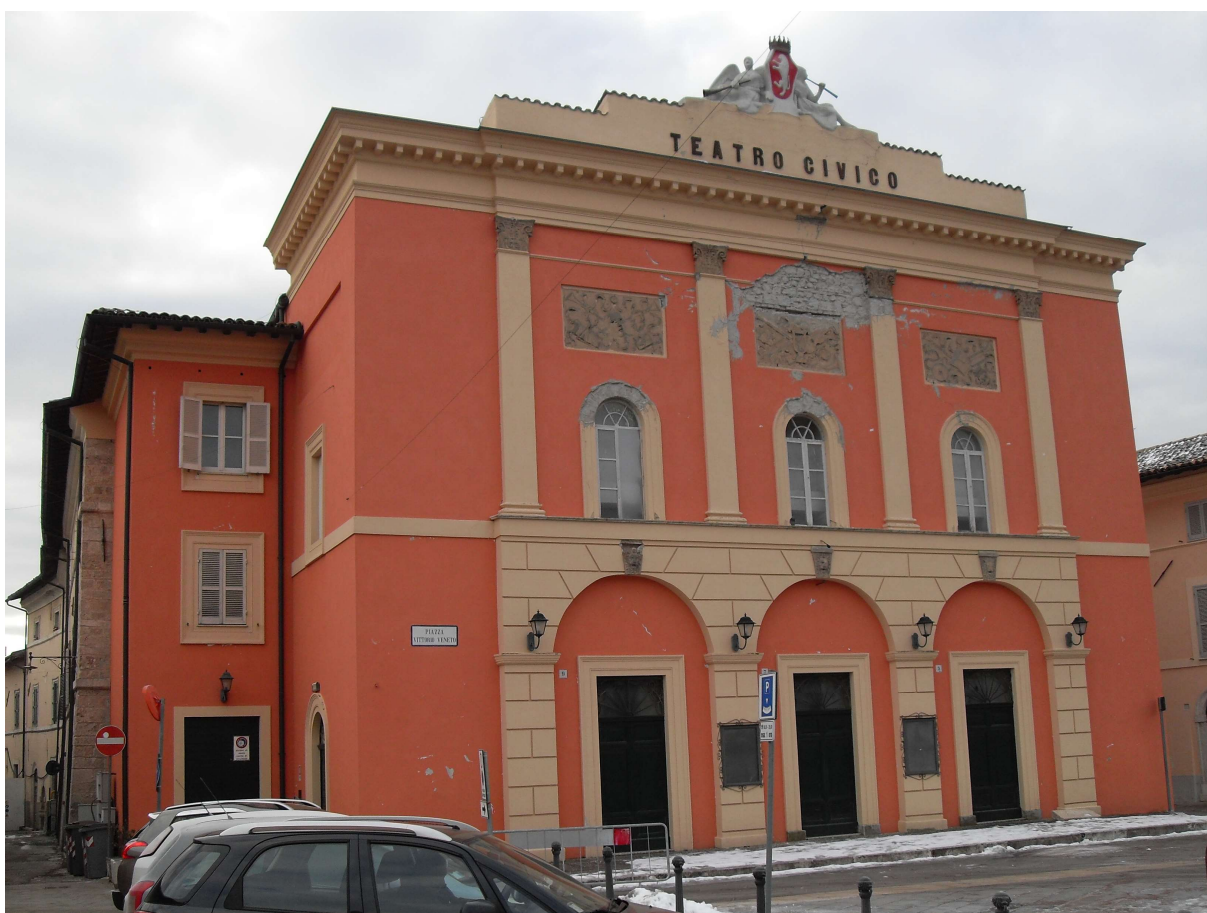
Figura 3. Facciata del Teatro Civico di Norcia su Piazza Vittorio Veneto

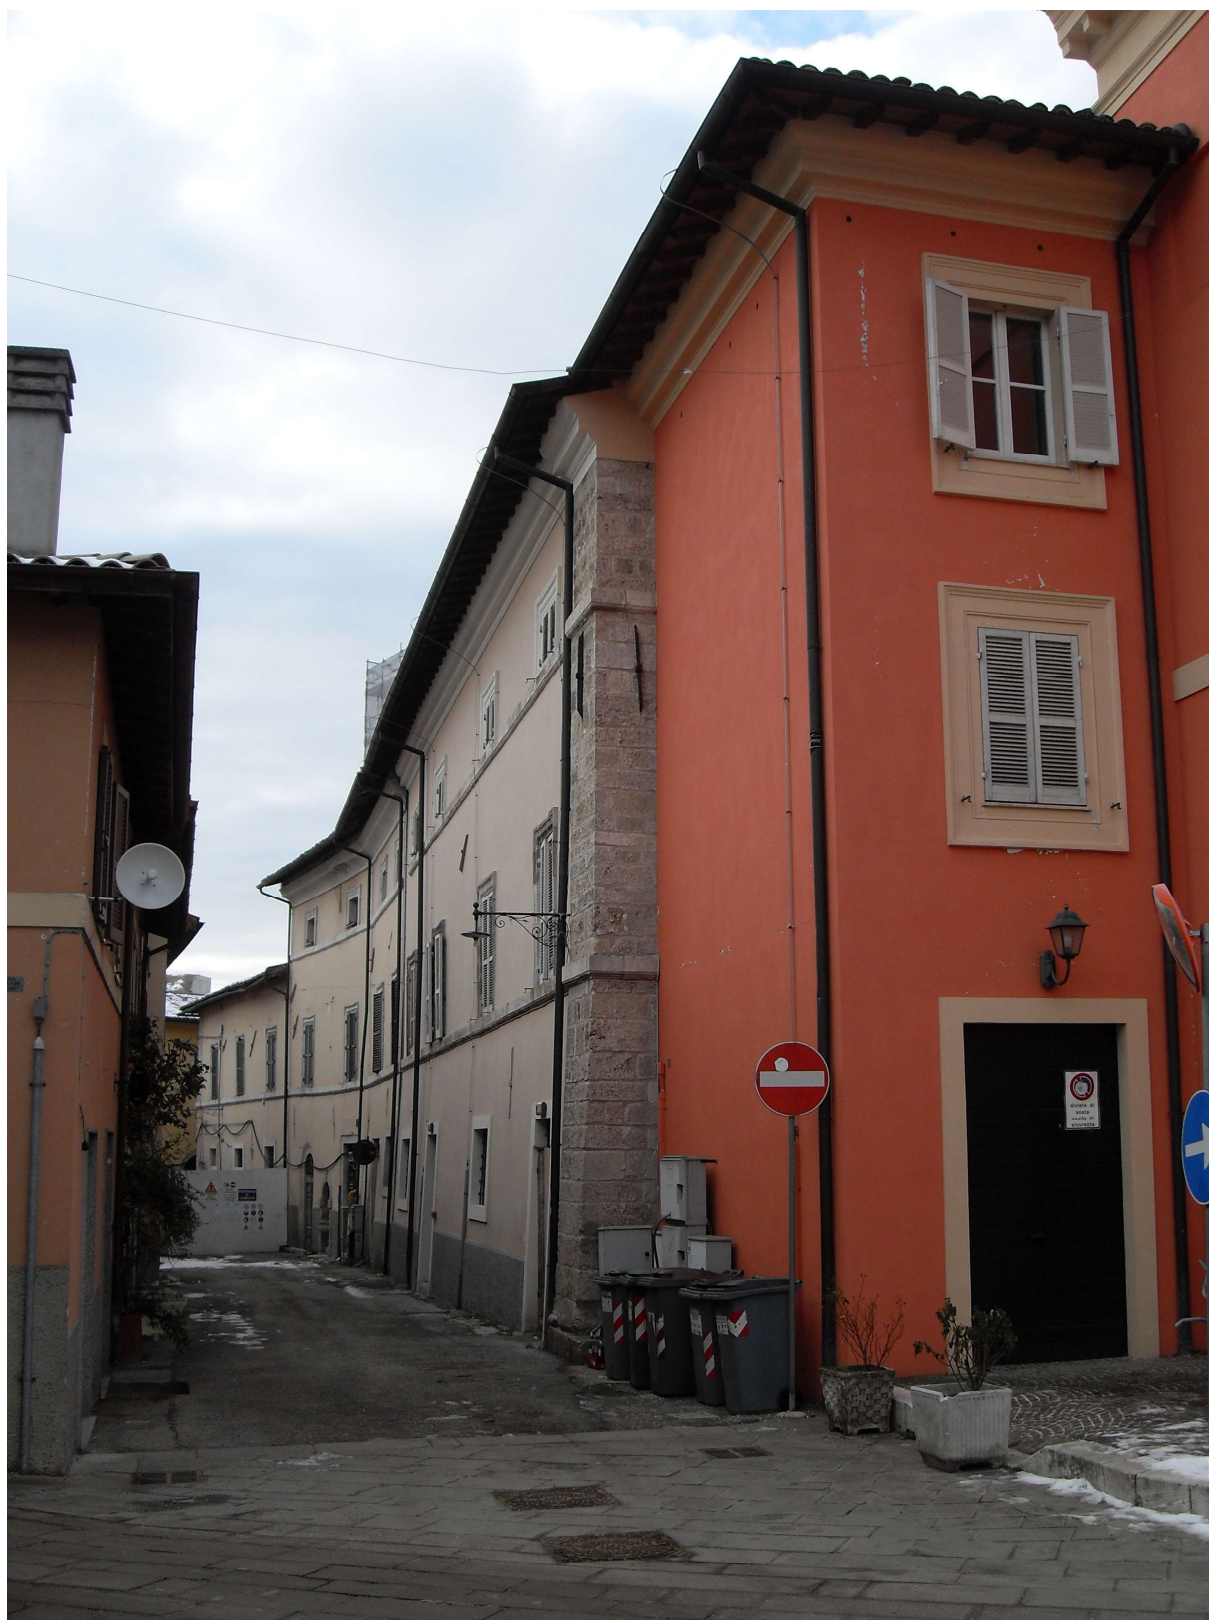
Figura 4. Prospetto del Teatro Civico di Norcia su Via dei Priori

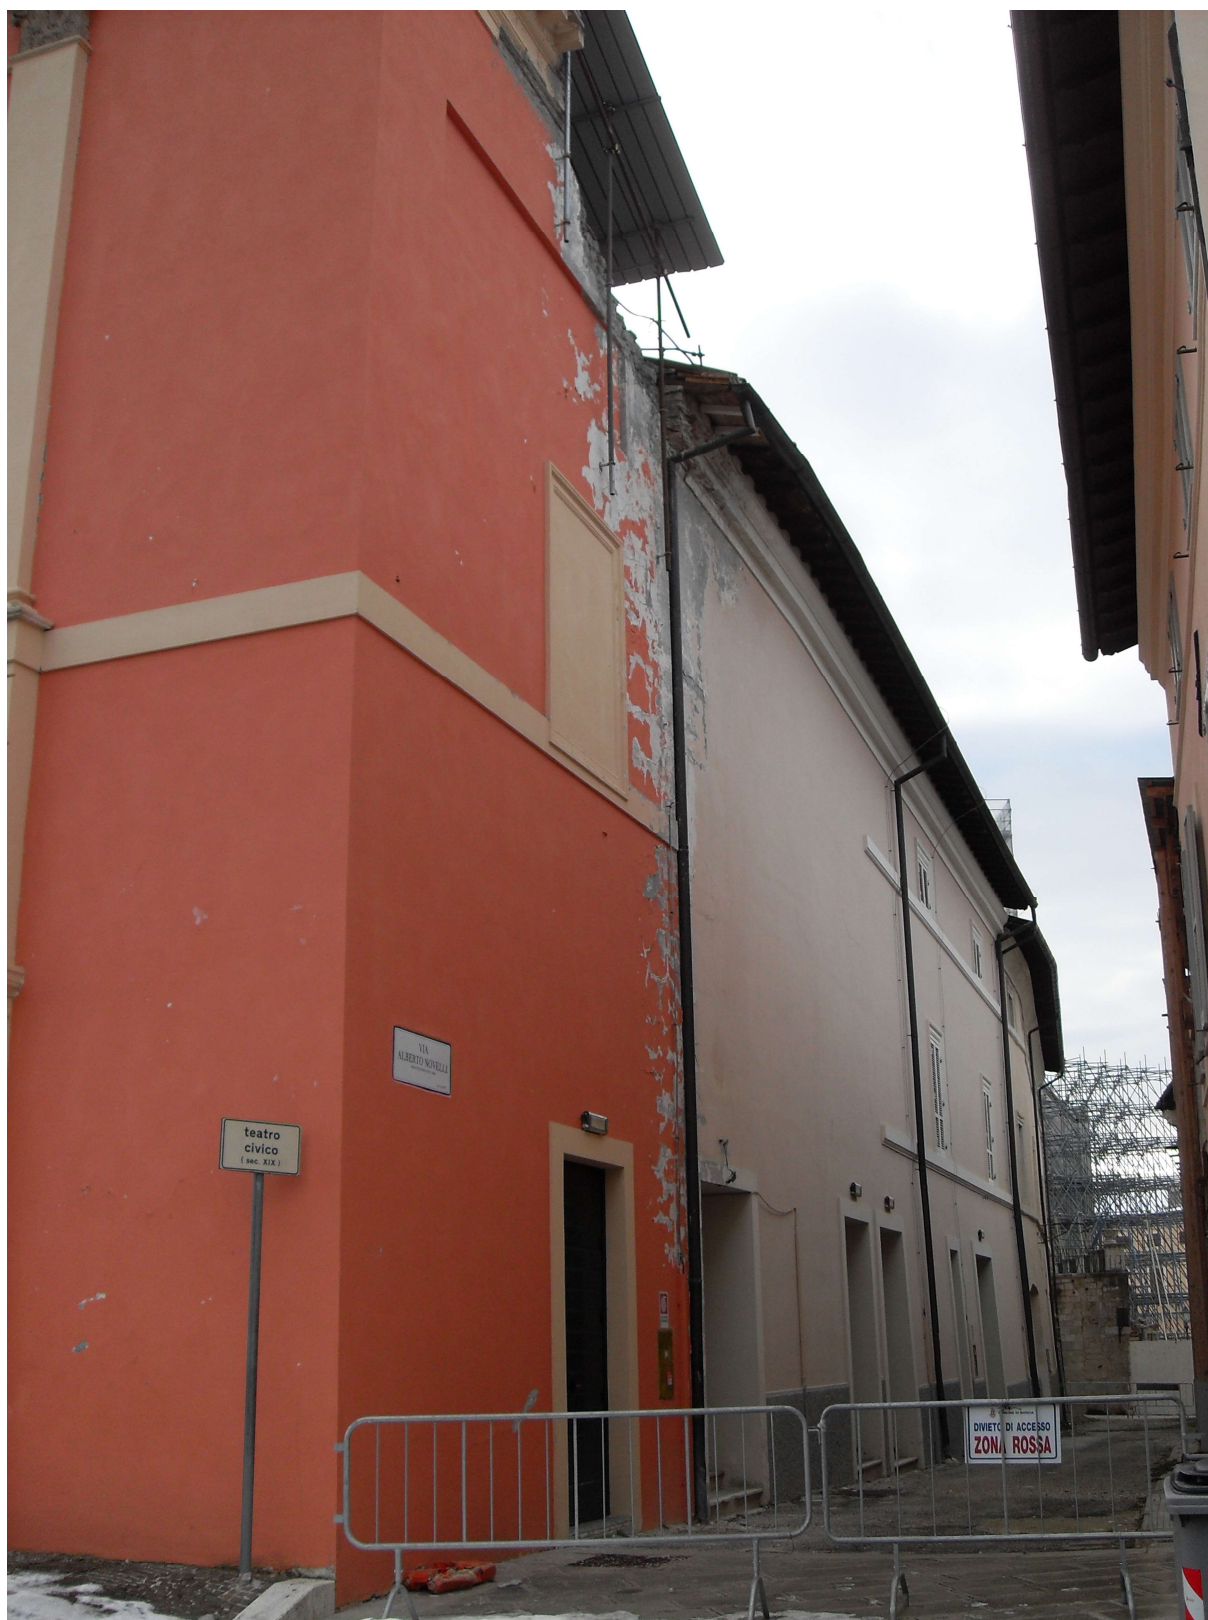
Figura 5. Prospetto del teatro Civico di Norcia su Via Alberto Novelli

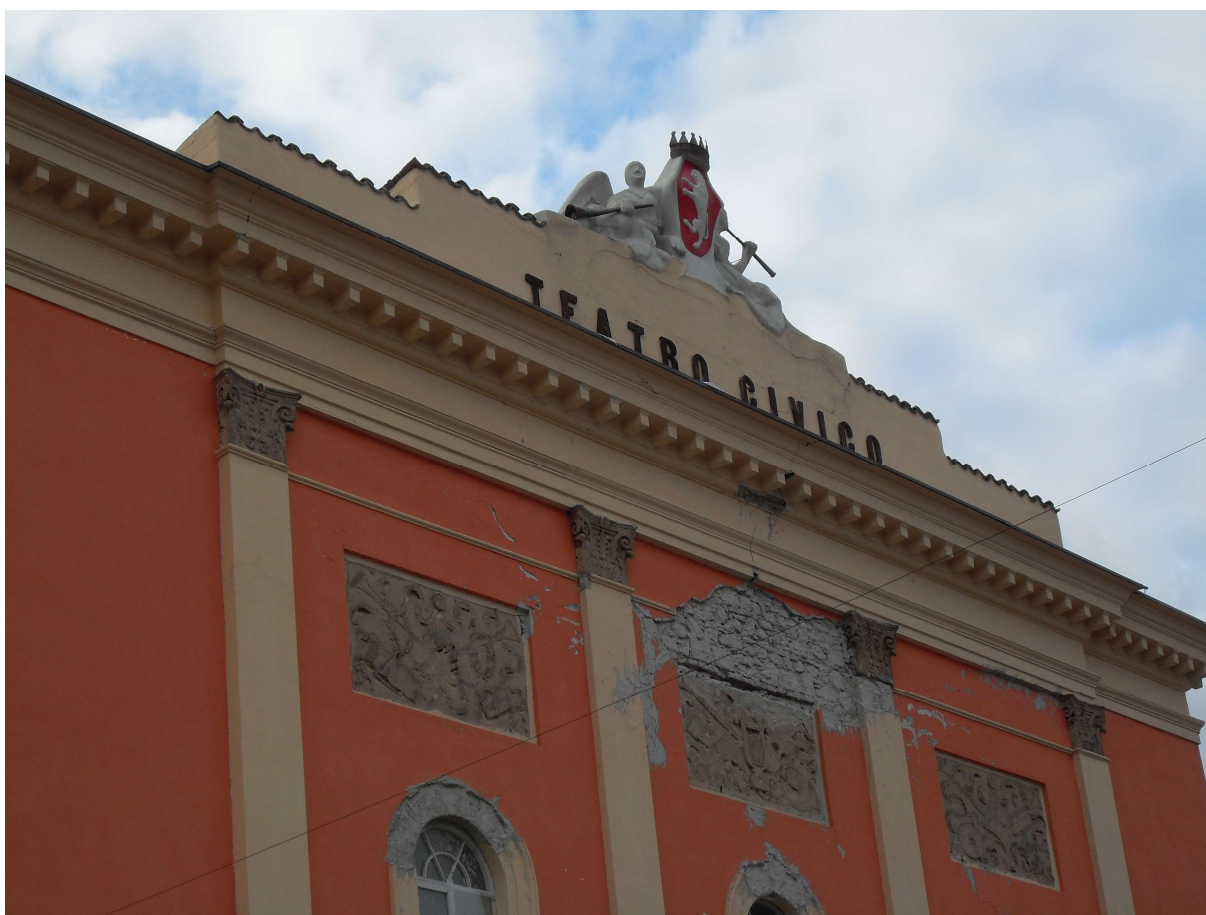
Figura 6. Particolare della facciata su Piazza Vittorio Veneto in cui è visibile il danneggiamento dovuto agli eventi sismici.

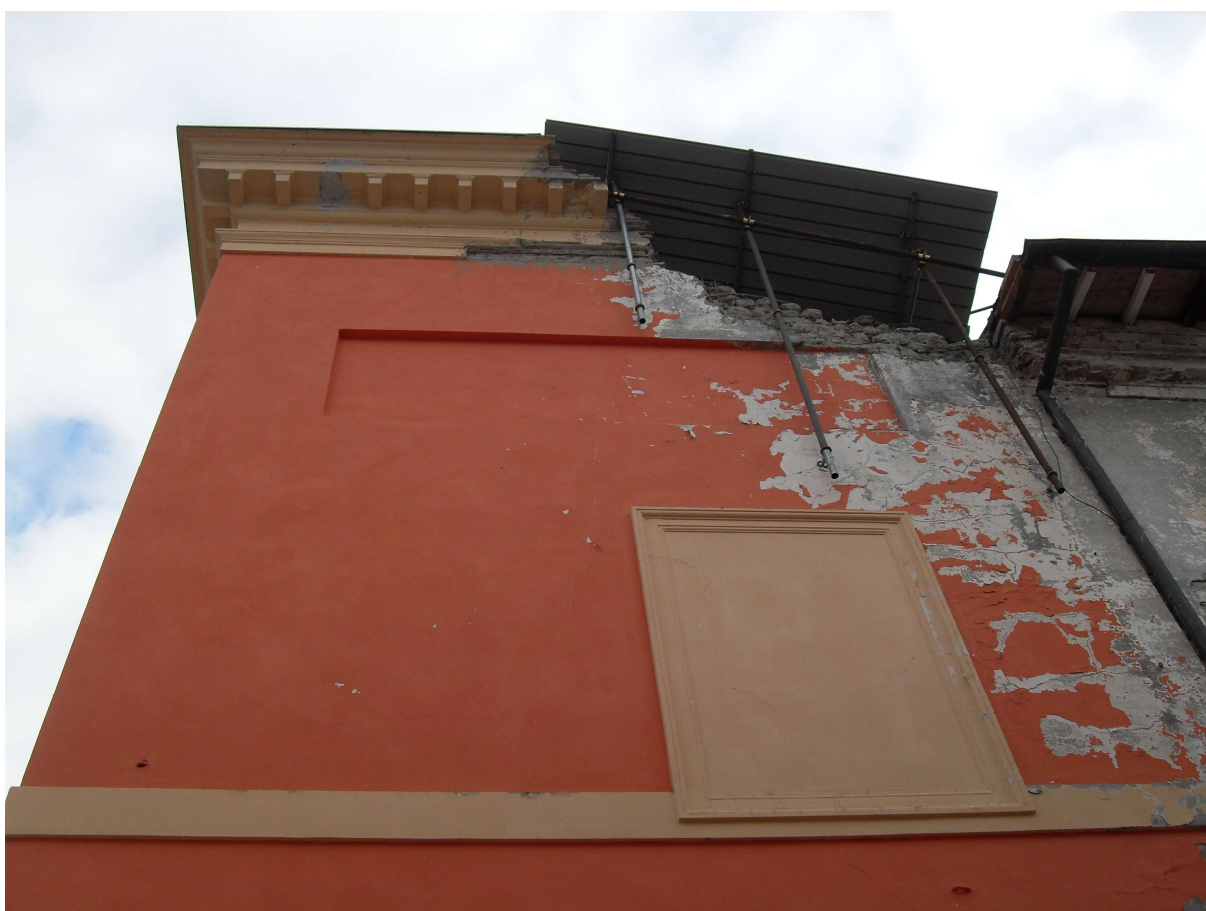
Figura 7. Particolare del prospetto su Via Alberto Novelli in cui è visibile la porzione di vela crollata in seguito agli eventi sismici.

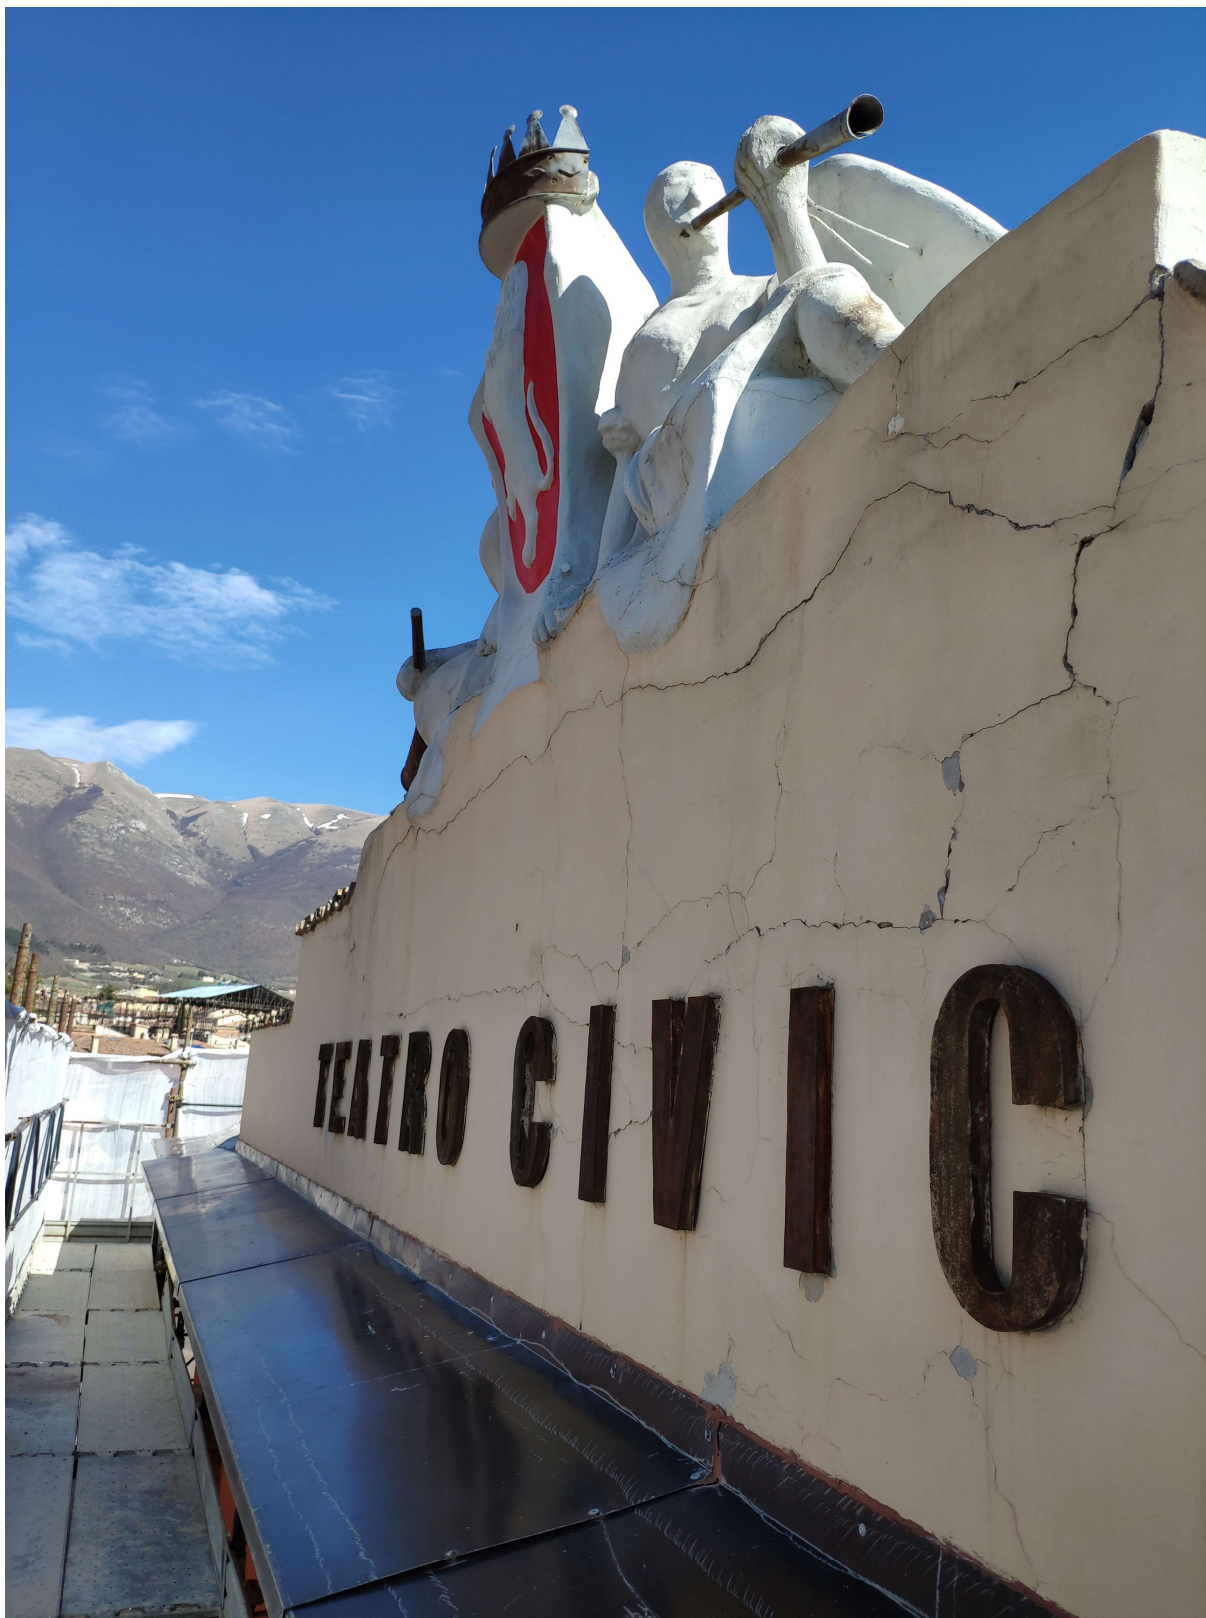
Figura 8. Dettaglio del danno riportato dalla vela sommitale della Facciata su Piazza Vittorio Veneto in seguito agli eventi sismici.

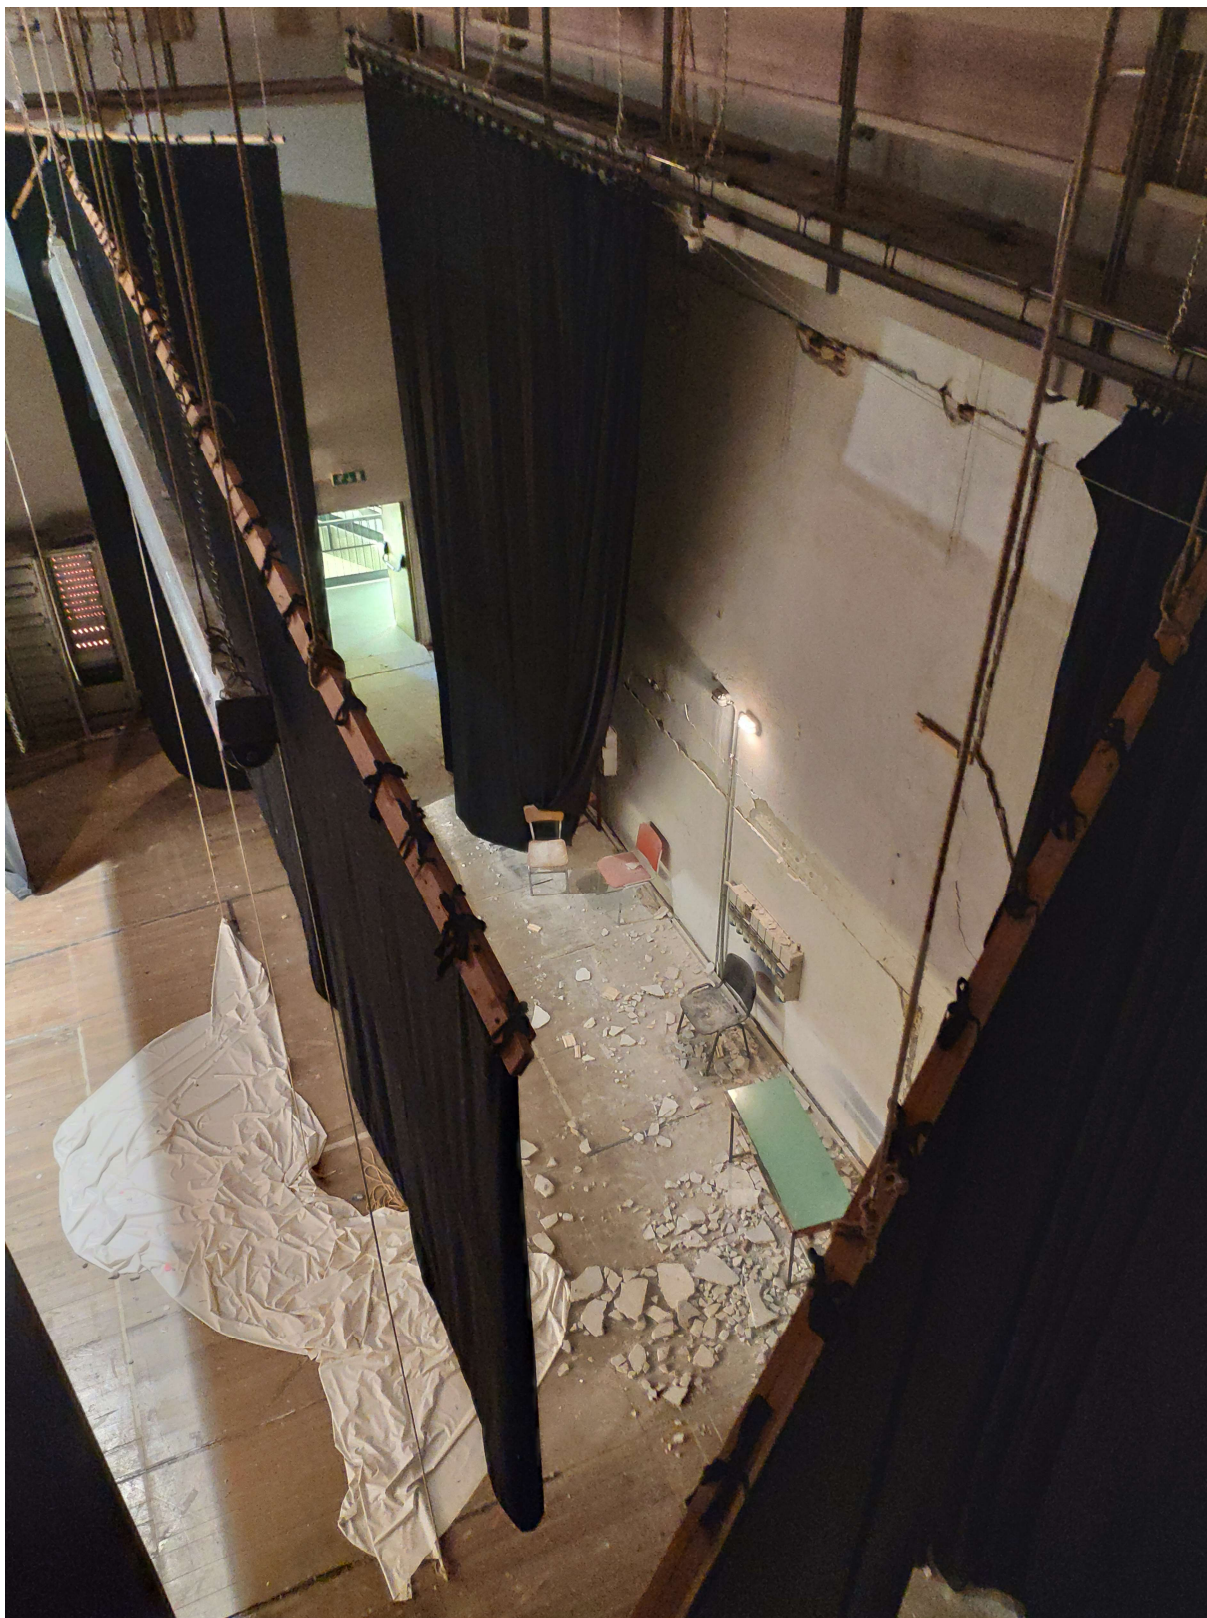
Figura 9. Dettaglio del danno ripotato dal telaio in c.a. della parete di fondo del palco del Teatro Civico di Norcia nella zona di confine con l'adiacente Palazzo Comunale.
