## COMUNE DI NORCIA

Lavori di riparazione con adeguamento sismico di un fabbricato di civile  
abitazione danneggiato dagli eventi sismici del 24 Agosto 2016 e successivi, ai  
sensi del D.L. 17 Ottobre 2016 n.189/2016 convertito dalla legge 15 Dicembre  
2016 n.229 e relativa ord. comm. n. 130/2022 - Testo unico e S.M.I. - e  
contestuale sanatoria edilizia ai sensi dell'art. 1 sexies del D.L. 55/2018 per  
leggere modifiche interne ed esterne

- STATO SOVRAPPONTO TRA STATO CONCESSORIO E ATTUALE;
- INDICAZIONE DELLE DIFFORMITA';
- VERIFICA DELLE TOLLERANZE;

## Tavola 07

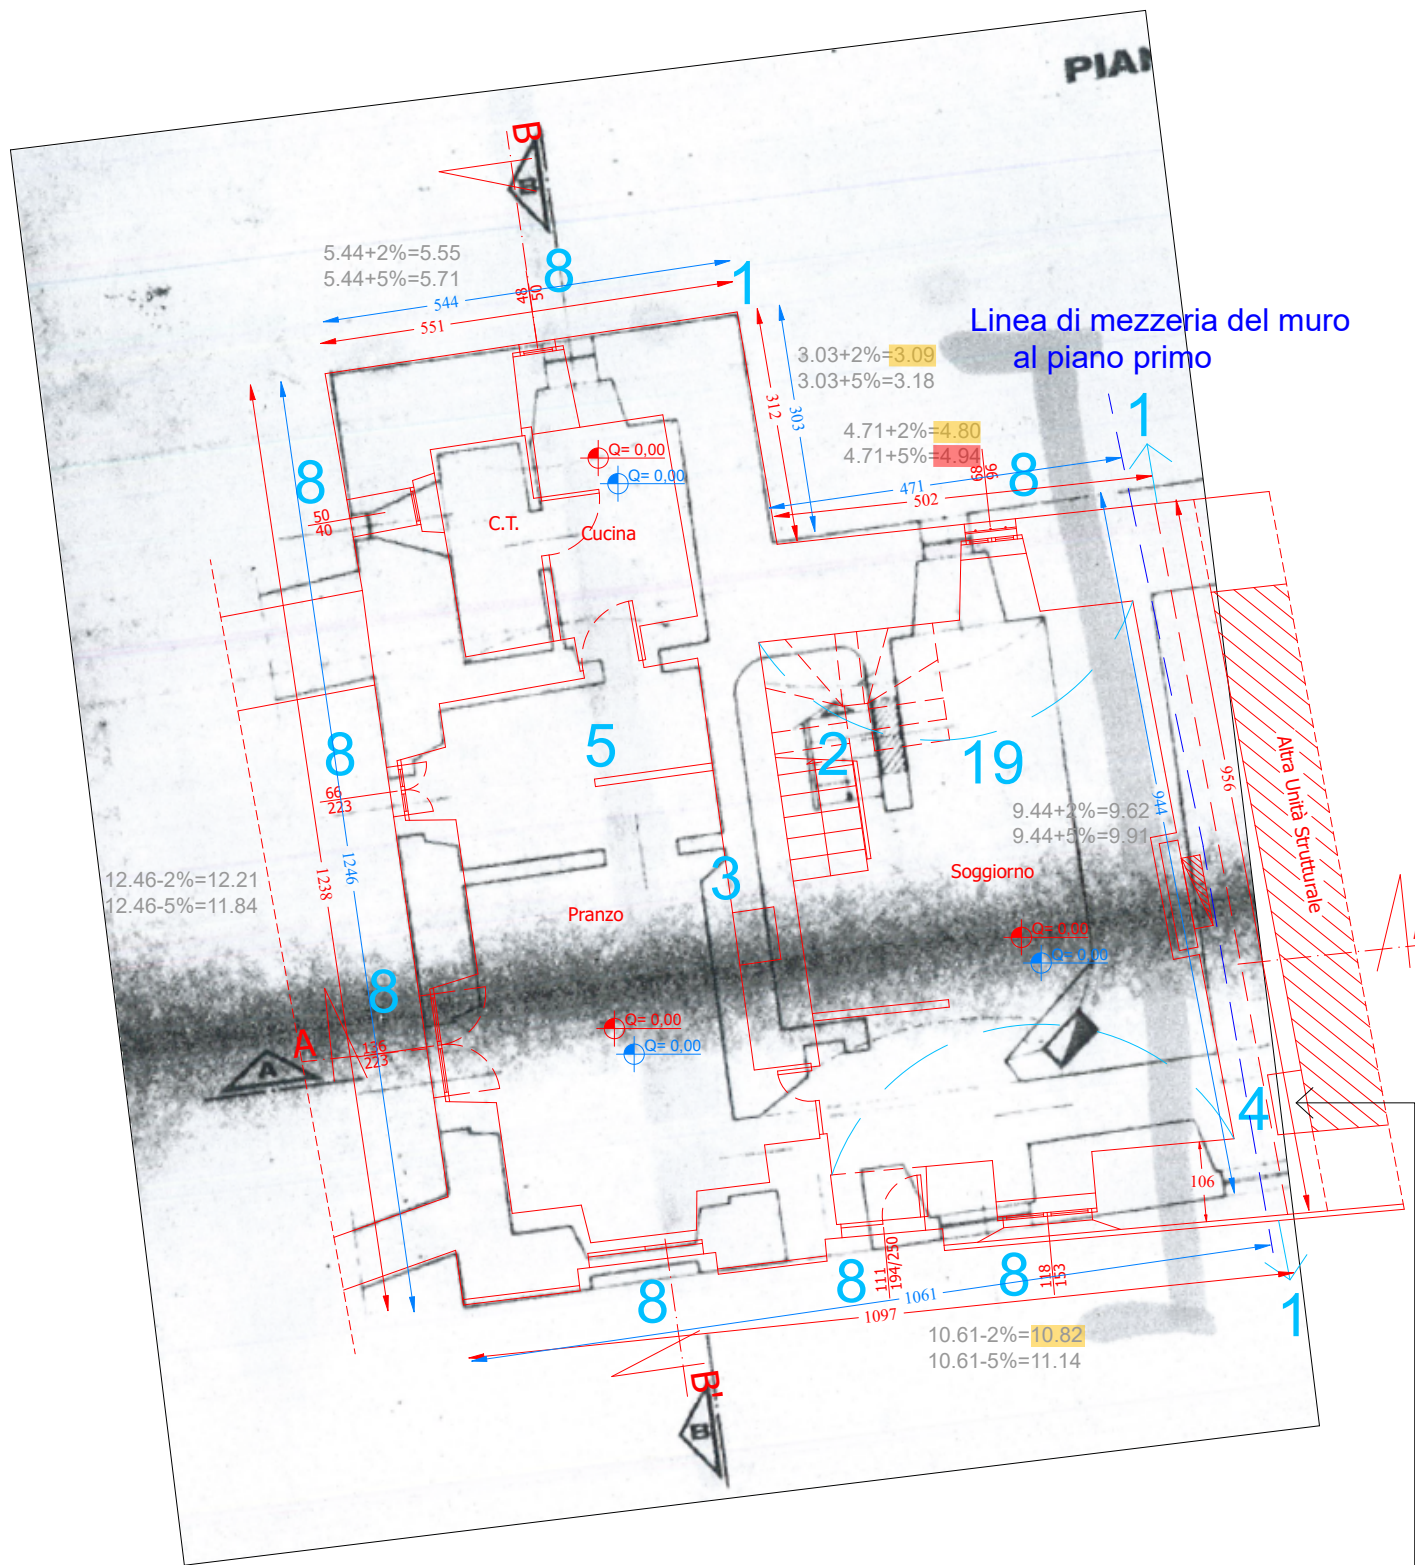
PIANTA PIANO TERRA

CHIUSURA DEL PASSAGGIO VERSO IL  
MAGAZZINO ADIACENTE CON CONSEGUENTE  
SEPARAZIONE DEI DUE LOCALI (MAGAZZINO  
ADIACENTE NON OGGETTO DI INTERVENTO -  
ALTRA UNITA' STRUTTURALE, RIF. PRAT.COM.LE  
N.15510 DEL 12/07/2021 - SCIA IN SANATORIA)

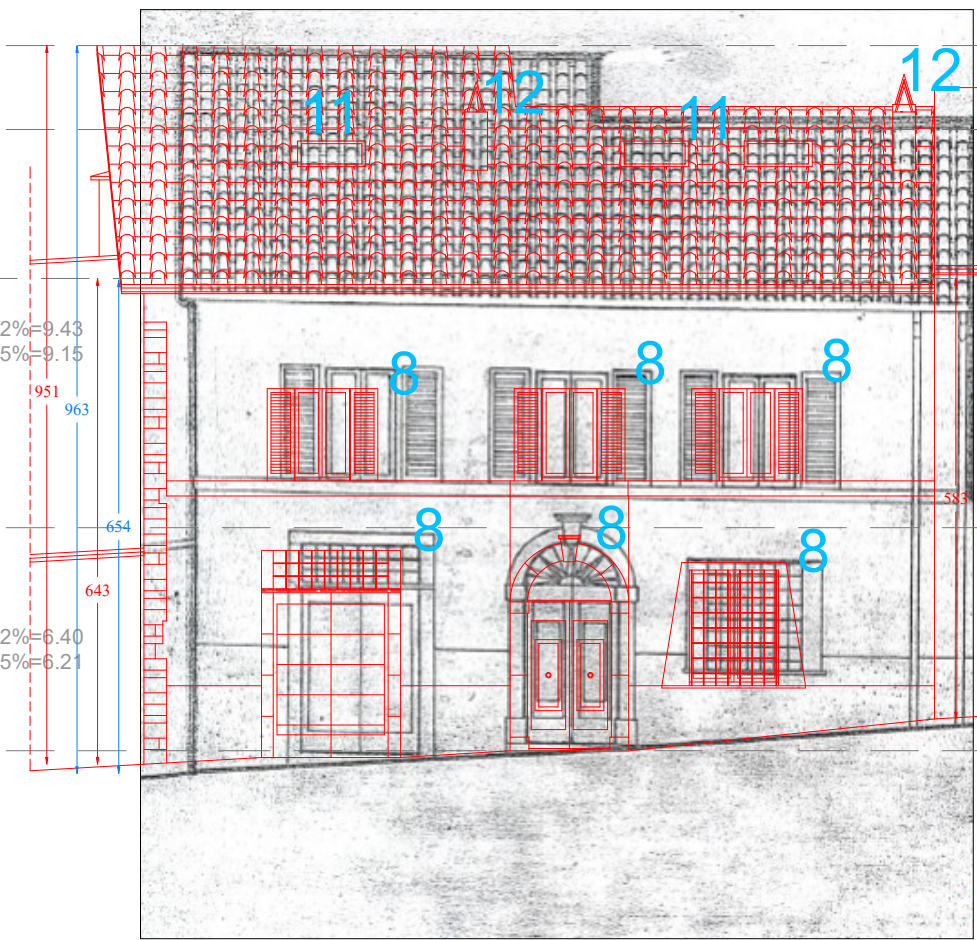
PROSPETTO SUD

DIVERSO ANDAMENTO  
DELLA LINEA DI TERRA

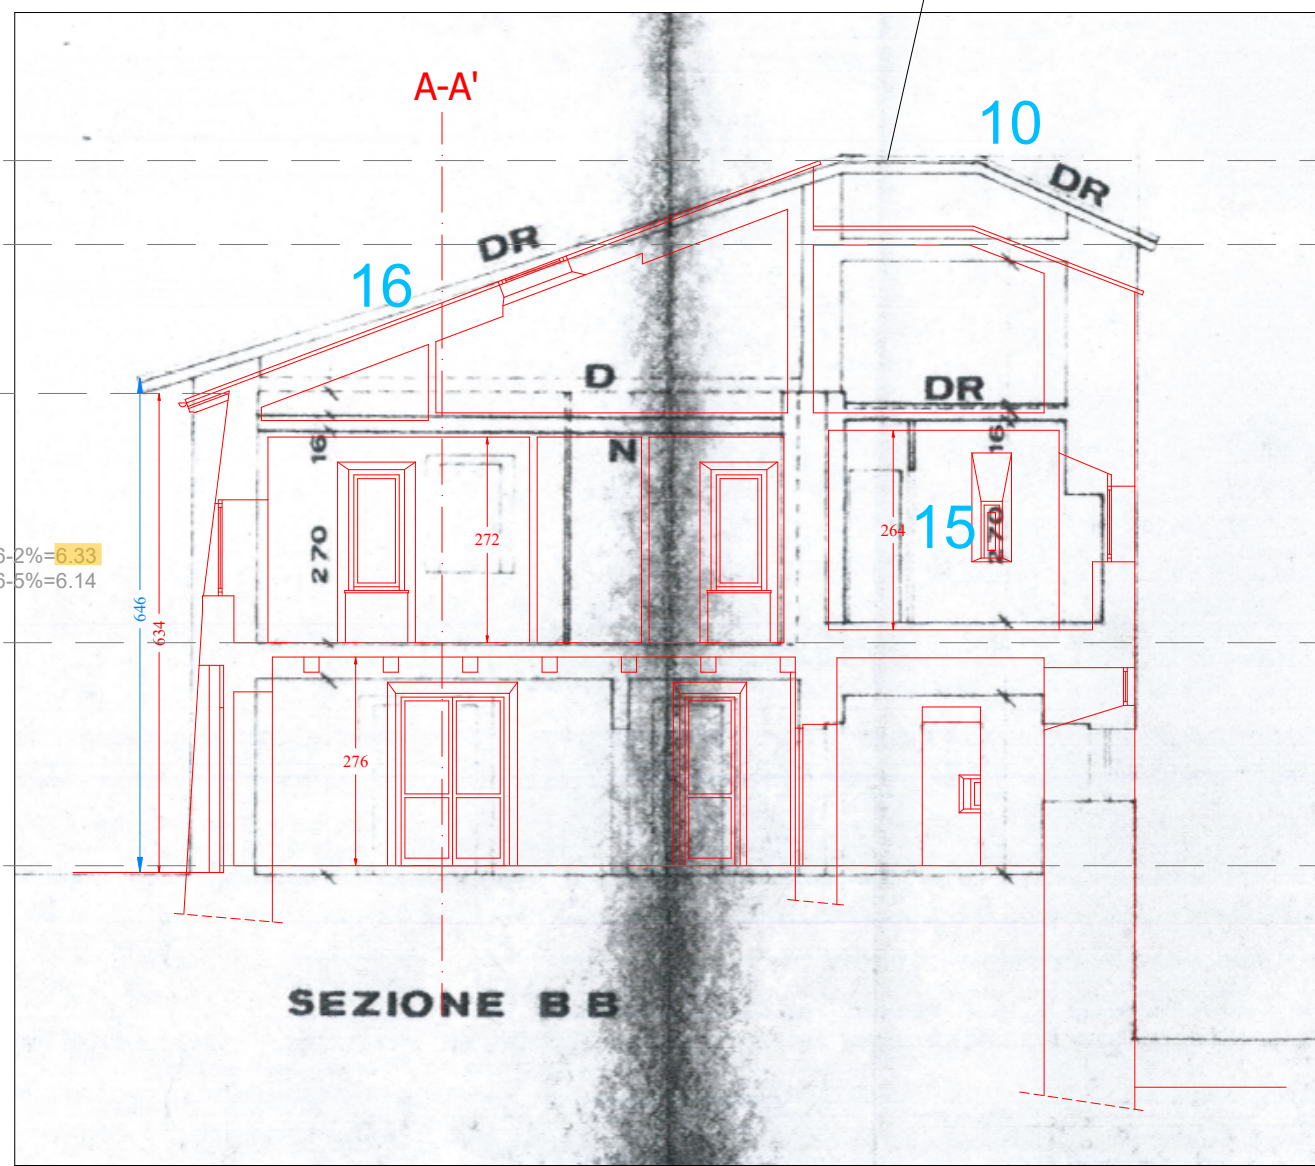
SEZIONE B-B'

MANCATA RAPPRESENTAZIONE DI QUESTA  
PARTE DEL FABBRICATO NELLO STATO  
ASSENTITO RILEVABILE NELLA C.E. N.4802/93  
SIA IN PIANTE COPERTURA SIA NELLA DOC.  
FOTOGRAFICA ALLEGATA ALLA STESSA
