# RELAZIONE TECNICA ILLUSTRATIVA

**Località:** Norcia Viale XX Settembre n.4

**Oggetto:** **REALIZZAZIONE DI INTERVENTI LOCALI SU EDIFICIO ESISTENTE IN MURATURA  
A DESTINAZIONE D'USO MAGAZZINO**

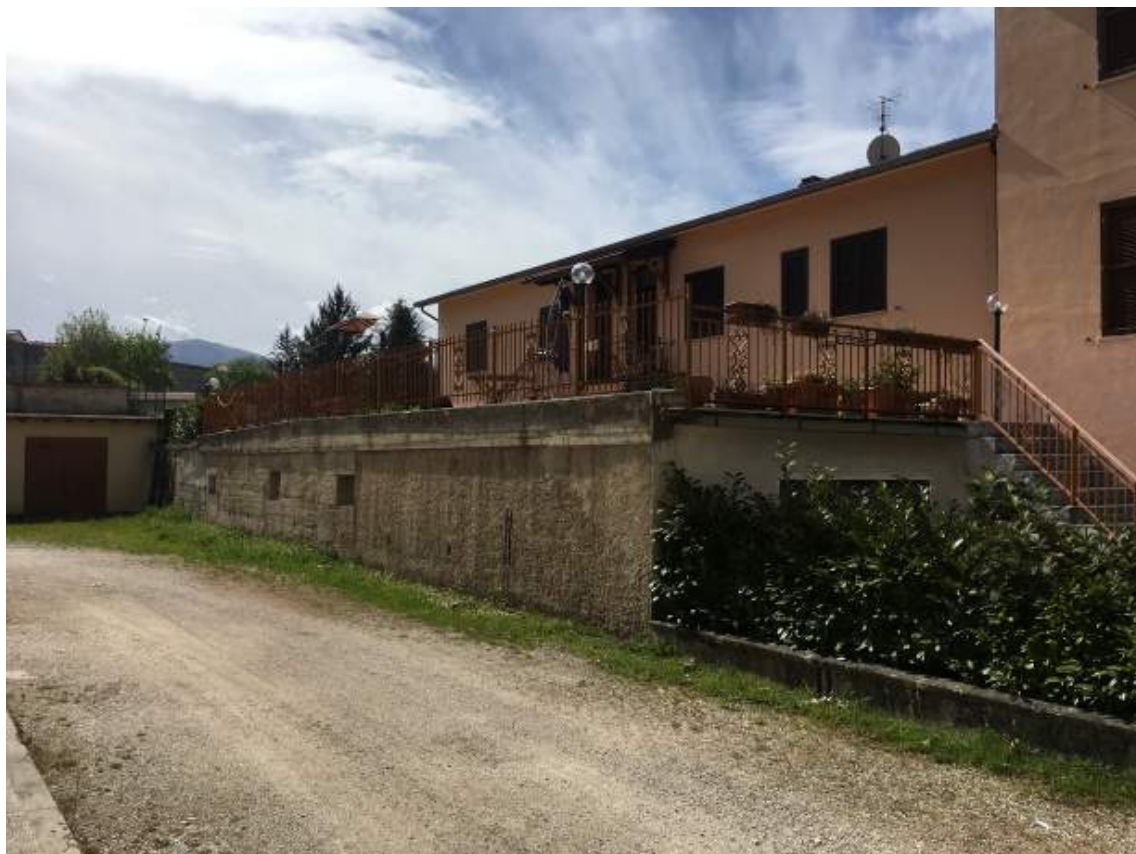
*Foto del magazzino allo stato attuale*

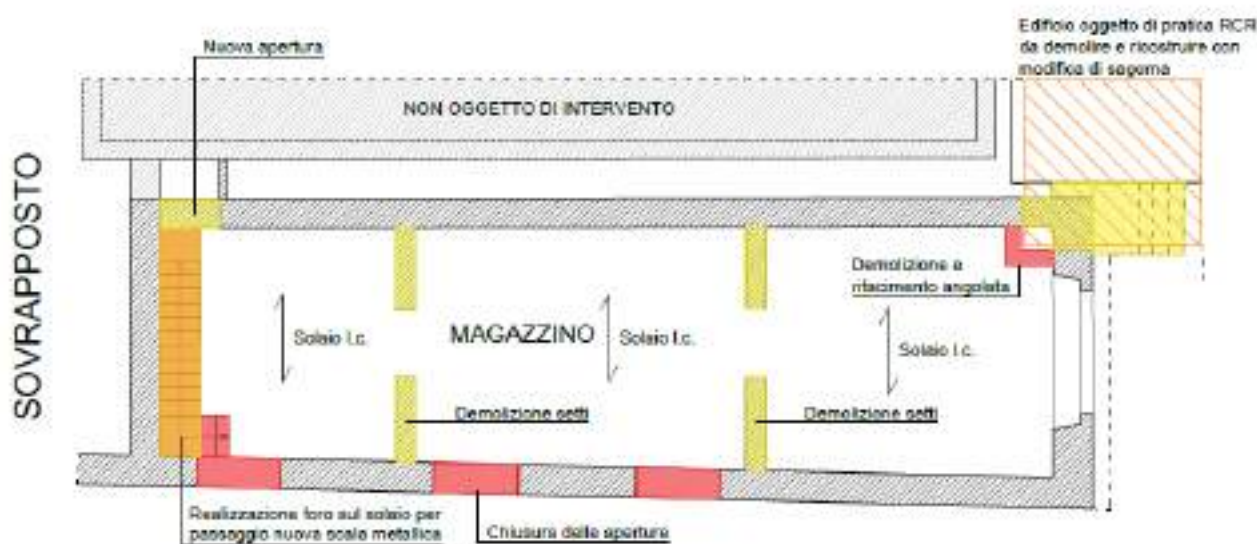
*Sovrapposto tra stato attuale e progetto degli interventi da eseguirsi sull'edificio in oggetto - PIANTA*

Di seguito vengono dettagliati gli interventi da eseguire:

- demolizione di un'angolata del fabbricato e la successiva ricostruzione con modifica della configurazione in pianta dell'angolata; questo intervento è dovuto alla demo-ricostruzione del fabbricato adiacente e oggetto di pratica RCR. L'edificio residenziale adiacente verrà demolito e ricostruito con modifica di sagoma che andrà ad incidere sull'angolata del magazzino in oggetto (la pratica RCR è stata approvata a seguito di piano attuativo e già decretata). L'angolata pertanto assumerà una configurazione ad L e questo comporterà come opera accessoria la realizzazione di una nuova trave di fondazione a sezione rettangolare 40x70cm adeguatamente ancorata in perforo alla fondazione esistente. Le nuove murature saranno realizzate in blocco doppio UNI con spessore 25cm e saranno adeguatamente ammorsate alle murature in pietra adiacenti.
