**COMUNE DI NORCIA**  
**Provincia di Perugia**

**LAVORI DI DEMOLIZIONE E RICOSTRUZIONE DI UN AGGREGATO EDILIZIO  
ADIBITO A CIVILI ABITAZIONI DANNEGGIATO DAGLI EVENTI SISMICI DEL 24  
AGOSTO 2016**

**PERIZIA CHIROTTEROLOGICA**

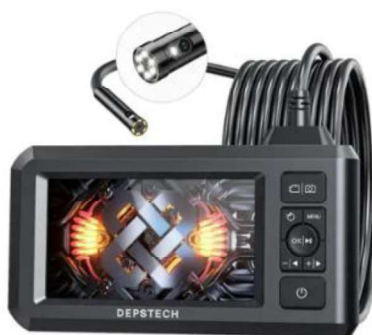
Questo strumento rileva gli ultrasuoni emessi dai chiroteri e li converte in segnali udibili. Le registrazioni saranno poi analizzate con un software specifico, consentendo l'identificazione della specie nella maggior parte dei casi. L'utilizzo di tale strumento può consentire di rilevare i segnali ultrasonori emessi sia da eventuali specie in volo all'interno del sito, per poi procedere in una fase successiva con l'identificazione specifica. Considerando il periodo in cui sono stati effettuati i rilievi, si è proceduto alla verifica dei volumi presenti mediante l'ausilio di torcia elettrica al fine di poter osservare eventuali in fase di riposo. Sono stati ispezionati tutti gli spazi interni ed esterni accessibili e potenzialmente sfruttabili dai Chiroteri ponendo particolare attenzione nel rilevare eventuali indizi di presenza indiretta delle specie. Durante l'ispezione, un ulteriore strumento che può essere impiegato è l'endoscopio con schermo digitale, modello DEPSTECH DS 300 per l'ispezione di fessure e cavità molto piccole (Figura 2).

Figura 2. Endoscopio modello DEPSTECH DS 300

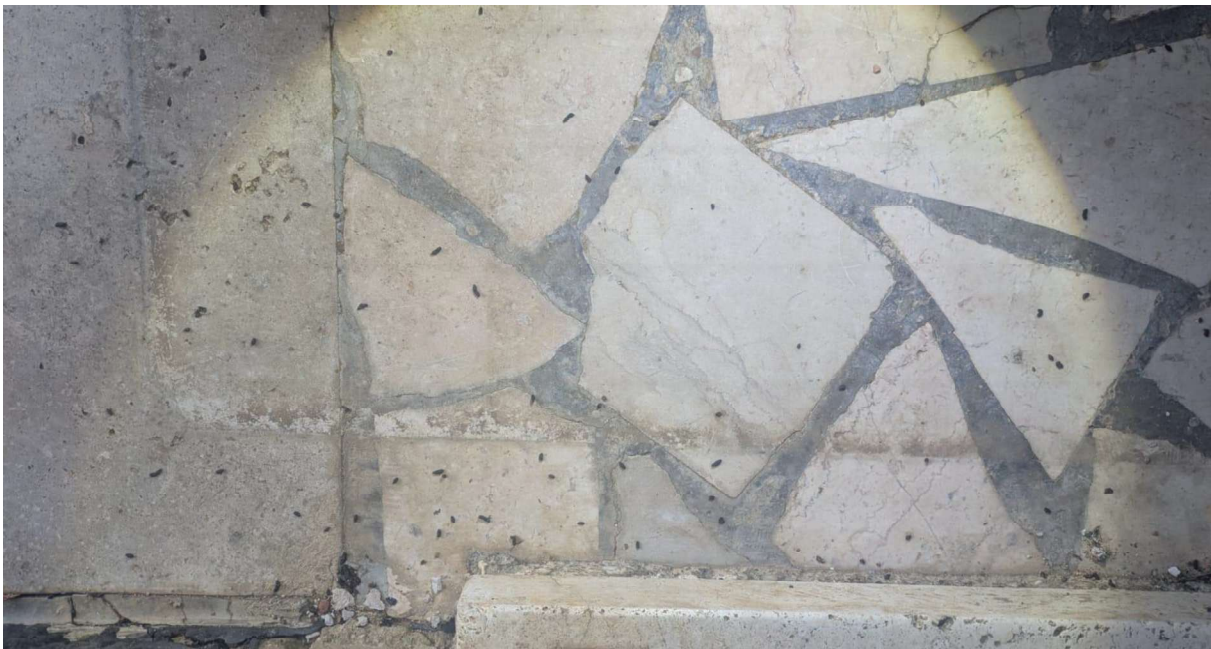
Al di fuori della porta di ingresso situata al piano primo sono state osservate alcune tracce leggere di guano di pipistrello, attribuibili ad una sosta temporanea durante l'attività di foraggiamento notturna (Figura 6).

Figura 6. Leggere tracce di guano di pipistrello, parte esterna edificio "A"

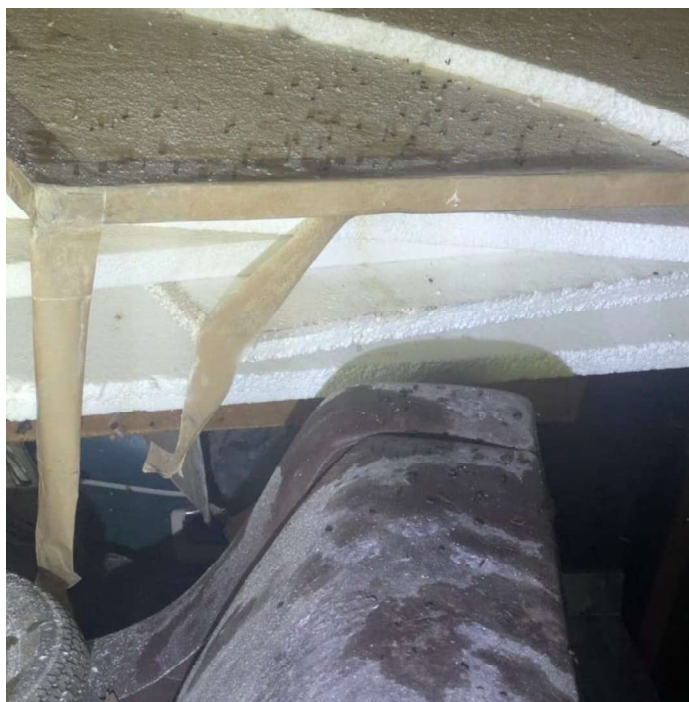
Figura 10. Dettaglio tracce leggere di guano di pipistrello

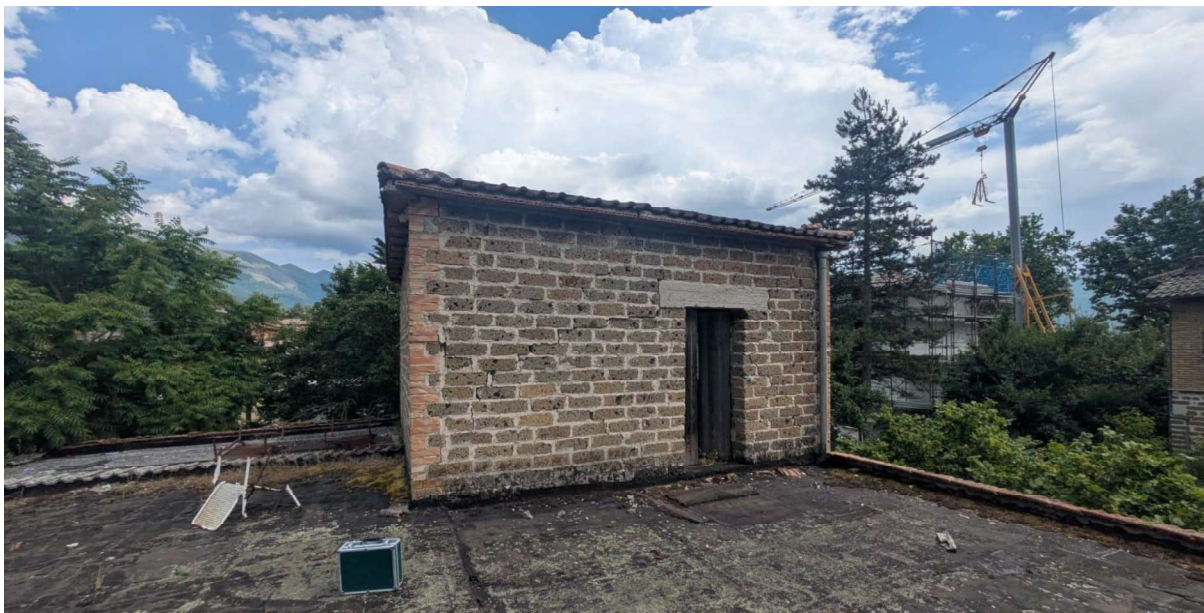
Figura 12. Loggia terrazzo edificio "B"

All'interno dell'edificio "B" non sono stati rinvenuti esemplari di Chiroteri. Gli ambienti presentano una forte illuminazione al loro interno, altresì causata dagli innumerevoli danni strutturali, come ad esempio il distaccamento tra parete e soffitto avvenuto nella loggia al piano primo. Fa eccezione il locale seminterrato, caratterizzato da una situazione di semi oscurità, all'interno del quale però non sono state rinvenute tracce di presenza indiretta di pipistrelli. Alcune tracce leggere di guano di pipistrello sono state rinvenute invece all'interno del locale a piano terra (Figura 10), attribuibili ad una frequentazione sporadica magari in seguito all'attività di foraggiamento notturna, in quanto il locale non presenta condizioni idonee di oscurità.

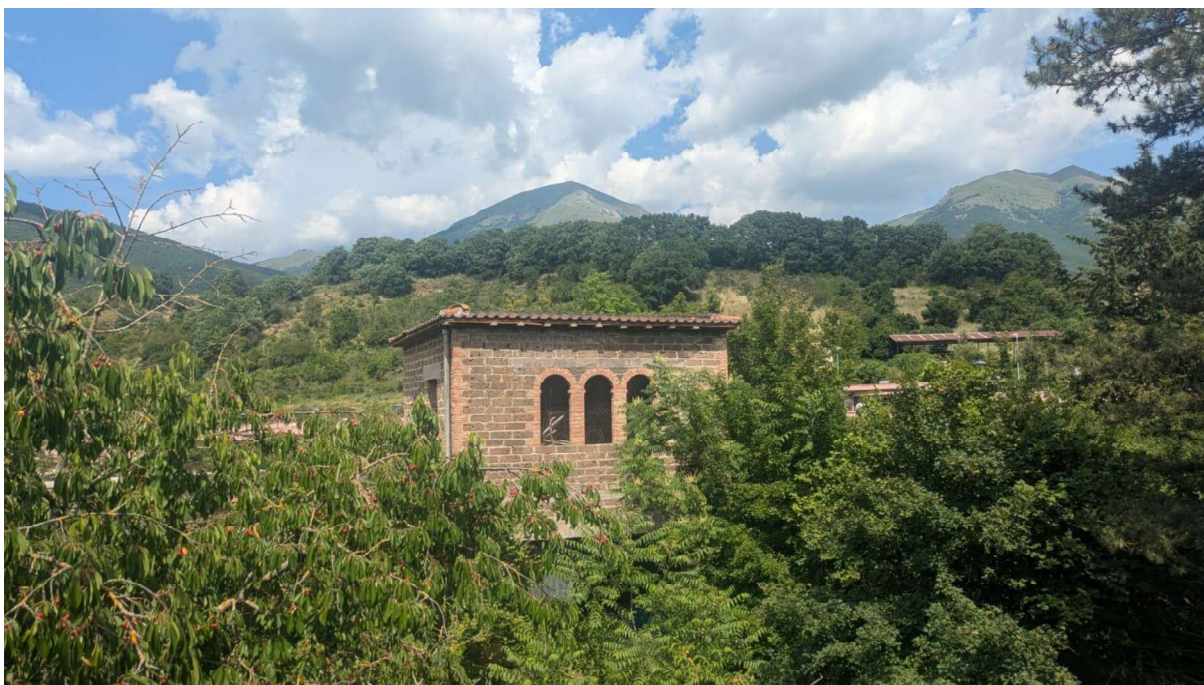
Figura 13. Loggia edificio "B", dettaglio monofore chiuse da rete a maglia fine

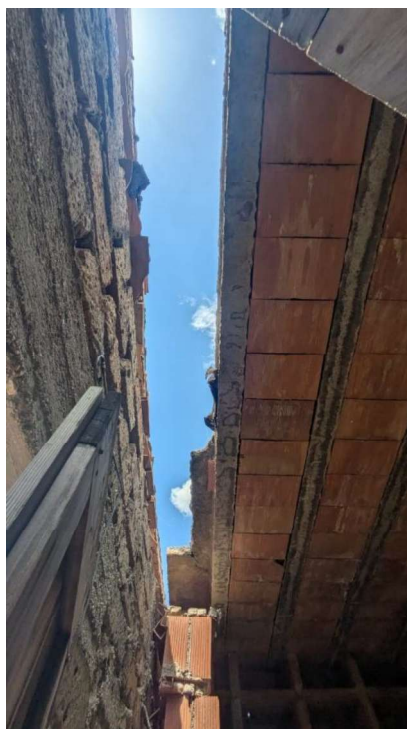
Figura 14. Dettaglio distacco del muro parietale dal soffitto, loggia terrazzo edificio "B"

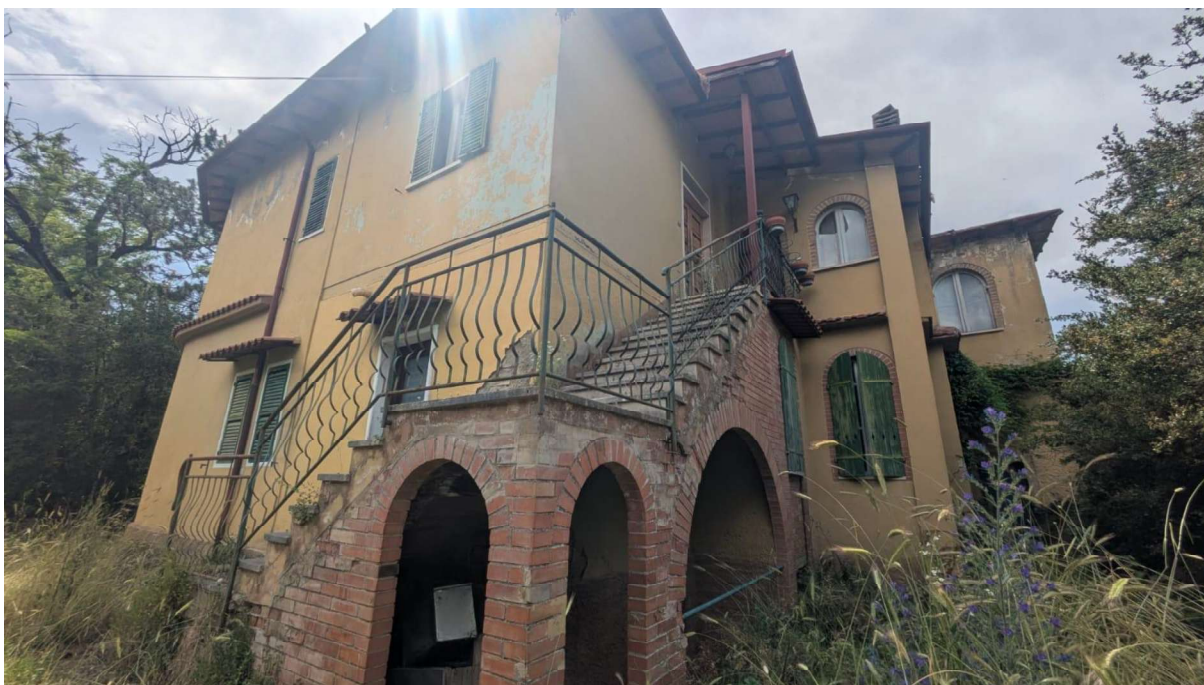
Figura 16. Edificio "C"

L'ispezione è proseguita con i locali visitabili dell'edificio "C" (Figura 16), il magazzino a piano terra (Figura 17) ed il seminterrato al quale si accede tramite una scala esterna.

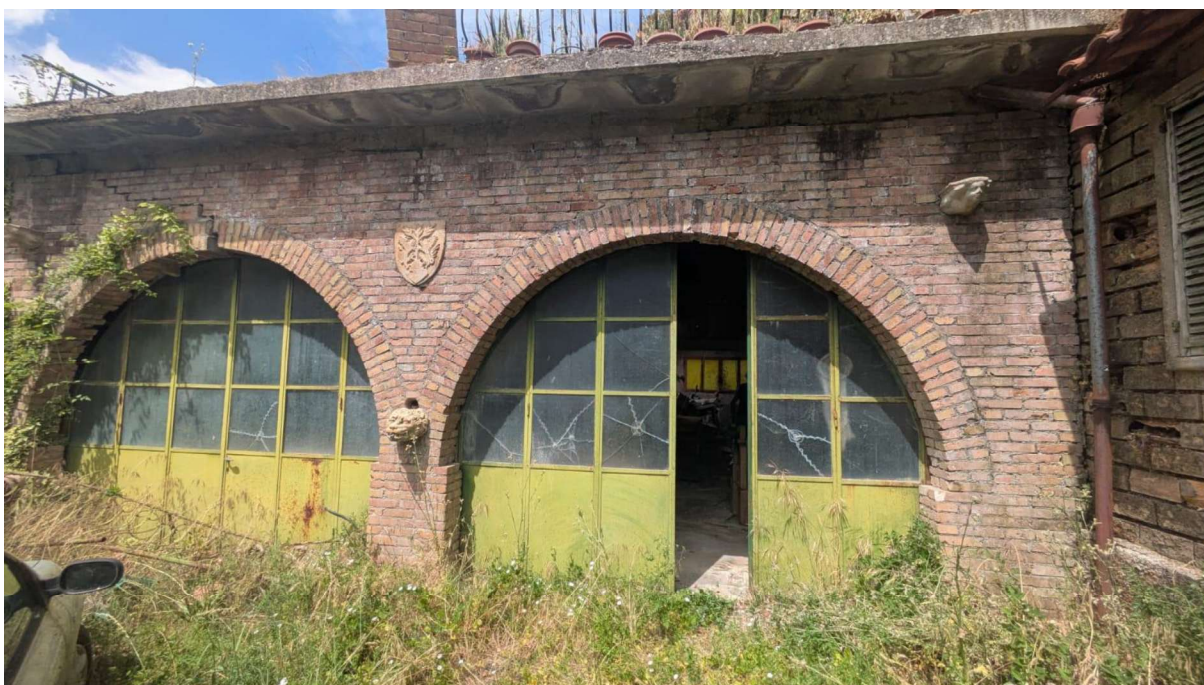
Figura 17. Magazzino piano terra edificio "C"

L'ispezione dei locali a piano terra dell'edificio "C", non ha evidenziato segni di presenza indiretta di Chiroterri. Gli ambienti sono caratterizzati da una forte luminosità al loro interno, data oltre che dalle grandi vetrate, anche dall'importante crollo che interessato la parte ovest dell'edificio (Figura 20).

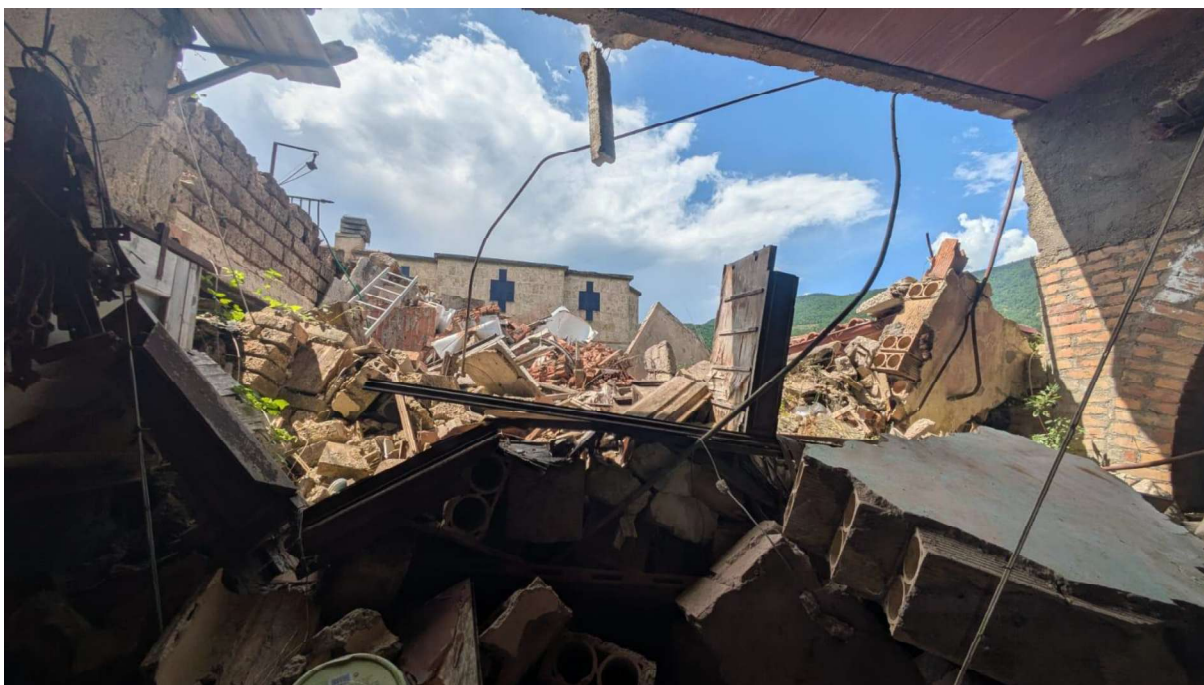
Figura 20. Dettaglio parte crollata edificio "C"

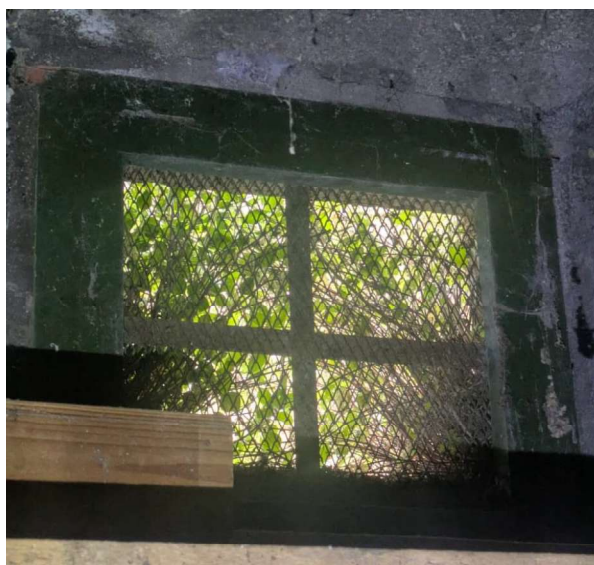
In fase di accesso al locale seminterrato, si è riscontrata la presenza estemporanea di un Chiroterro, il quale ha tempestivamente abbandonato l'ambiente; non è stato possibile identificare la specie. La porta del vano seminterrato, che al momento dell'ispezione era stata trovata aperta, è stata successivamente chiusa in modo da evitare l'eventuale accesso di altri animali. L'unica presente è risultata chiusa e con annessa rete metallica a maglia fine (Figura 22).

Figura 22. Dettaglio finestra chiusa vano seminterrato edificio "C"

Si raccomanda innanzitutto, di chiudere le finestre qualora non lo fossero e all'occorrenza altre aperture, in modo da non permettere l'eventuale entrata di animali prima dell'avvio del cantiere.
