## PARCO NAZIONALE DEI MONTI SIBILLINI

### PROGETTO DEFINITIVO - ESECUTIVO

**Sistemazione dei dissesti gravitativi e mitigazione del rischio idraulico del Sentiero escursionistico E4 nel Comune di Bolognola lungo la Valle dell'Acqua Santa**

| | Elaborato | <b>1</b><br><b>RELAZIONE DESCRITTIVA</b> | | |

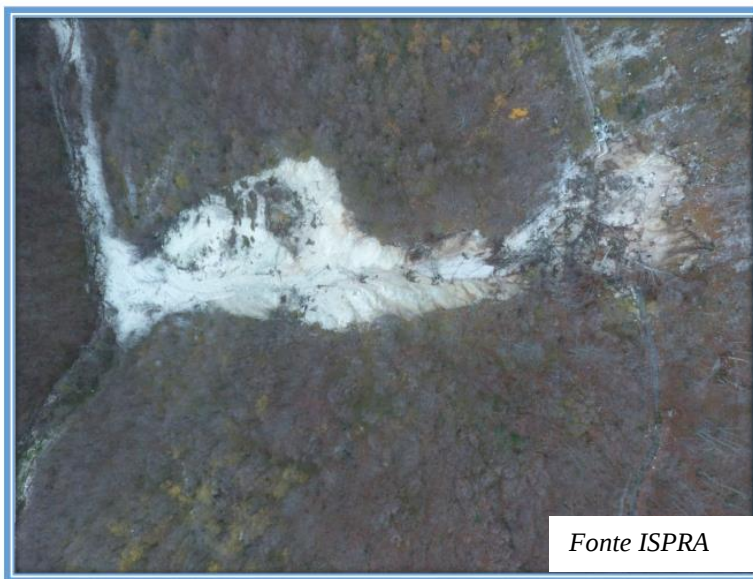
Figura 66: immagine ripresa con drone il 4.12.2018 della frana attivatasi lungo il versante occidentale di Balzo della Croce.

- fenomeno franoso di tipo complesso (**CR7**) lungo il versante occidentale di Balzo della Croce. La frana nel maggio 2018 ha travolto del tutto il sentiero, distruggendo il manufatto in calcestruzzo della condotta esistente, per una lunghezza di circa quaranta metri. Secondo l'ISPRA *“I rilievi di campagna hanno evidenziato l'esistenza di chiari indizi morfologici (fratture di trazione, variazioni di pendenza, contropendenze) di una condizione di instabilità diffusa che interessa un'area molto più estesa di quella in frana. Ne deriva la necessità di una campagna di indagini geognostiche mirata a fornire informazioni di dettaglio sulla estensione e profondità*

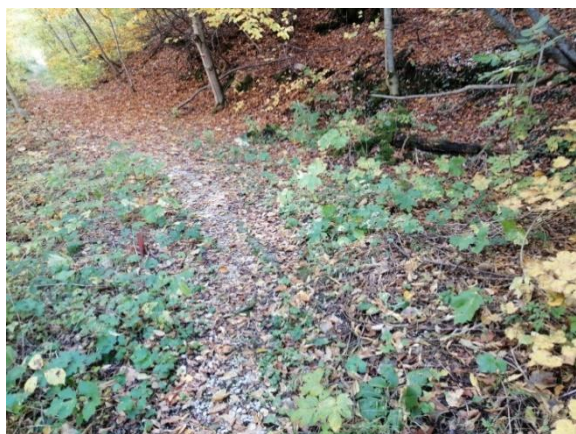
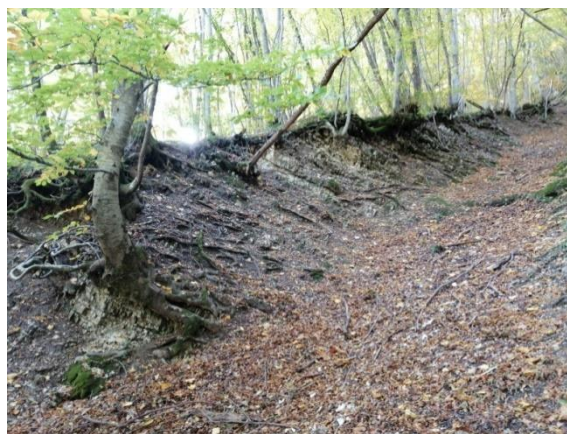
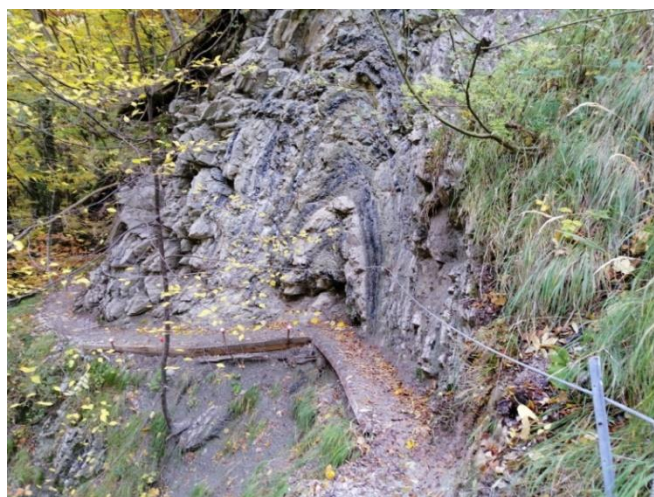
*Il diverso grado di difficoltà del sentiero “E4” oggetto di intervento*

Tuttavia, in seguito al sopralluogo preliminare, avvenuto in data 21 ottobre 2020, e in relazione allo stato dei luoghi si è rilevato che solo la parte finale potrebbe riservarsi ad escursionisti esperti, mentre il primo tratto è piuttosto agevole, di tipo naturalistico in mezzo ai boschi e necessita di pochi interventi per la messa in sicurezza del percorso. Pertanto mentre lo studio di fattibilità prevedeva una tripartizione del sentiero in tre tipologie differenti, in relazione al grado di difficoltà; a seguito di confronto con i tecnici del Parco si è optato per mantenere la classificazione attuale EE.<sup>i</sup>

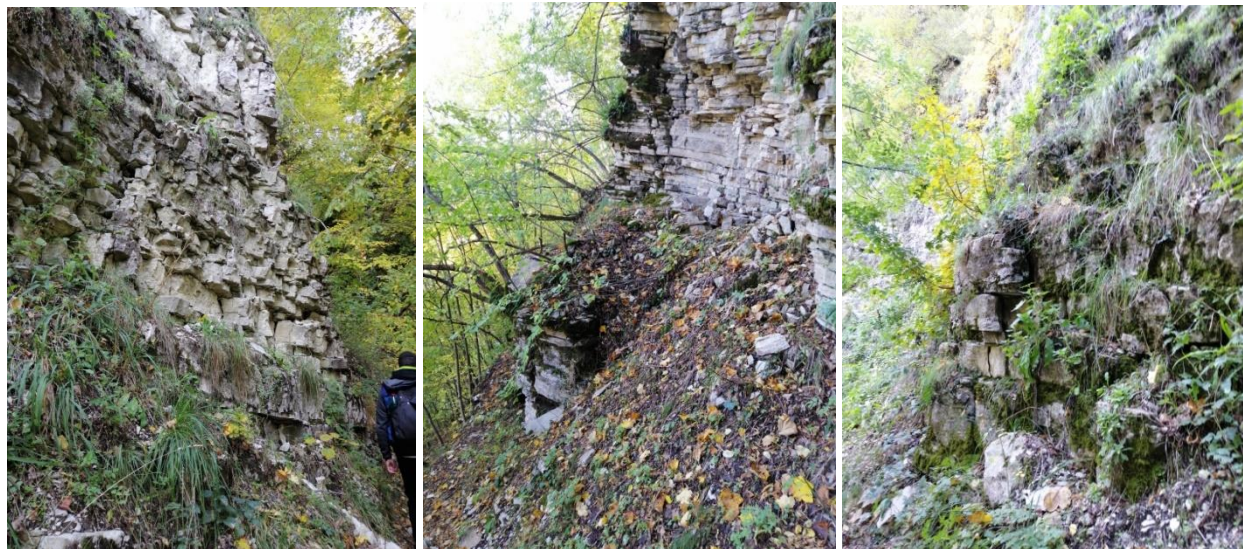
*Area da ispezionare per individuare eventuali blocchi lapidei instabili*

1. *Ispezione di parete rocciosa e disaggi nei punti di maggiore criticità e con presenza di elementi lapidei instabili*
2. *Opere di puntellamento in legno*

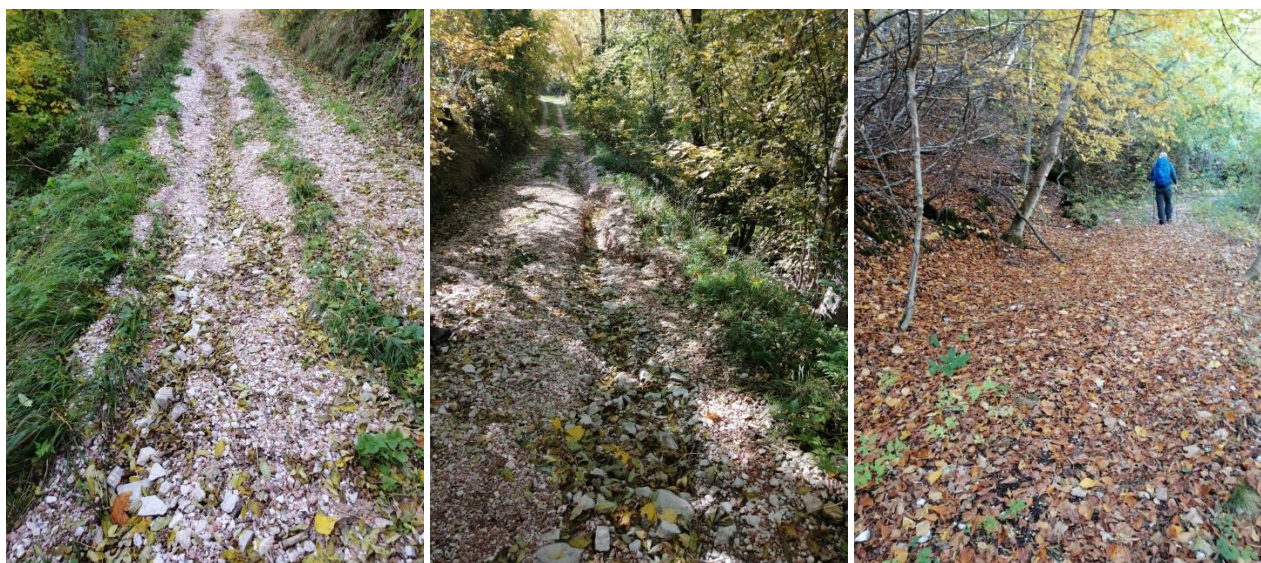
*Ripristino strada e riatto di sentiero*

1. *Riatto di sentiero con il ripristino del tracciato originario, pulizia e rimozione di vegetazione infestante e asportazione del materiale inerte caduto e rotolato giù dalle scarpate*
2. *Sistemazione in selciato di stradella esistente, comprendente: pulitura dell'area stradale da sistemare, raccolta e selezione del pietrame sui luoghi di cantiere, sistemazione eseguita a mano e con gli appositi attrezzi, saturazione dei vani delle fughe con materiale inerte e terriccio recuperati in loco.*

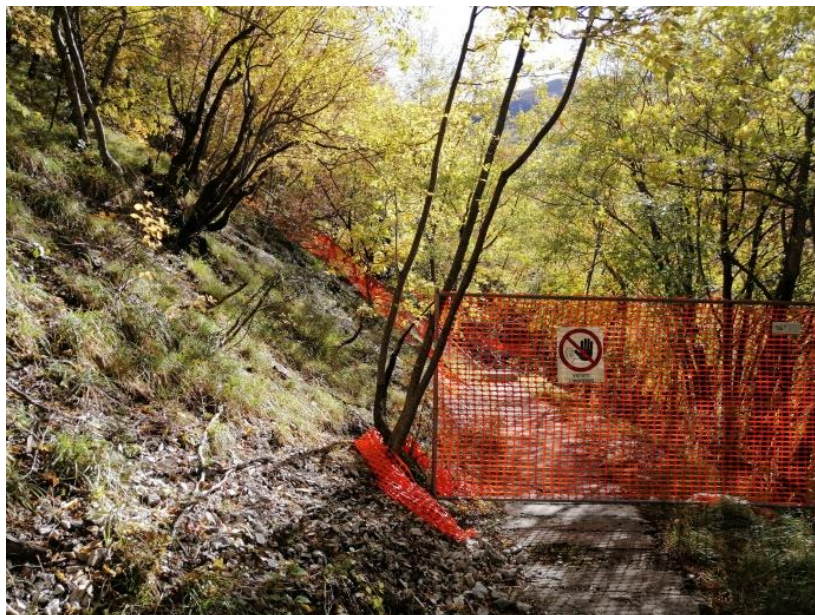
*Area di frana interdetta al transito*

3. Interruzione sentiero in corrispondenza della frana CR7. – *Cfr. Sentiero alternativo in Planimetria generale di progetto.*

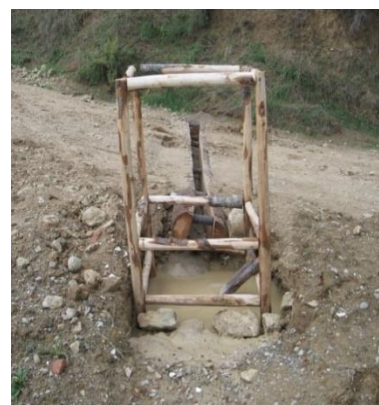
*Esempio: Oasi del Morello: canalette di drenaggio stradali e pozzetti di laminazione e per il beverage piccoli mammiferi e uccelli*

4. Realizzazione di canalette in legname e pietrame e tagliacqua per favorire il drenaggio delle acque di ruscellamento nei punti di impluvio
5. Pozzetto di raccolta e di beverage faunistico: pozzetti di laminazione terminali alle canalette di drenaggio stradali ed atte al beverage di uccelli e piccoli mammiferi

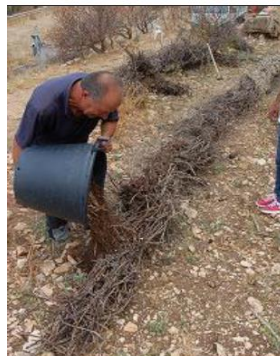
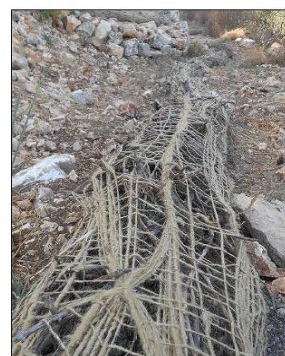
*Realizzazione di Biorulli con tecnosuolo a Custonaci (Trapani)*

<sup>15</sup> Tale tecnica è stata utilizzata per la prima volta al Parco Portella del Cerriolo, a Custonaci, dove in sostituzione al materiale vegetale e del terreno è stato utilizzato anche un tecnosuolo (ammendante compostato verde) prodotto a partire dal riutilizzo di FOS (Frazione Organica Stabilizzata) di *Posidonia oceanica* spiaggiata e da scarti di potatura da verde urbano (agrumi e specie miste). Per ottenere risultati migliori i biorulli sono stati utilizzati in combinazione con la stesa di geoteti in juta in grado di contenere ulteriormente l'erosione superficiale.

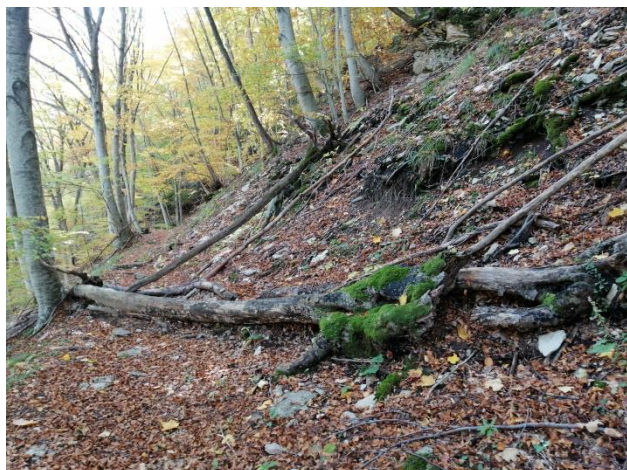
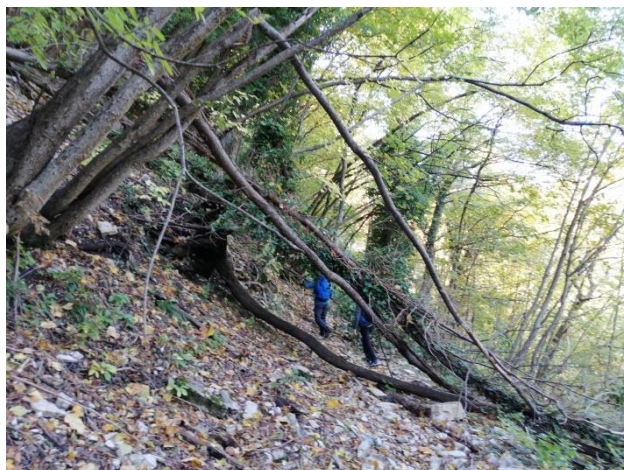
*Tronchi e legname in loco da impiegare per il contenimento dei fenomeni di dissesto idrogeologico*

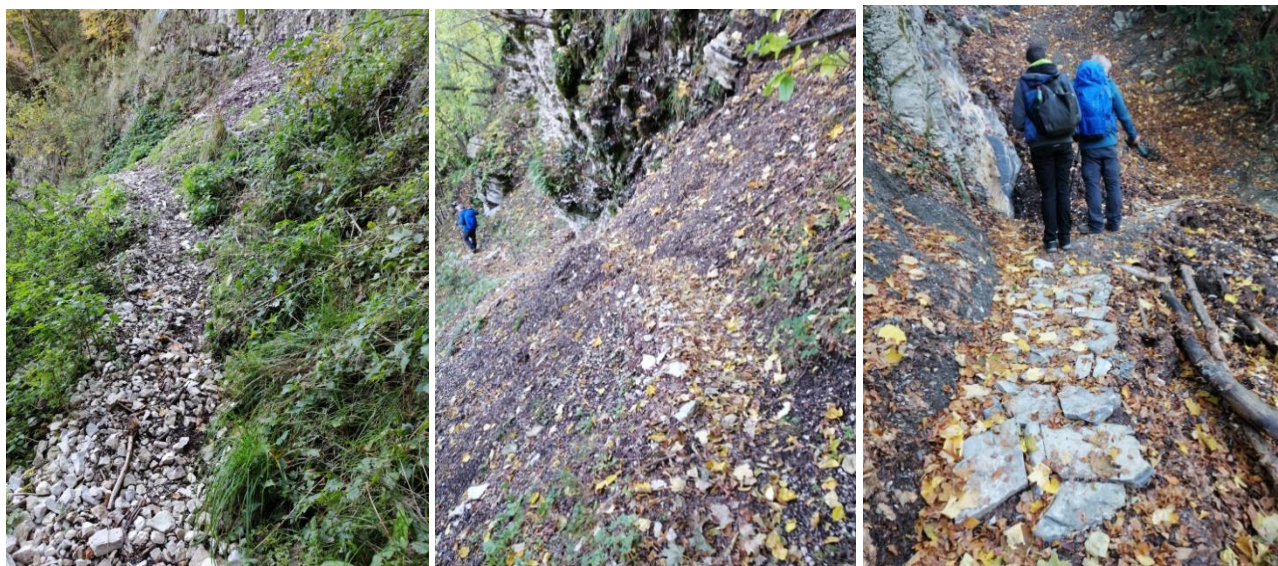
*Aree da consolidare mediante Palificata semplice di versante e infissione nel terreno di paratia di pali battuti e biorulli*

1. *Grata viva a monte del sentiero nelle aree a maggior pendenza.*
2. *Muro a secco con massi reperiti in loco, posti in opera con una leggera contropendenza rispetto al versante e al piede delle principali opere di consolidamento del versante quali palificata semplice e grata viva*
3. *Palificata semplice di versante: lungo alcuni tratti del sentiero, ove necessario, verrà effettuato lo sbancamento e la realizzazione di palificate semplici al fine di consentire di percorrere in sicurezza il tracciato e consolidare il versante riducendone la pendenza*
4. *Palizzata in legname con talee*
5. *Paratia di pali battuti avente funzione anche di briglia selettiva e/o vasca di laminazione lungo il corso del torrente per esigenze riproduttive o alimentari.*

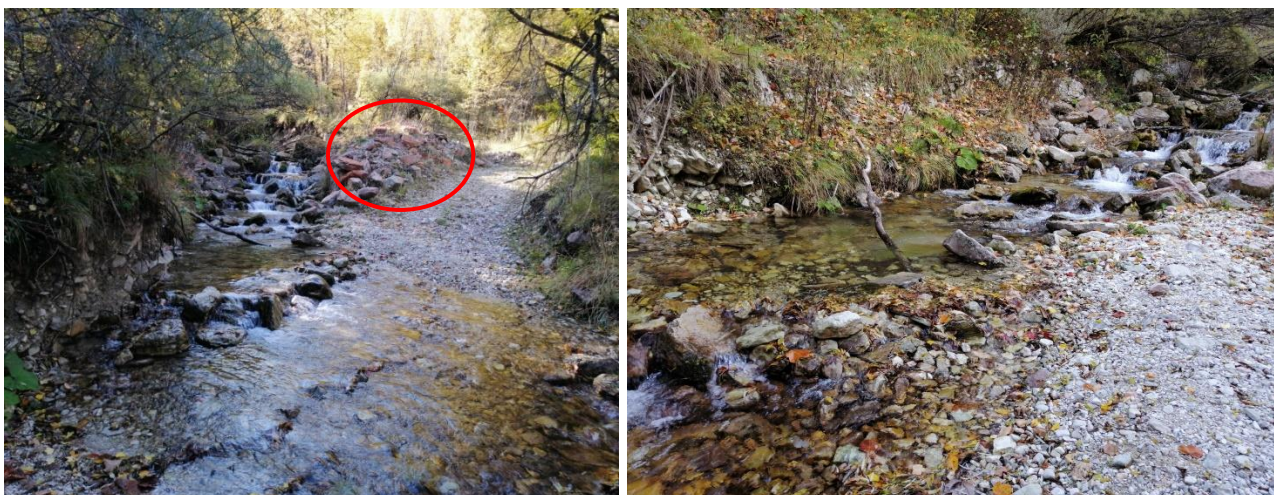
*Attraversamento impluvio con opere provvisorie, realizzazione di rampe di risalita per ittiofauna e recupero di pietrame*

#### 7. Attraversamento su massi ancorati con riutilizzo pietrame locale

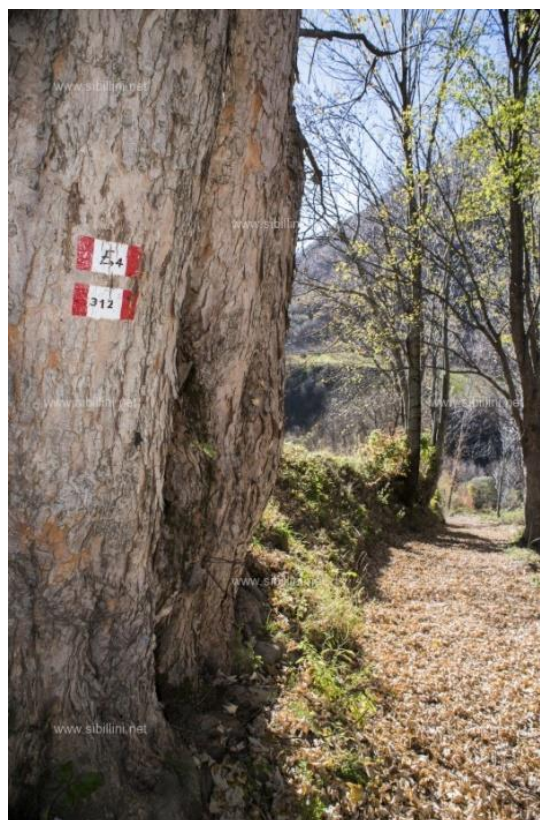
*Segnaletica già presente lungo il sentiero E4*

1. Posa lungo il sentiero di n. 3 Tabelle e di Segnaletica direzionale ed in particolare:
  - n. 1 palo con n. 2 frecce per indicare deviazione provvisoria (andata e ritorno) dell'area di frana;
  - n. 1 palo con una freccia al termine della deviazione provvisoria (ritorno) dell'area di frana;
2. Potenziamento della Segnaletica orizzontale (bandierine, segnavia...) e verticale (pali con frecce...) esistente.
3. Posa lungo la deviazione di n. 4 picchetti segnavia.

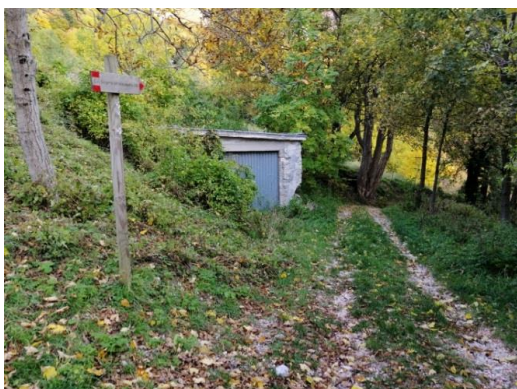
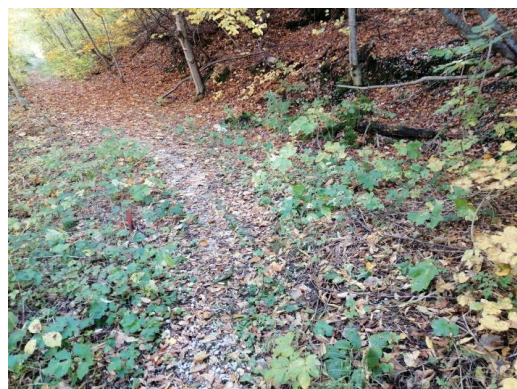
Per questo primo tratto in particolare era stata prevista la possibilità di percorrere un sentiero alternativo già esistente da riattivare, che consentirà di fare un percorso ad anello.

Lunghezza complessiva del tratto: 458,9 m

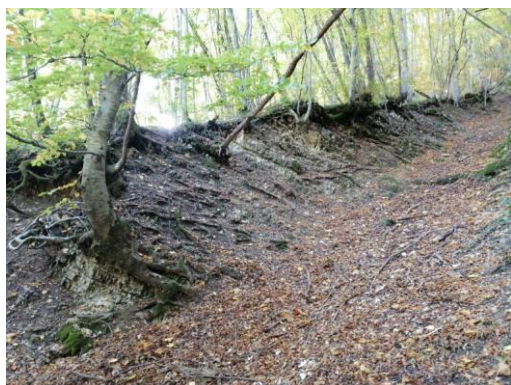
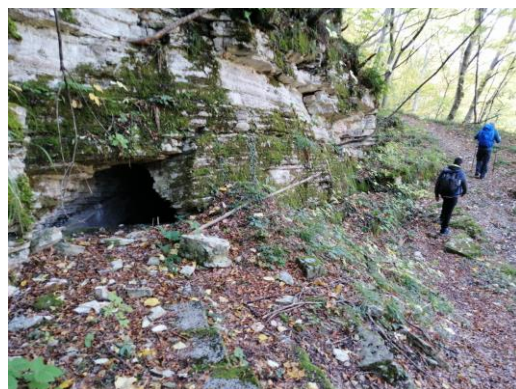
2. E - itinerario escursionistico privo di difficoltà tecniche: *Sentiero privo di difficoltà tecniche che corrisponde in gran parte a mulattiere realizzate per scopi agro. silvo - pastorali, militari o a sentieri di accesso a rifugi o di collegamento fra valli. E' il tipo di sentiero maggiormente presente sul territorio e più frequentato e rappresenta il 75% degli itinerari dell'intera rete sentieristica organizzata.*

Lunghezza complessiva del tratto: 3345,9 m

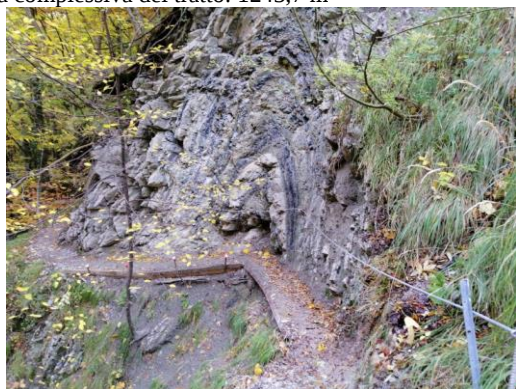
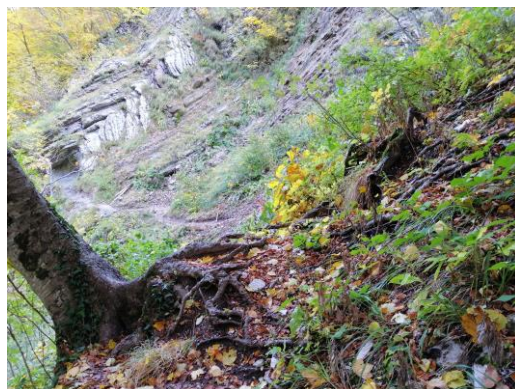
3. **EE** – itinerario per escursionisti esperti: Sentiero che si sviluppa in zone impervie con passaggi che richiedono all'escursionista una buona conoscenza della montagna, tecnica di base e un equipaggiamento adeguato. Corrisponde generalmente a un itinerario di traversata nella montagna medio alta e può presentare dei tratti attrezzati - sentiero attrezzato - con infissi (funi corrimano e brevi scale) che però non snaturano la continuità del percorso.  
Lunghezza complessiva del tratto: 1243,7 m

*Proposta progettuale di riclassificazione del sentiero secondo i gradi di difficoltà del CAI*
