## EDIFICIO S.S. NURSINA 1/A

RIPRISTINO CON MIGLIORAMENTO SISMICO DI UN FABBRICATO  
DANNEGGIATO DAL SISMA DEL 24 AGOSTO E SUCCESSIVI

ELABORATO:  
Istanza Autorizzazione Paesaggistica

ELABORATO:  
Relazione paesaggistica

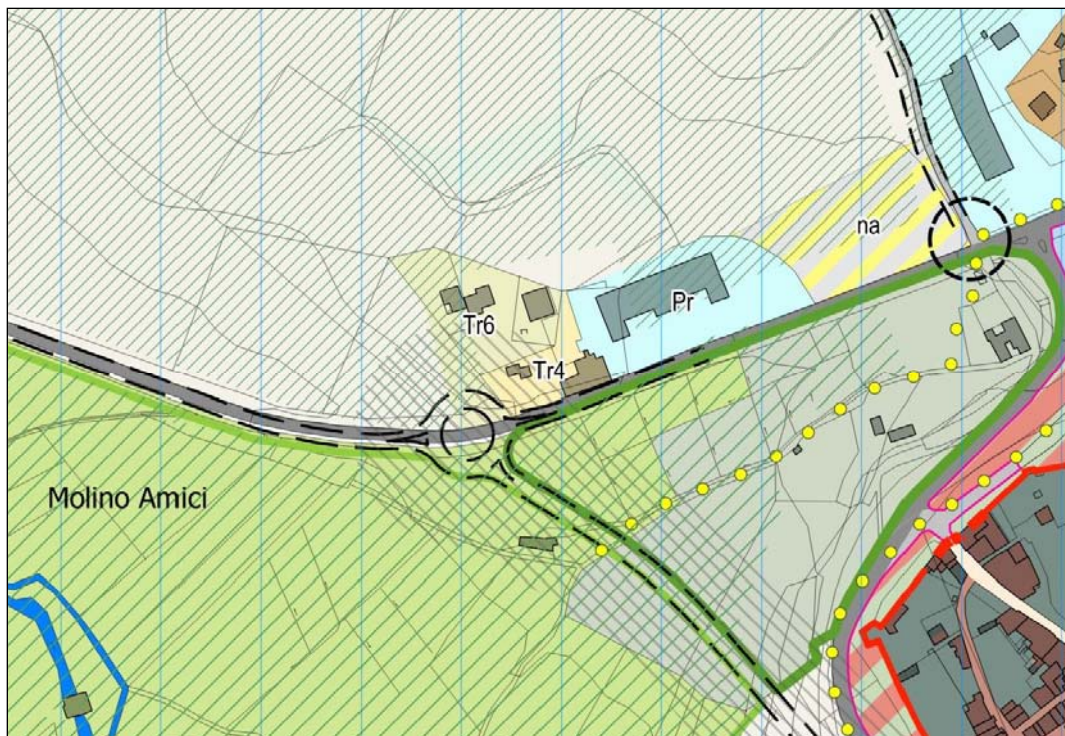
*Estratto Tav. POn.1\_P02 del Piano Regolatore Generale vigente del Comune di Norcia*

Dal punto di vista urbanistico, nel Piano Regolatore Generale (PRG) vigente, il fabbricato in oggetto ricade in zona **Tr6** - *“Tessuti prevalentemente residenziali dell’insediamento consolidato e da consolidare”* e può essere inquadrato come “Edilizia recente o totalmente alterata” ai sensi della DGR 852/2015.

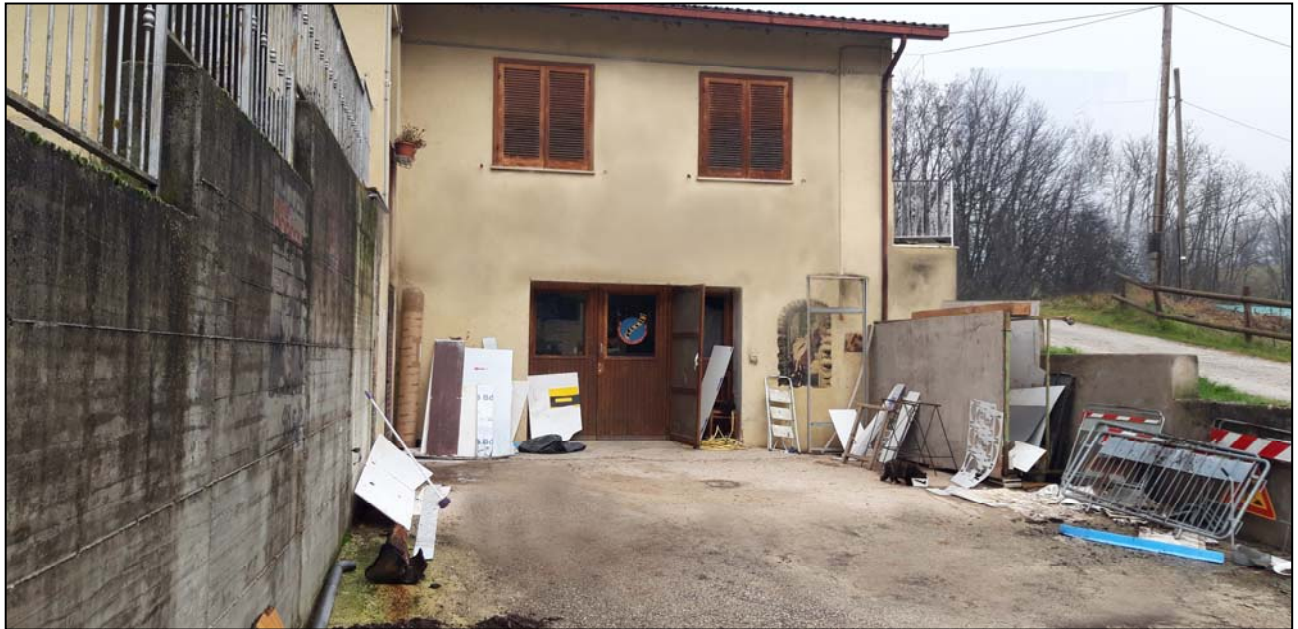
*Fronte SUD*

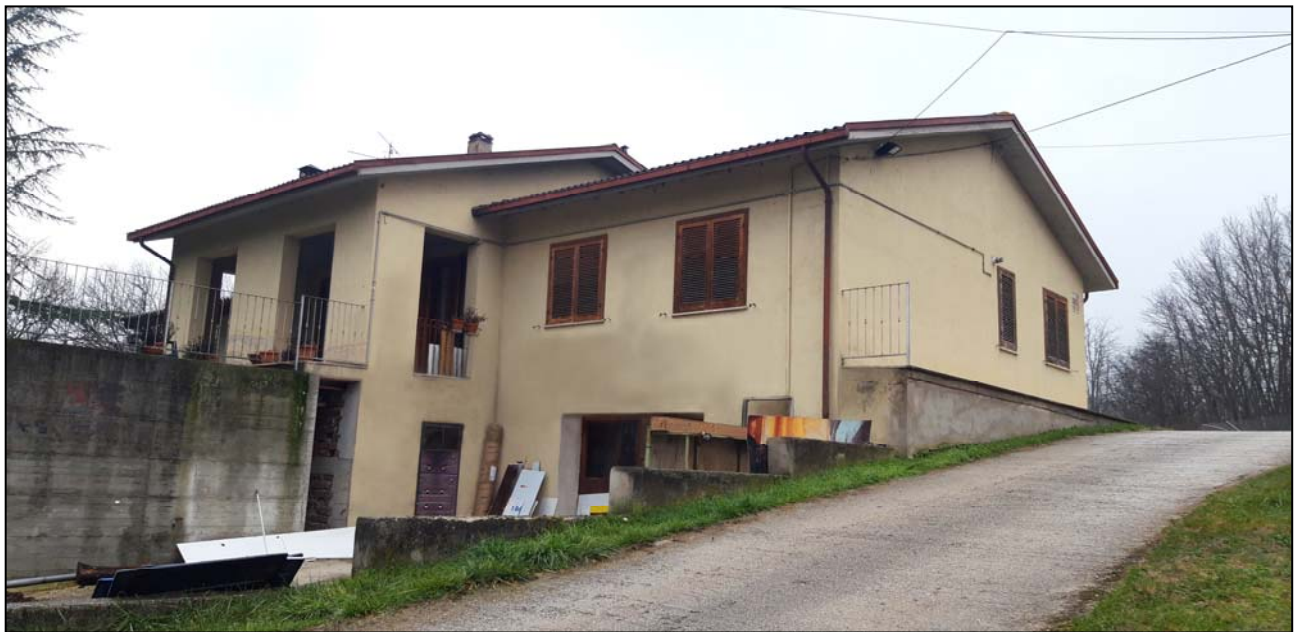
*Fronti SUD e EST*

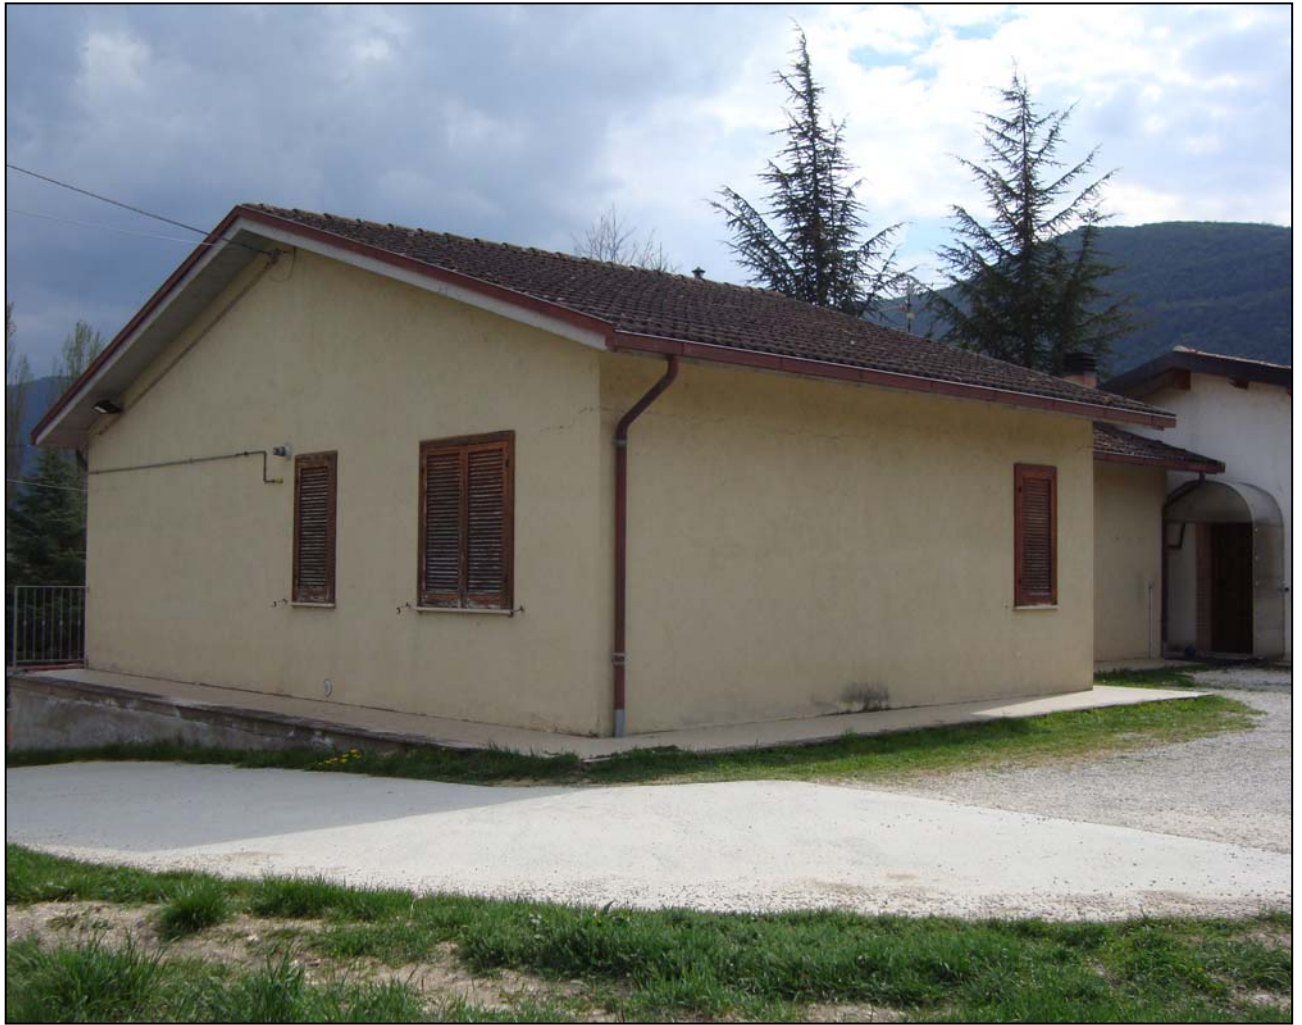
*Fronti EST e NORD*

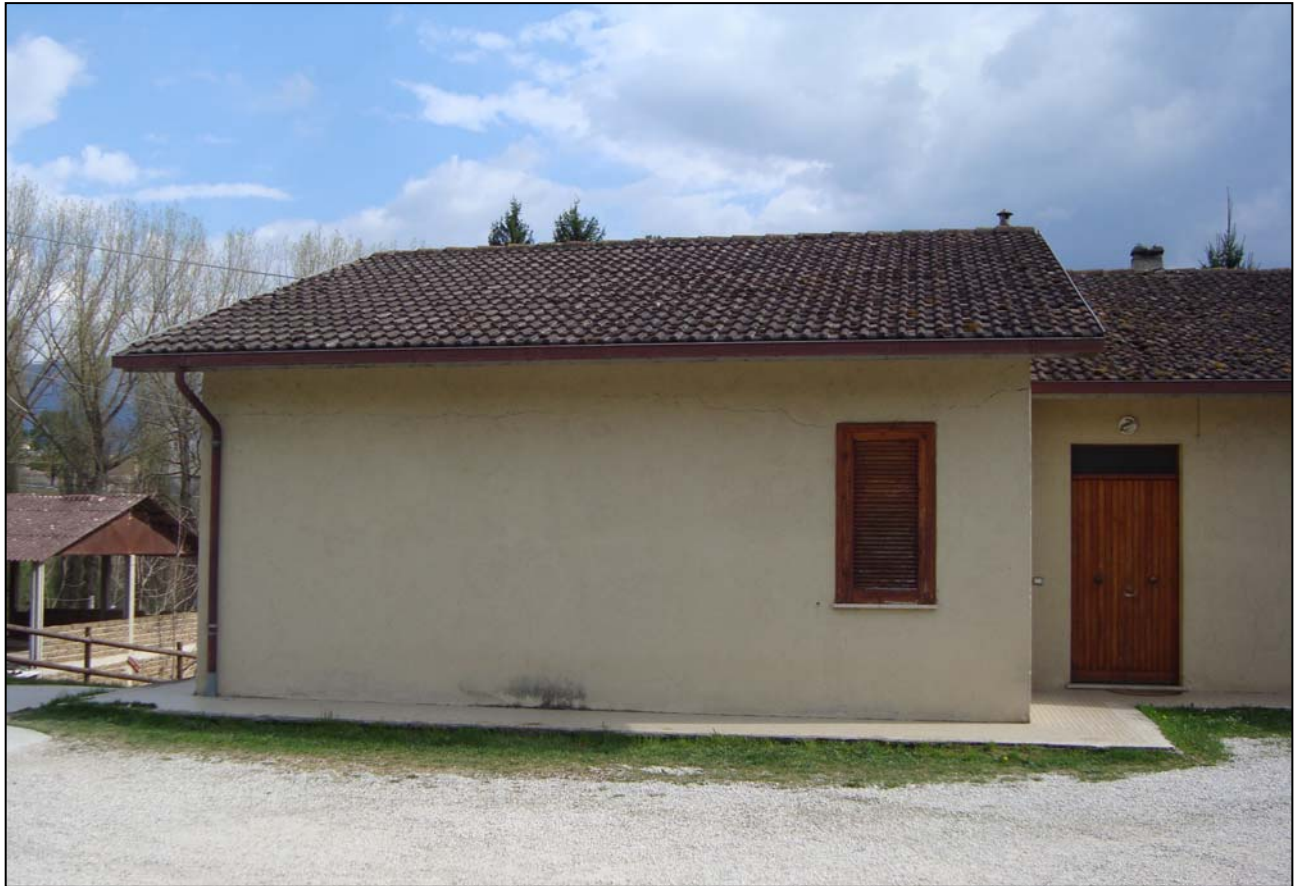
*Fronte NORD*

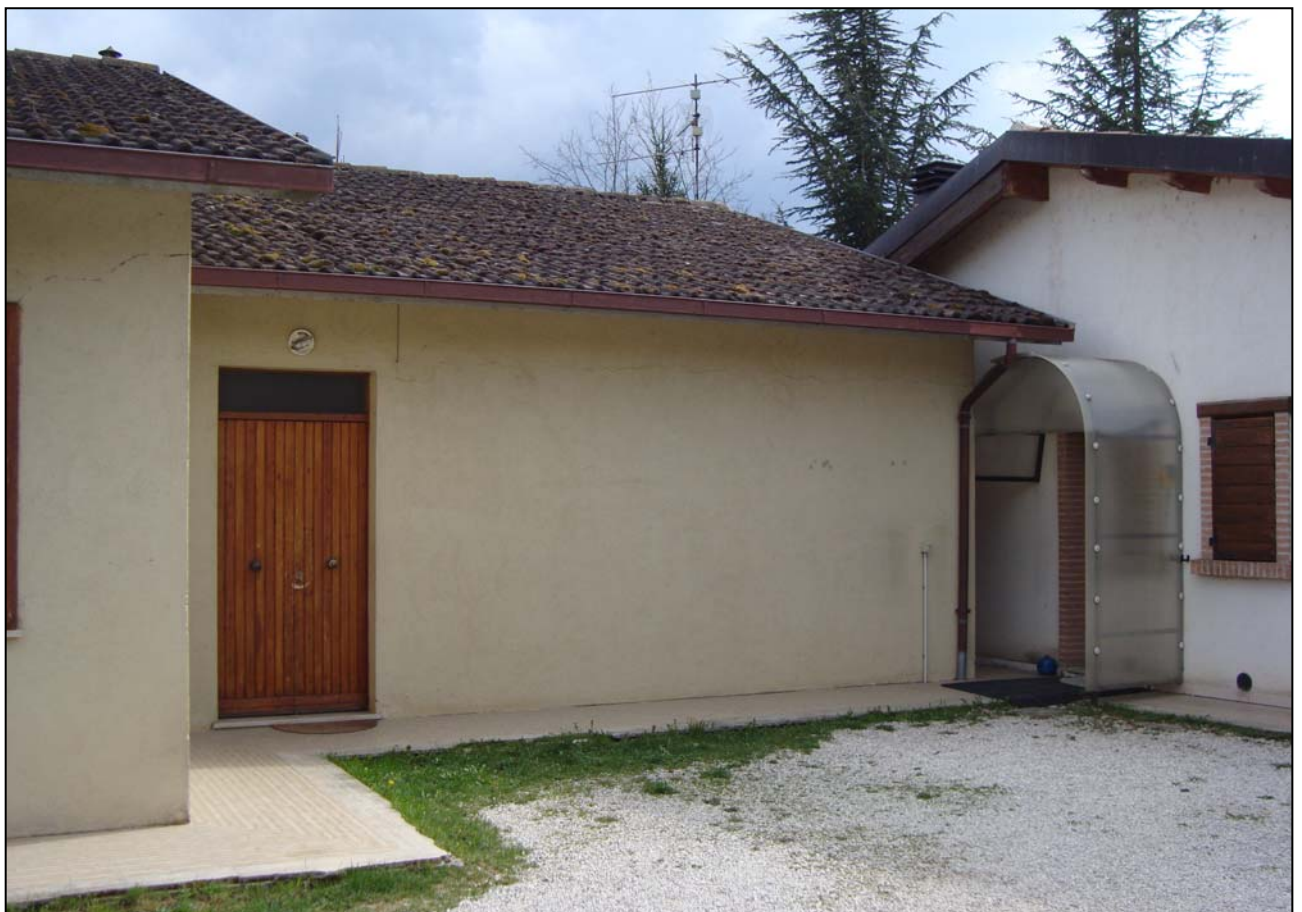
*Fronte NORD*

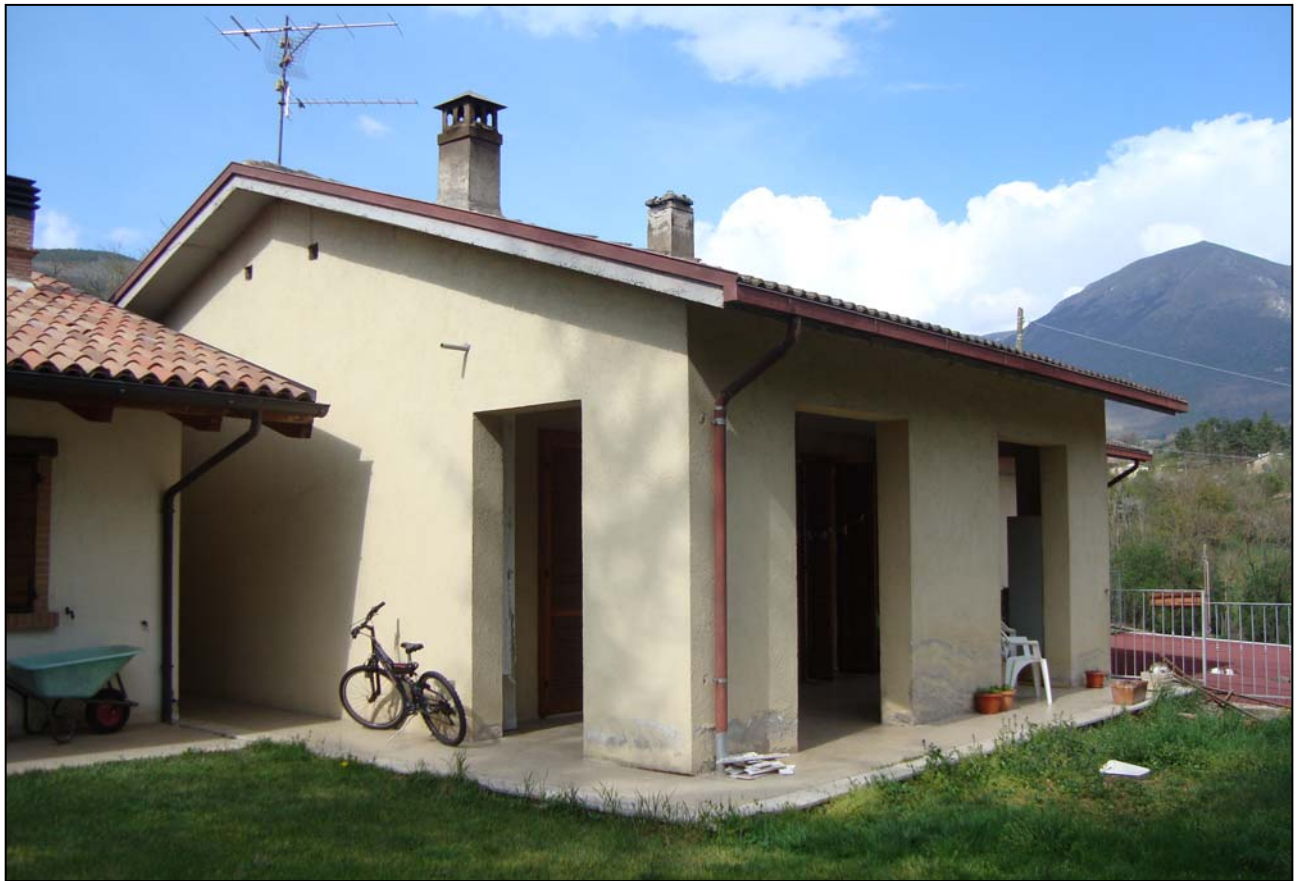
*Fronti SUD e OVEST*

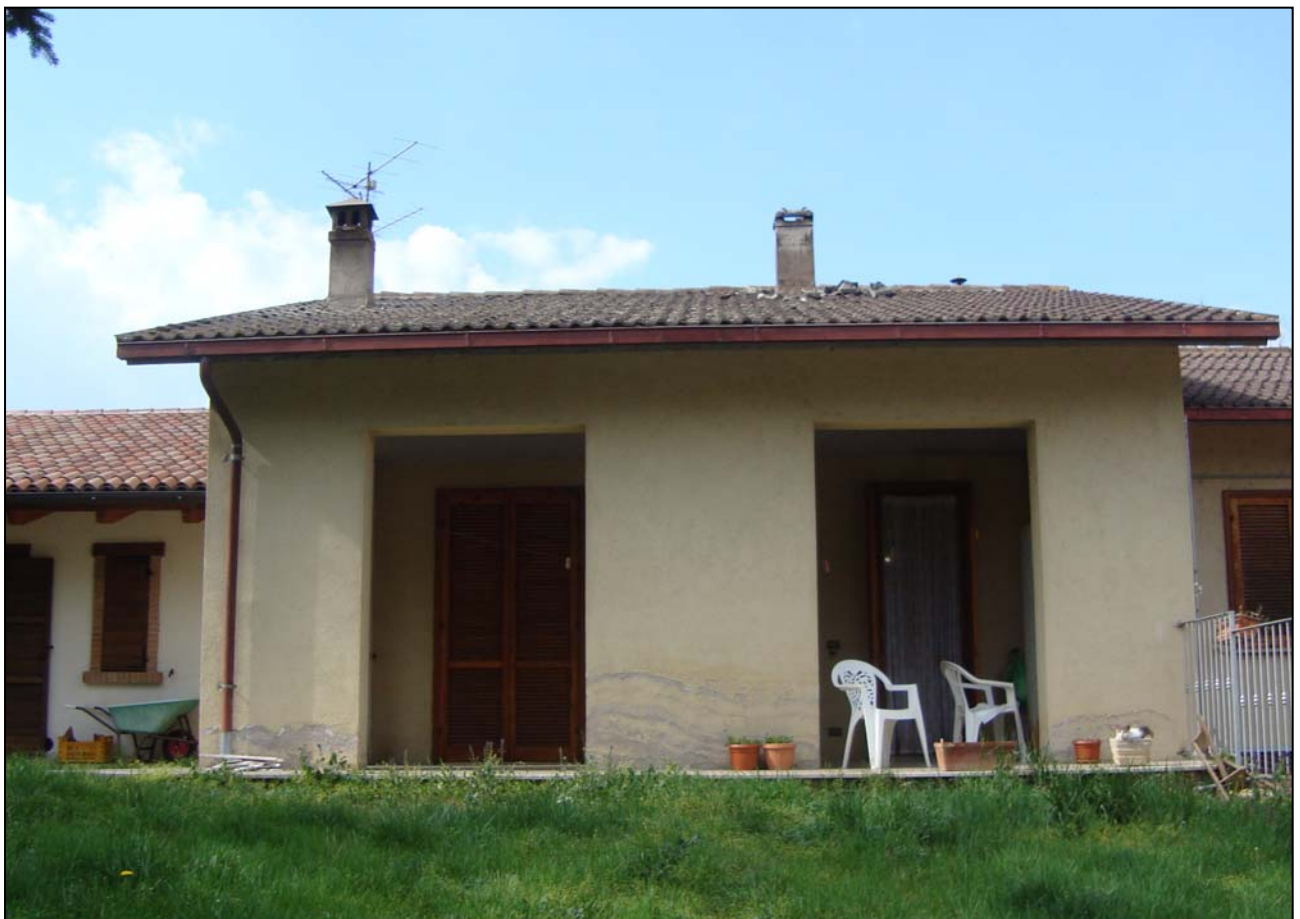
*Fronte SUD*
