## RELAZIONE GEOLOGICA SISMICA GEOTECNICA

**Oggetto:** *Ristrutturazione di un immobile ad uso abitativo  
danneggiato dal sisma del 24 agosto 2016 e successivi*

**Comune:** NORCIA (PG)

**Località:** Via Ufente

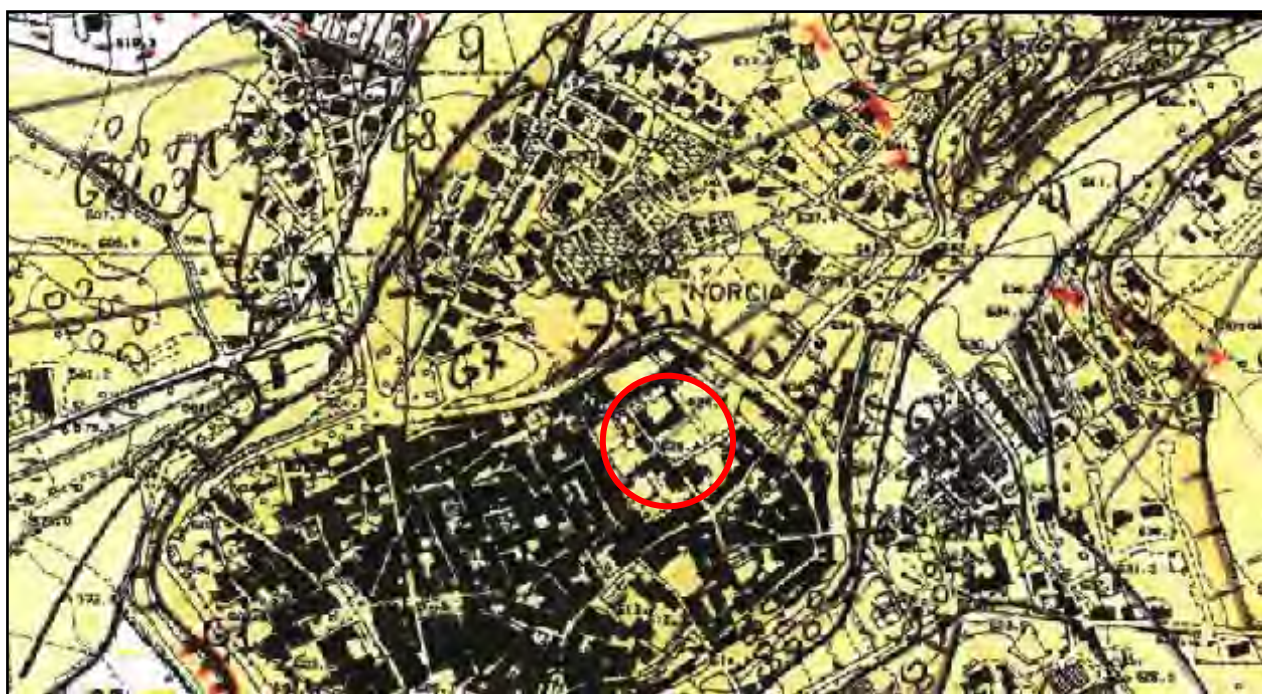
Fig. n. 4 - Estratto carta geologica Regionale – Scala 1 : 10.000 (ingrandimento 1 : 8.000)

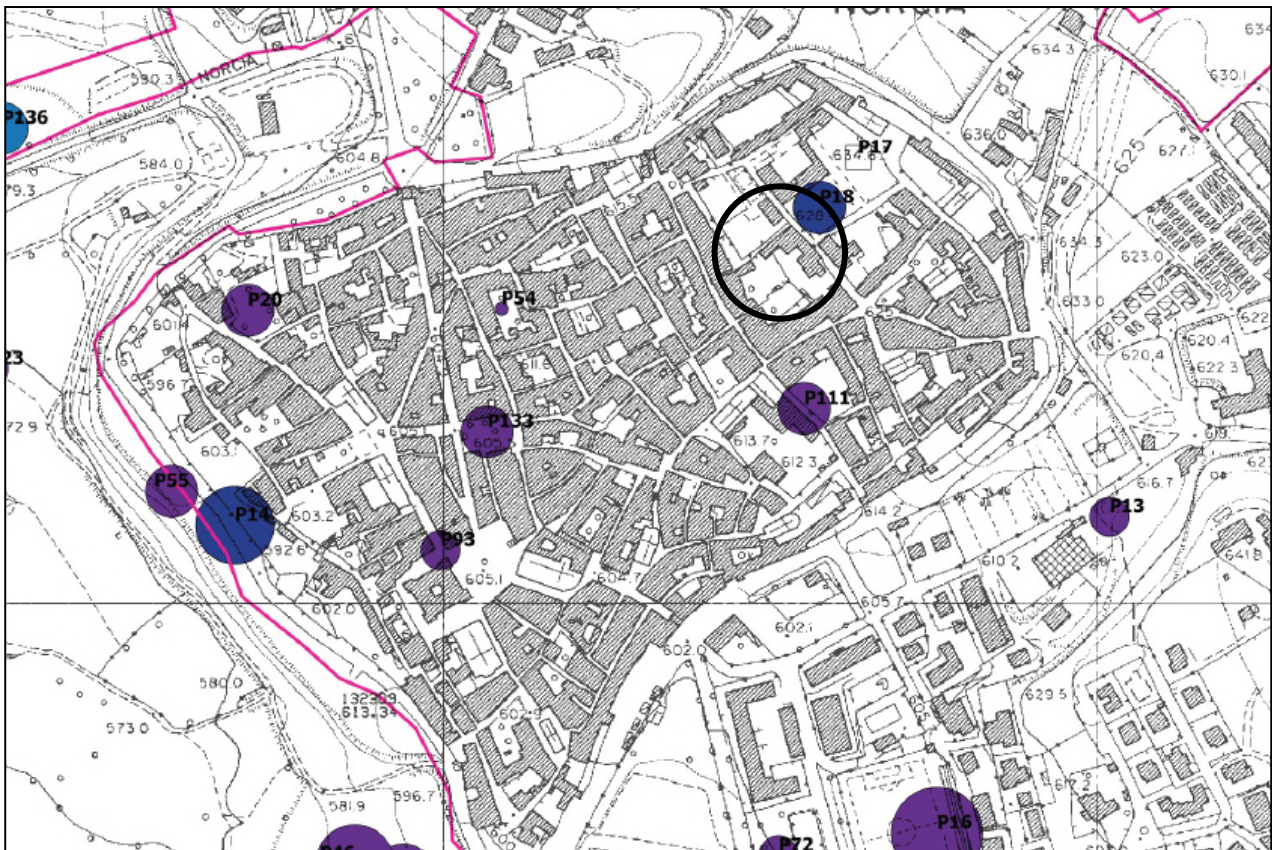
Fig. n. 12 – MICROZONAZIONE SISMICA 3° LIVELLO – CARTA DELLE FREQUENZE NATURALI DEI TERRENI

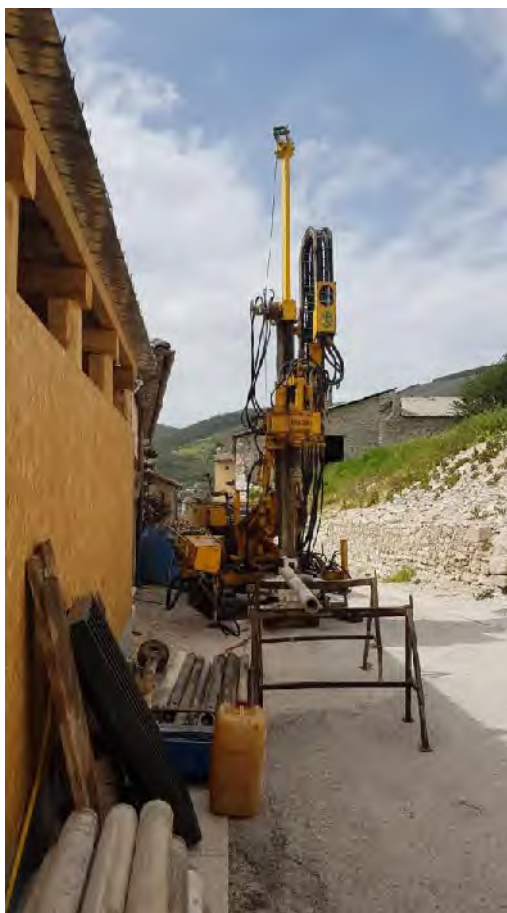
### SONDAGGIO N. 2

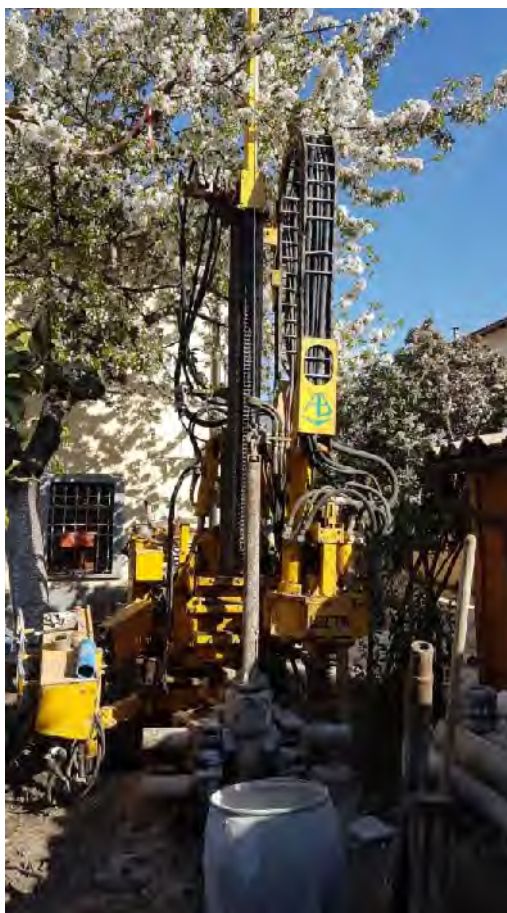
**Sondaggio S3**
