## REGIONE UMBRIA COMUNE DI NORCIA

Misure per il ripristino con miglioramento sismico e la ricostruzione di  
immobili ad uso abitativo gravemente danneggiati o distrutti dagli  
eventi sismici verificatisi a far data dal 24 agosto 2016 (Esito E)

Ubicazione intervento: Norcia, Loc. Frascaro, via Leopardi, 59-64

| PROGETTO ARCHITETTONICO | | Elaborato |
|---|--|---|
| Pianta, Prospetti e Sezioni | | SP.01 |

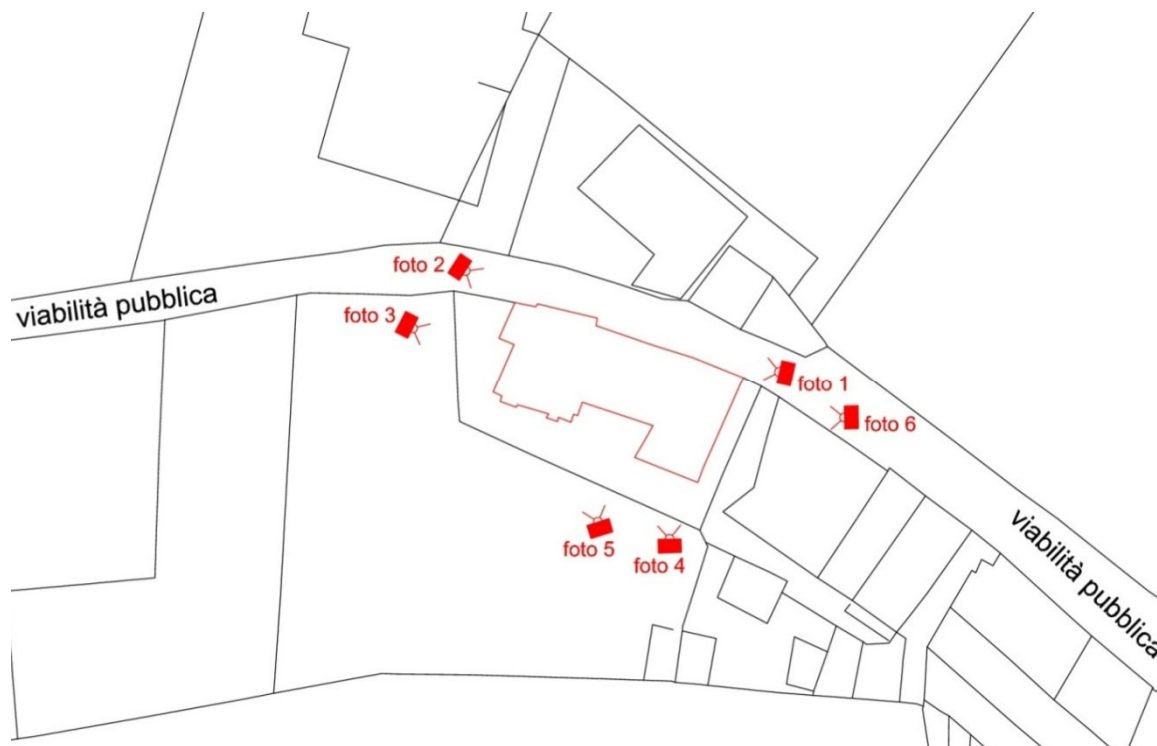
planimetria punto presa foto
