SCIA in sanatoria (Art.146 e 154 L.R. 1/2015 e smi)  
per la diversa distribuzione interna con modifica delle aperture  
esterne su edificio desinato a civile abitazione ed annessi,  
sito in Frz. Ancarano Loc. Pie del Colle  
censito catastalmente al Fgl. 22 Map.40/Sub3-41-540-563-564-565.

### Relazione Tecnica Illustrativa

## RELAZIONE TECNICA ILLUSTRATIVA

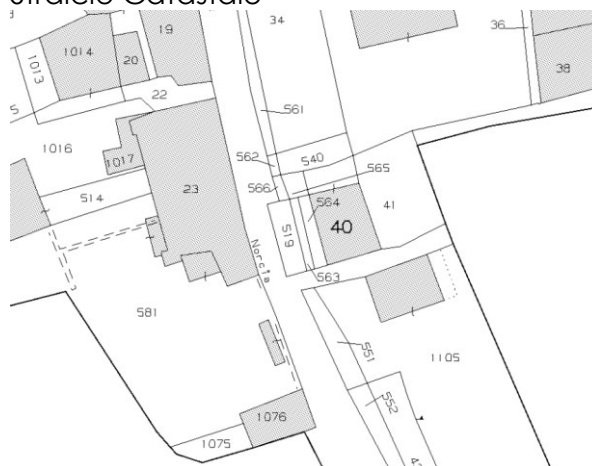
Stralcio Catastale

L'edificio è distinto al Catasto Urbano del Comune di Norcia al Foglio22 Map.40/Sub3-41-540-563-564-565. composto dall'unità immobiliari con destinazione residenziale e annessi.

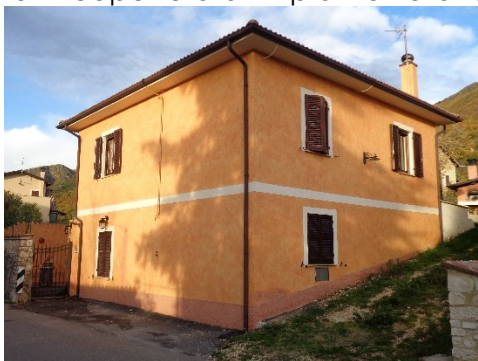
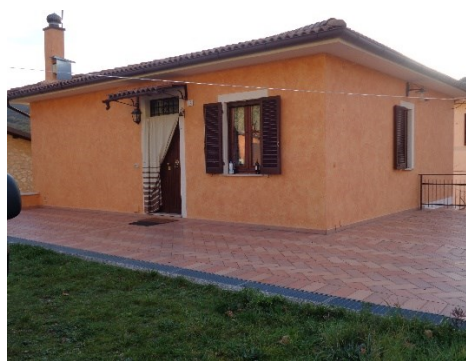
L'edificio è costituito da due unità strutturali disposta su due livelli, Piano Terra e Primo compreso il sottotetto con struttura del tipo in muratura e in pietra.

I divisori interni sono in laterizi forati, i solai intermedi parte in volta e parte in laterocemento di copertura sono del tipo pesante in latero-cemento.

Esternamente le pareti sono Intonacate e tinteggiate con infissi in legno comprese le porte esterne di ingresso.

il manto di copertura è in tegole di cemento finto coppo.
