**COMUNE DI NORCIA**  
**CHIESA DI S. AGOSTINO MINORE**  
**Via Anicia, Norcia (PG)**

**LAVORI DI MIGLIORAMENTO SISMICO E RESTAURO**

**PERIZIA CHIROTTEROLOGICA**

Febbraio 2024

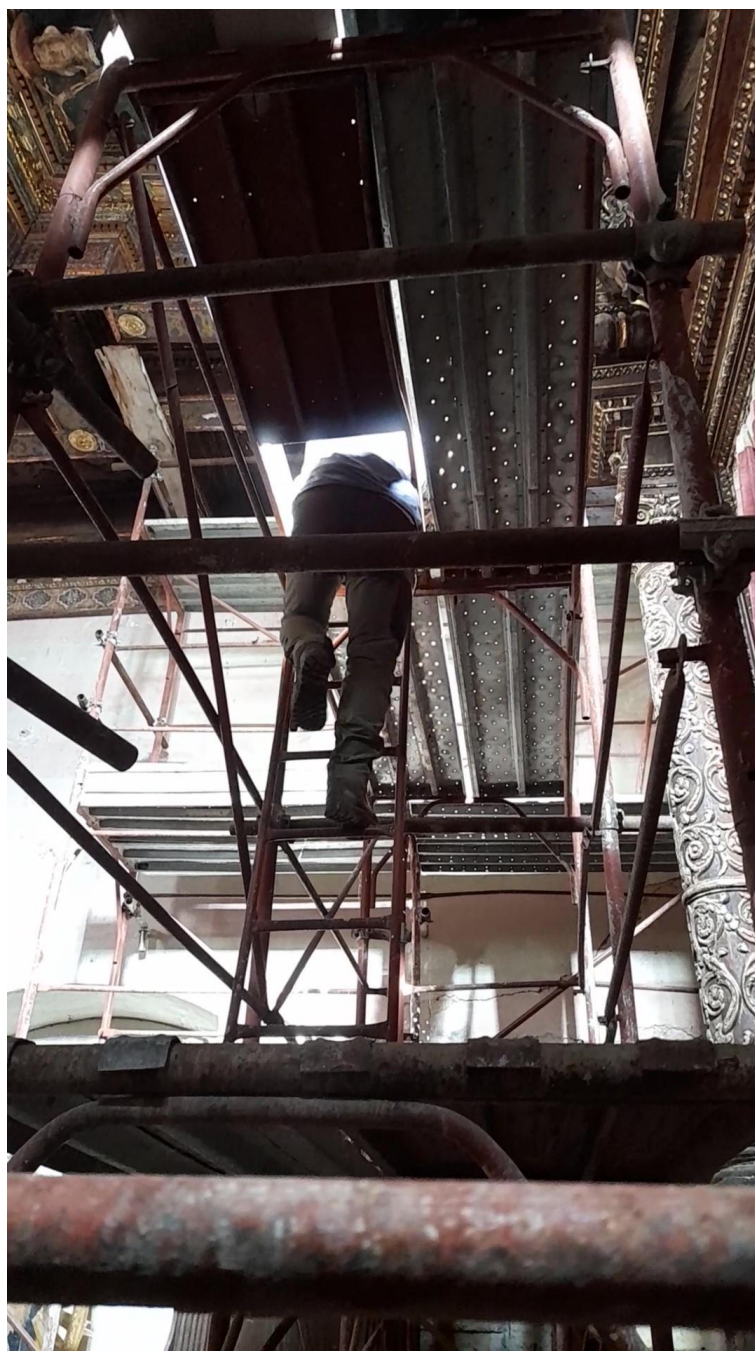
Figura 1. Verifica dei volumi interni e controllo del sottotetto e del soffitto ligneo

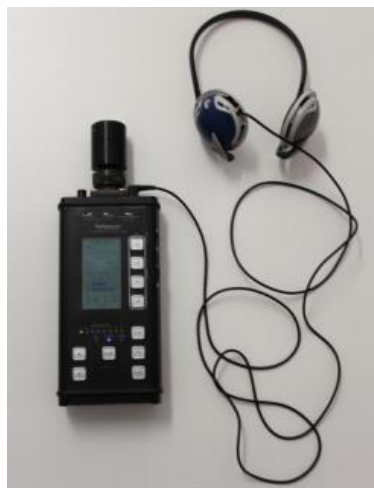
Figura 2 Bat detector modello D1000X utilizzato durante il rilievo

Al fine di condurre un'ispezione più accurata possibile del sito, sarà inoltre necessario l'impiego di un *bat detector*, strumento in grado di rilevare i segnali ultrasonori emessi dai Chiroteri e trasformarli in segnali udibili, successivamente analizzabili mediante apposito *software* attraverso il quale sarà possibile nella maggior parte dei casi effettuare l'identificazione della specie. L'utilizzo di tale strumento può consentire di rilevare i segnali ultrasonori emessi sia da eventuali specie in volo all'interno del sito, per poi procedere in una fase successiva con l'identificazione specifica, o di rilevare la presenza di altre specie in grado di emettere segnali di ecolocalizzazione anche in fase di riposo diurno direttamente dal posatoio. Considerando il periodo in cui sono stati effettuati i rilievi, si è proceduto alla verifica dei volumi presenti mediante l'ausilio di torcia elettrica al fine di poter osservare eventuali animali in fase di riposo. Sono stati ispezionati tutti gli spazi interni ed esterni accessibili e potenzialmente sfruttabili dai Chiroteri ponendo particolare attenzione nel rilevare eventuali indici di presenza delle specie (in particolare escrementi). Durante l'ispezione è stato inoltre impiegato un rilevatore di ultrasuoni; nello specifico è stato impiegato un *bat detector* modello Peterson D1000X in modalità di campionamento diretto degli ultrasuoni.

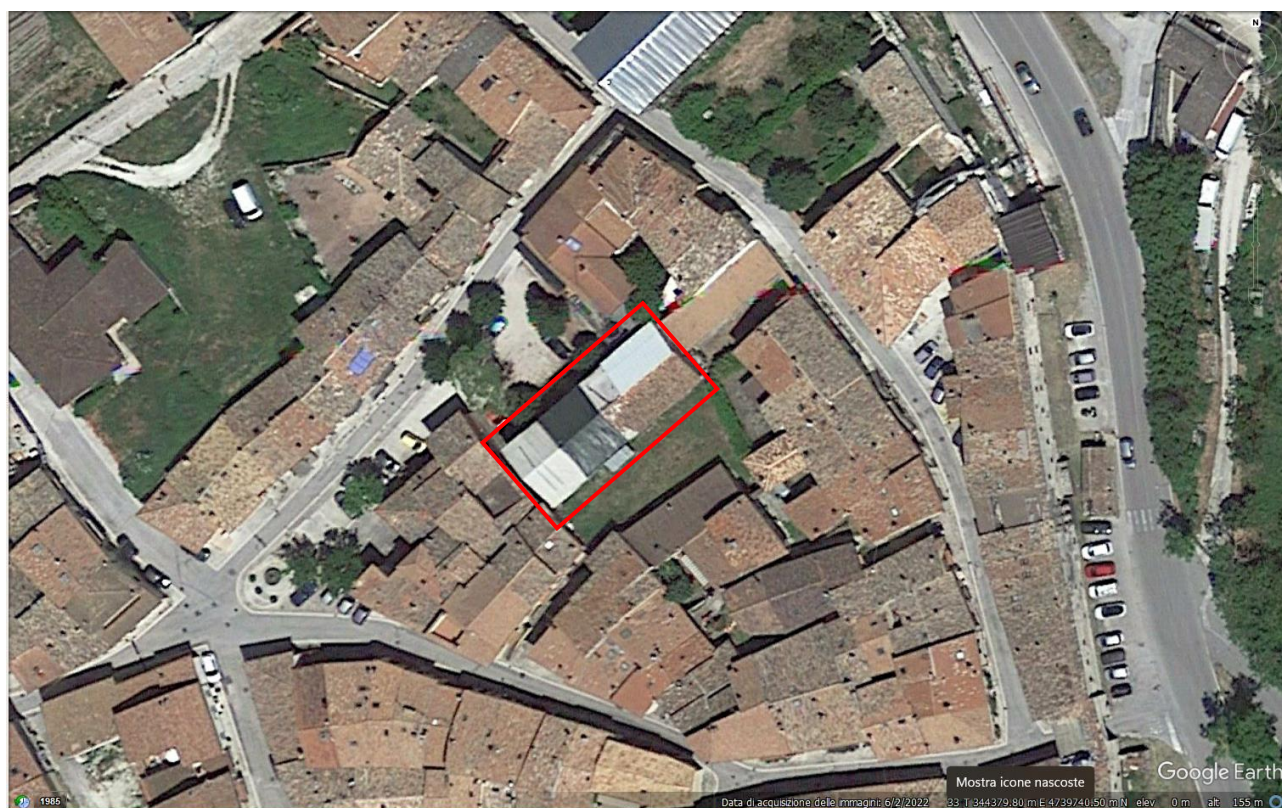
Figura 5 – Volumi ispezionati - Estratto Google Earth

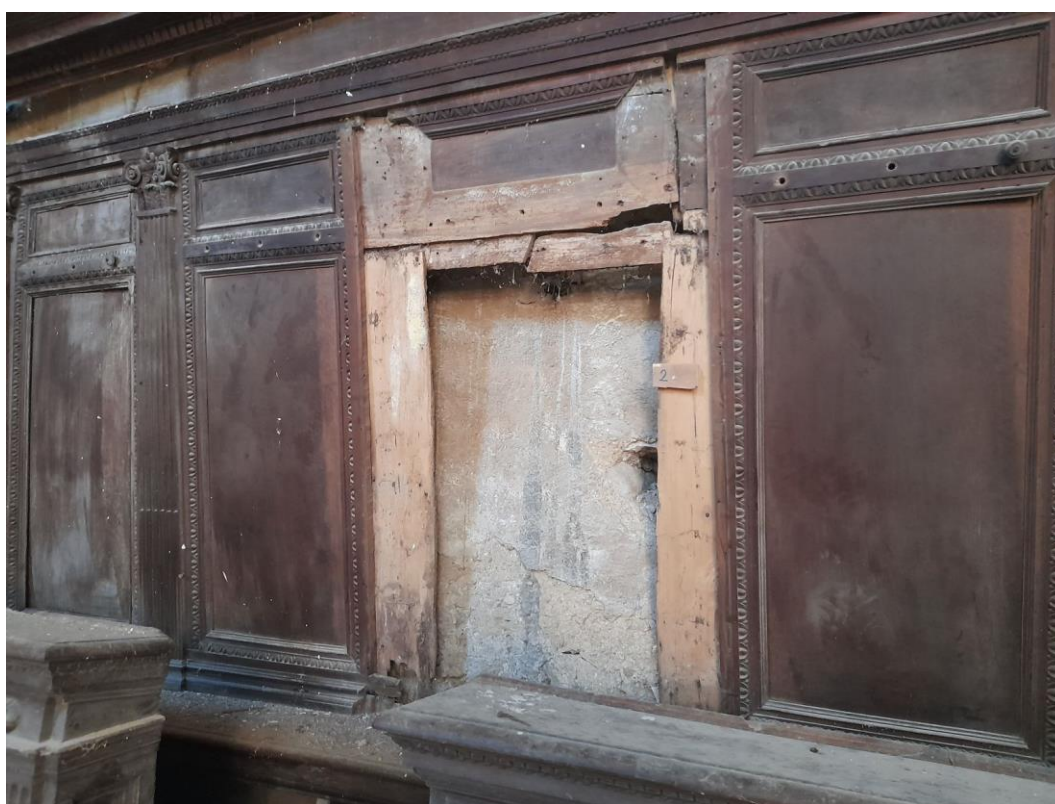
Figura 6 – Coro ligneo

La presenza del soffitto ligneo e del coro laterale isolati e bui potrebbero consentire, in periodo estivo, la sosta di esemplari isolati che sfruttano in parte l'edificio, durante la notte (night roost) per delle pause nel corso dell'attività di foraggiamento o per brevi periodi dell'anno (rifugio temporaneo). Tale utilizzo occasionale, vista anche l'assenza di accumuli di guano, si ritiene pertanto trascurabile e che gli interventi in progetto non possano entrare in nessun modo in conflitto con la chirotterofauna dell'area.

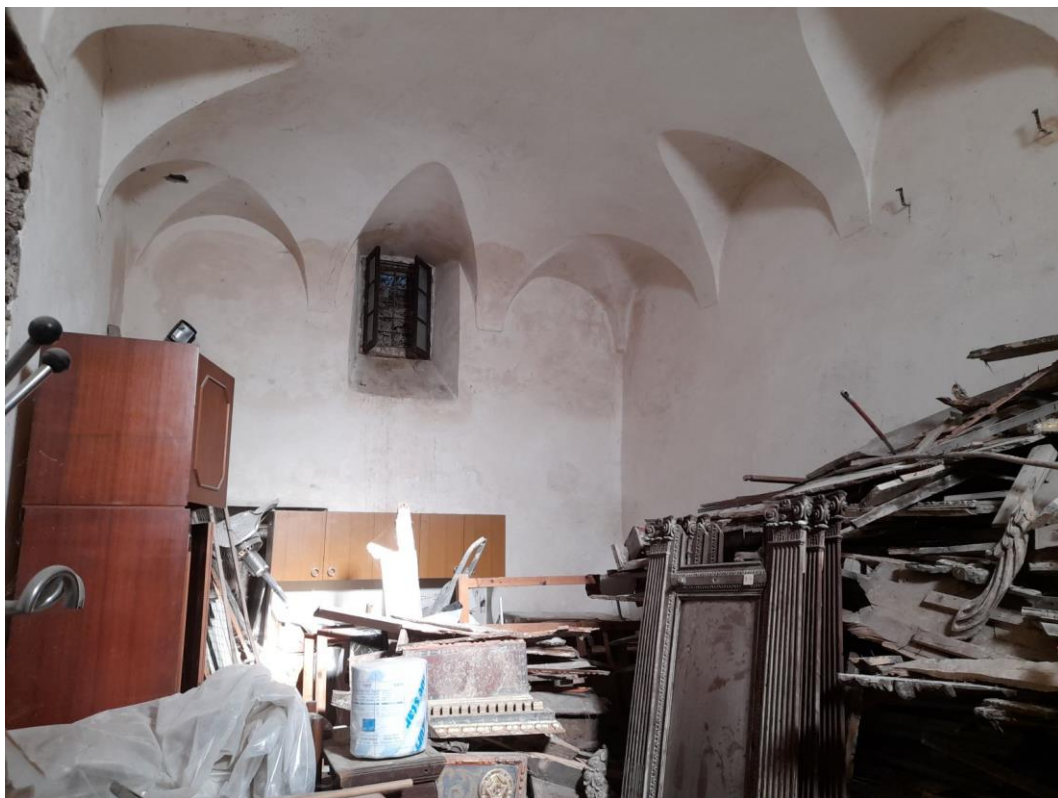
Figura 7 – Sagrestia (infissi integri e coperti con retine non accessibili)

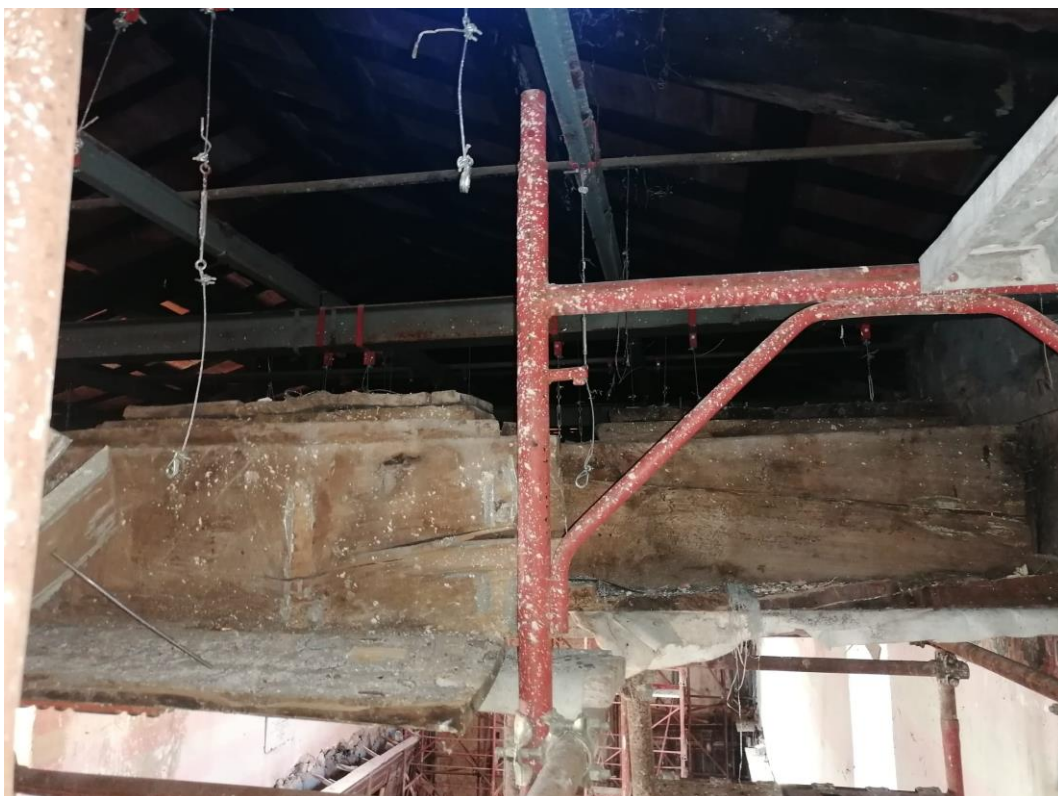
Figura 8 – Porzione sopra al soffitto ligneo

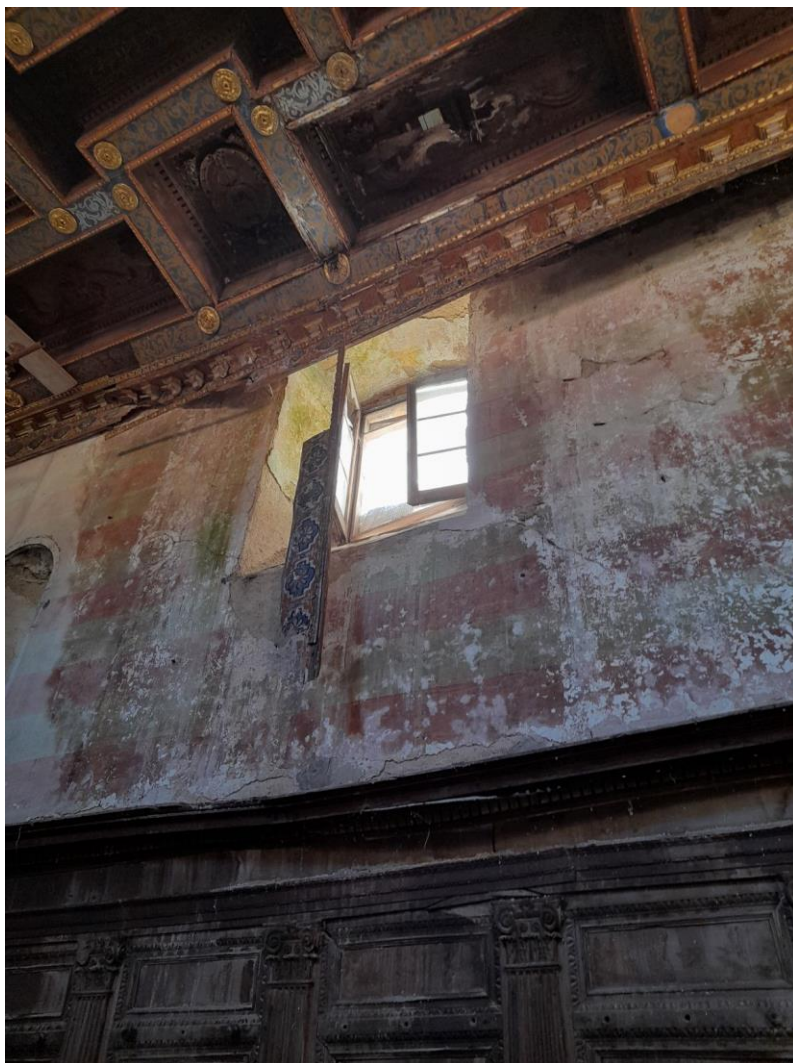
Figura 9 – Le finestre aperte presentano delle retine a maglia quadrata di pochi cm che non consentono l'accesso dall'esterno
