PRIORITA' 4 - INTERVENTO 15
SP20 " Trisungo - Spelunga - Colle"
SP07 "Boscomartese" - SP195 "Fleno" - SP83 "Subappennina"
Lavori di ripristino del corpo stradale, barriere e protezioni, opere complementari e opere d'arte

PROGETTO ESECUTIVO

RELAZIONE TECNICA GENERALE

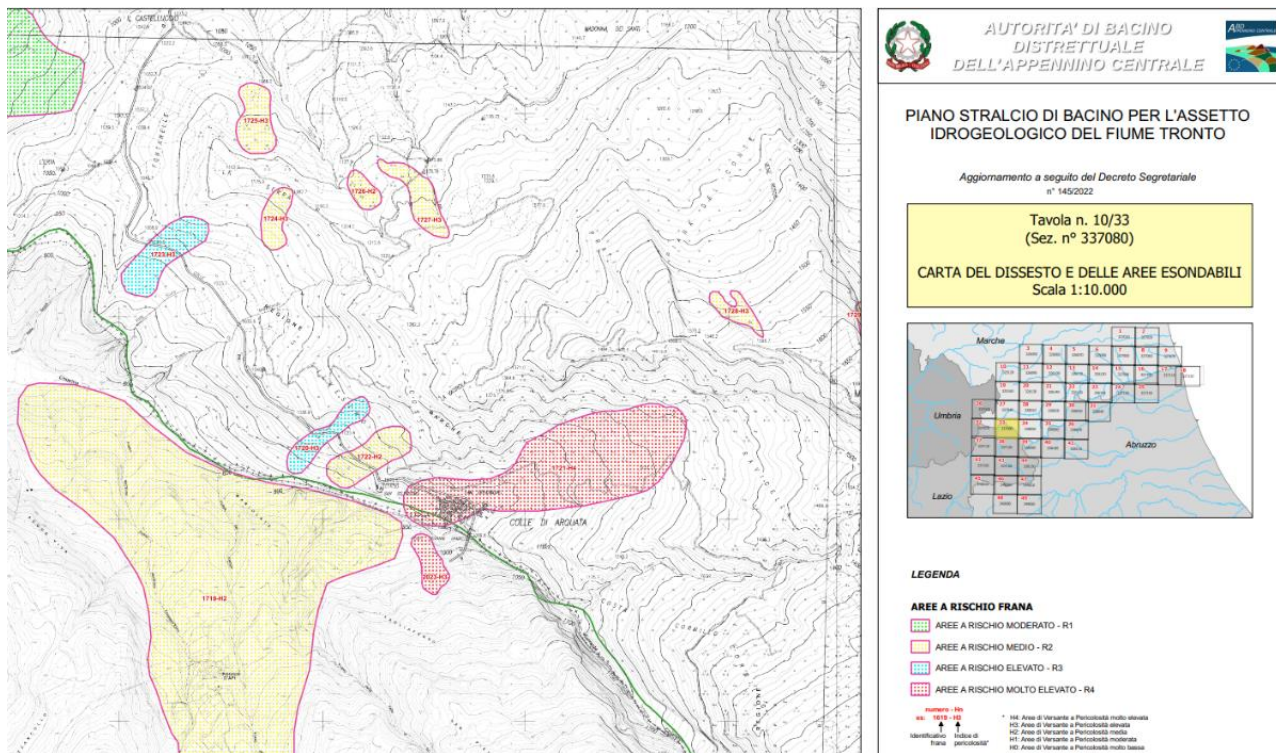
Figura 6 Cartografia PAI Tronto Tav.10_33

Gli interventi ricompresi nella SP20 sono al di fuori delle zone permeate ad esclusione di quelli previsti in prossimità dell'abitati di colle che ricadono in aree a rischio R2-R3-R4.

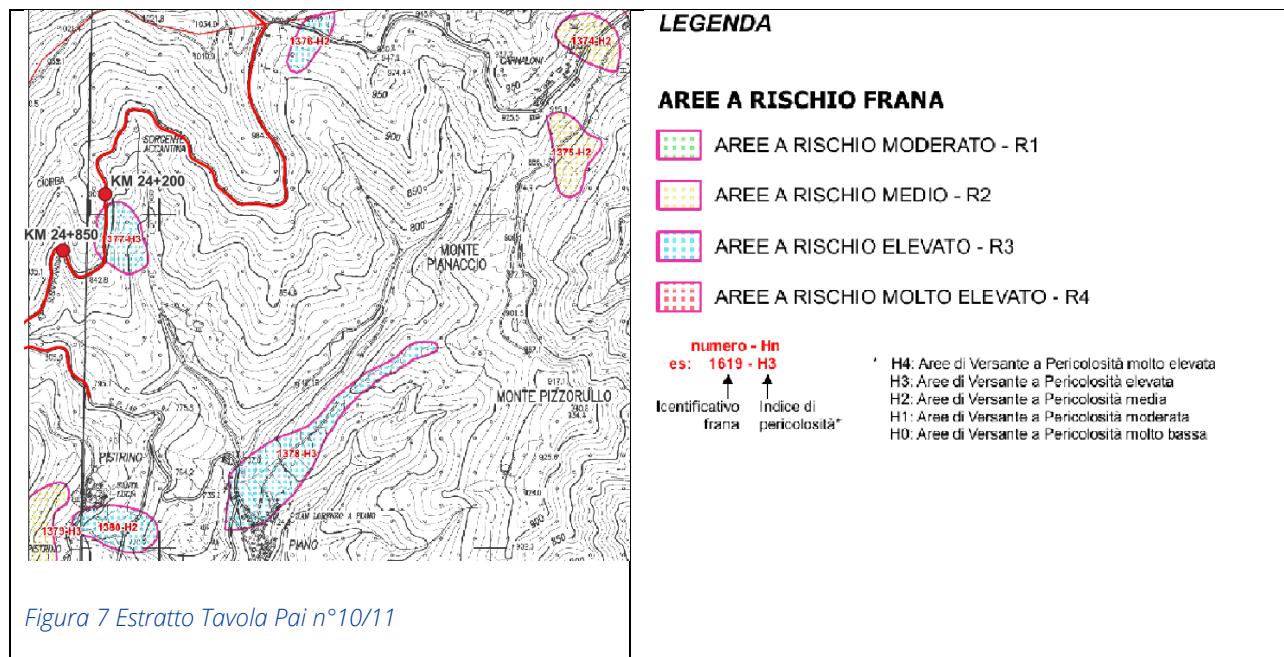
3.2 SP 83 SUBAPPENNINA

In corrispondenza della **SP83** nessuna delle zone di intervento interessano aree censite dal Piano di Assetto Idrogeologico della carta dei dissesti, l'intervento **denominato Km24+200** dove si prevede la realizzazione di una paratia, ne lambisce una zona identificata in R3

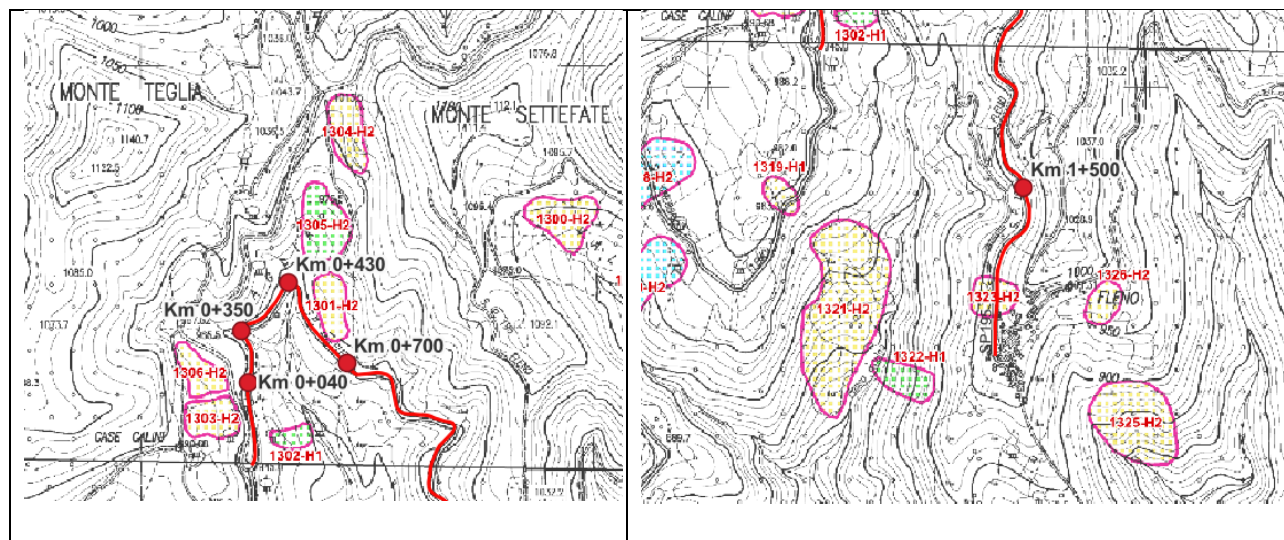
3.3 SP 195 "FLENO"

In corrispondenza della **SP195** nessuna delle zone di intervento interessano aree censite dal Piano di Assetto Idrogeologico della carta dei dissesti, le zone censite ne ricadono ai bordi:

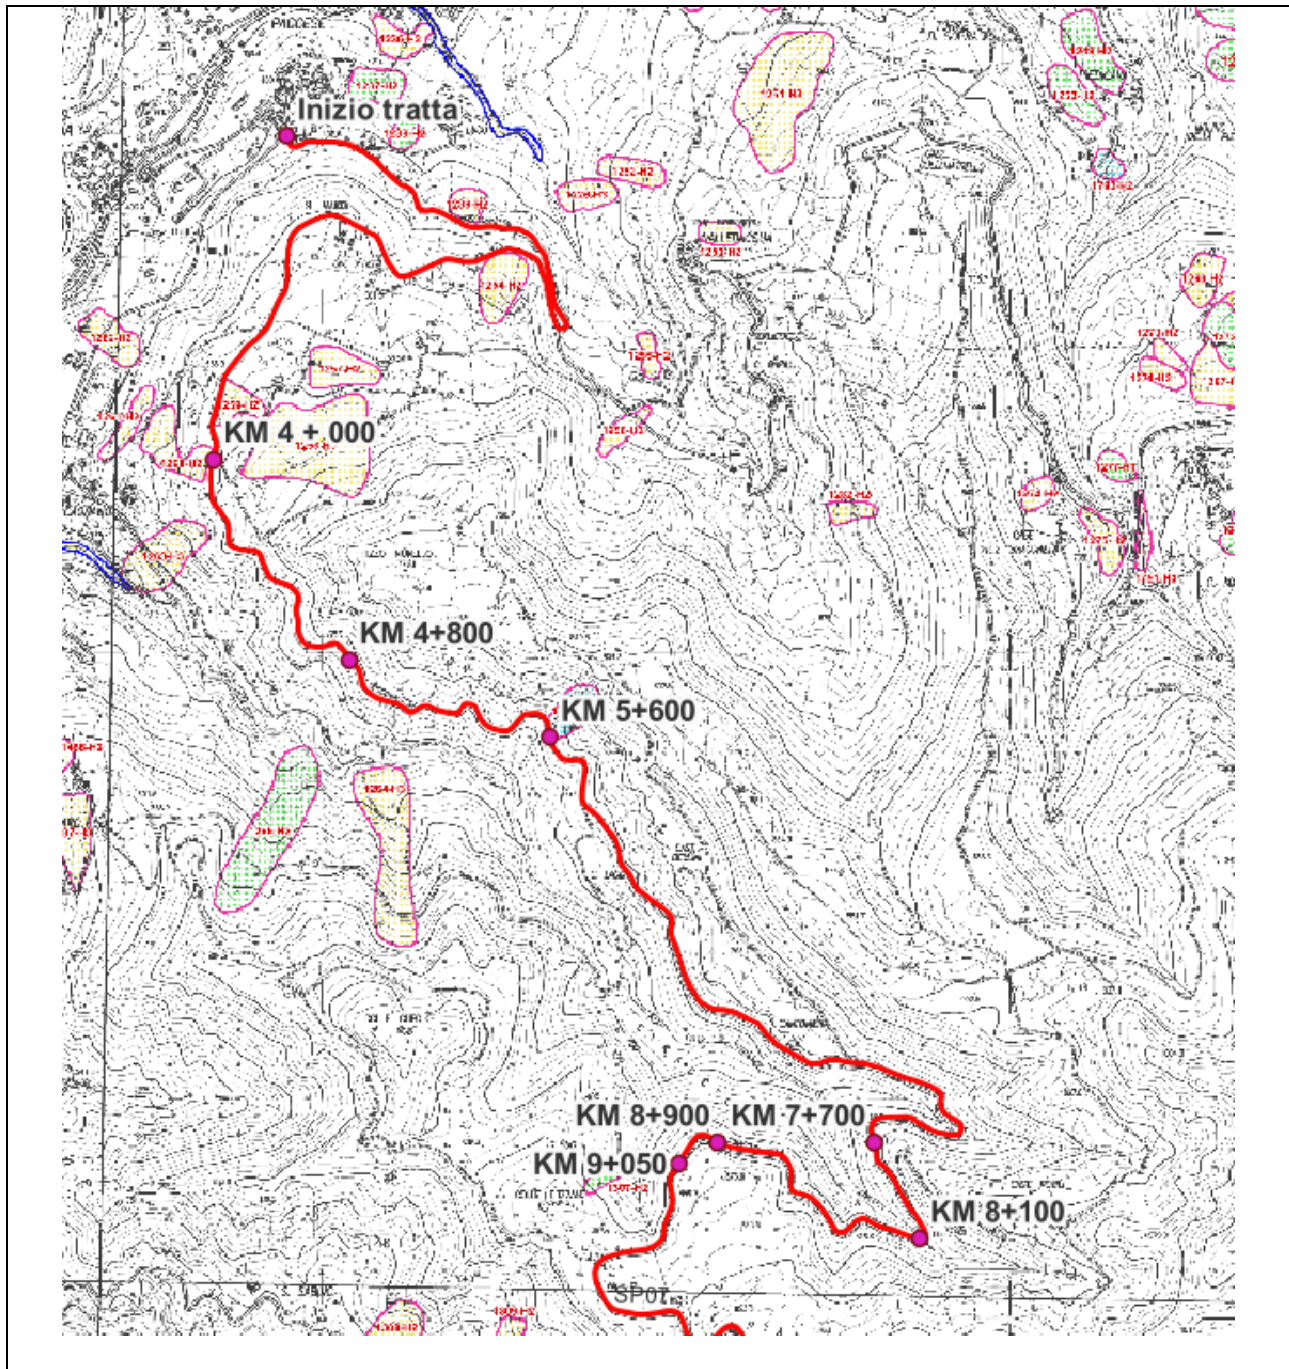
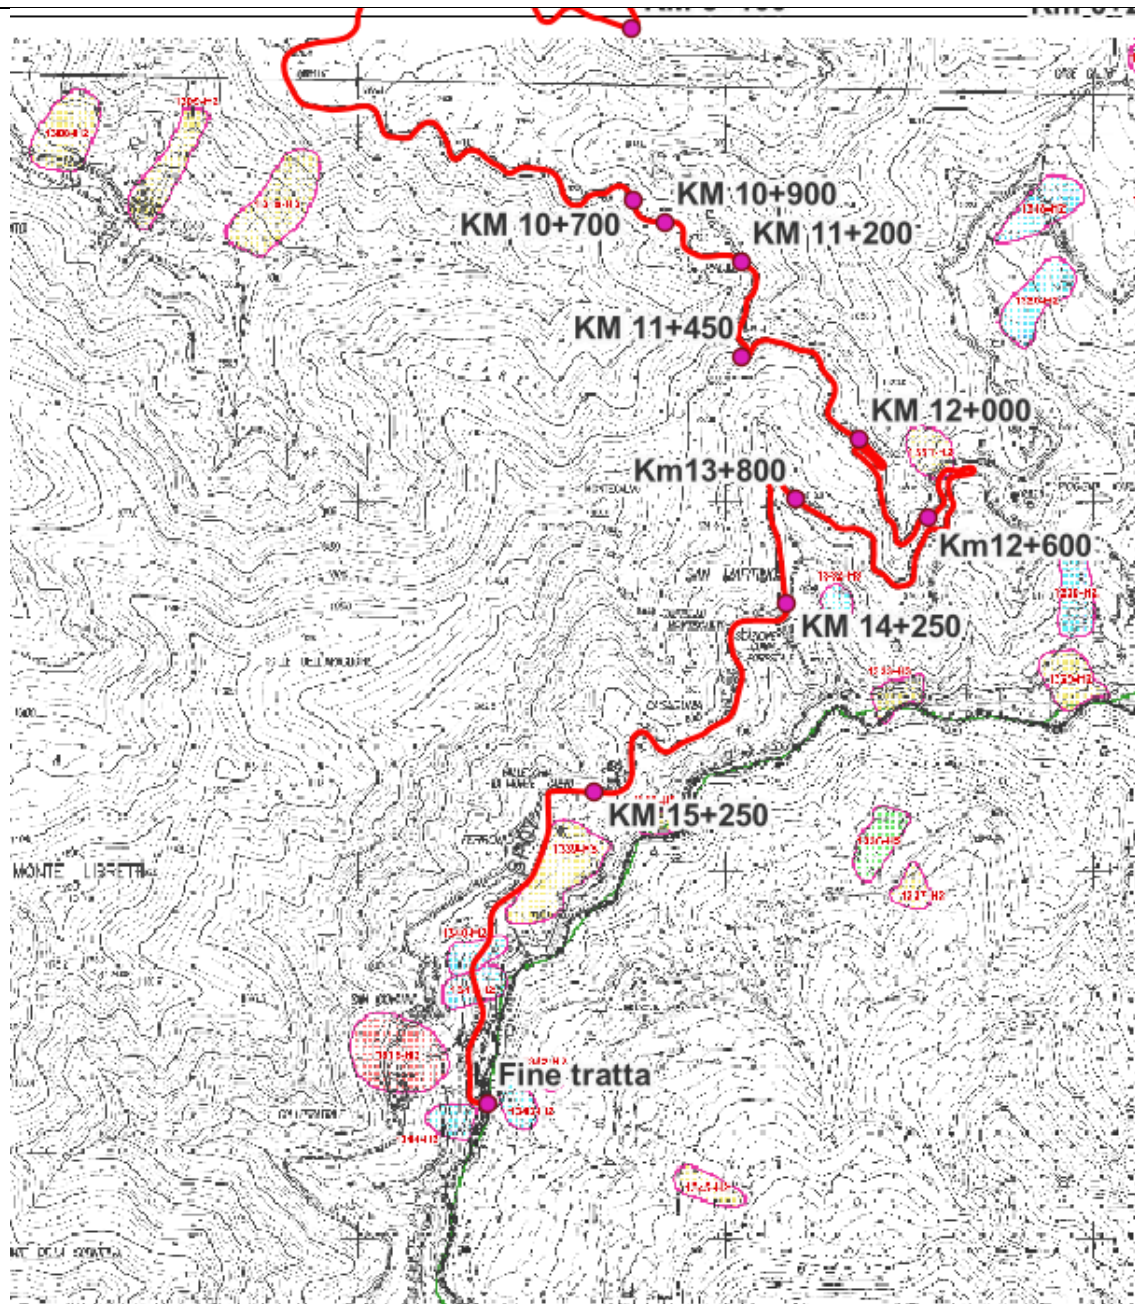
3.4 SP 07" BOSCOMARTESE"

In corrispondenza della **SP07** nessuna delle zone di intervento interessano aree censite dal Piano di Assetto Idrogeologico della carta dei dissesti, le zone censite in R2 ed R3 ne ricadono ai bordi in corrispondenza dell'Intervento **Km4+000** dove sono previsti solamente interventi di rifacimento della pavimentazione stradale:

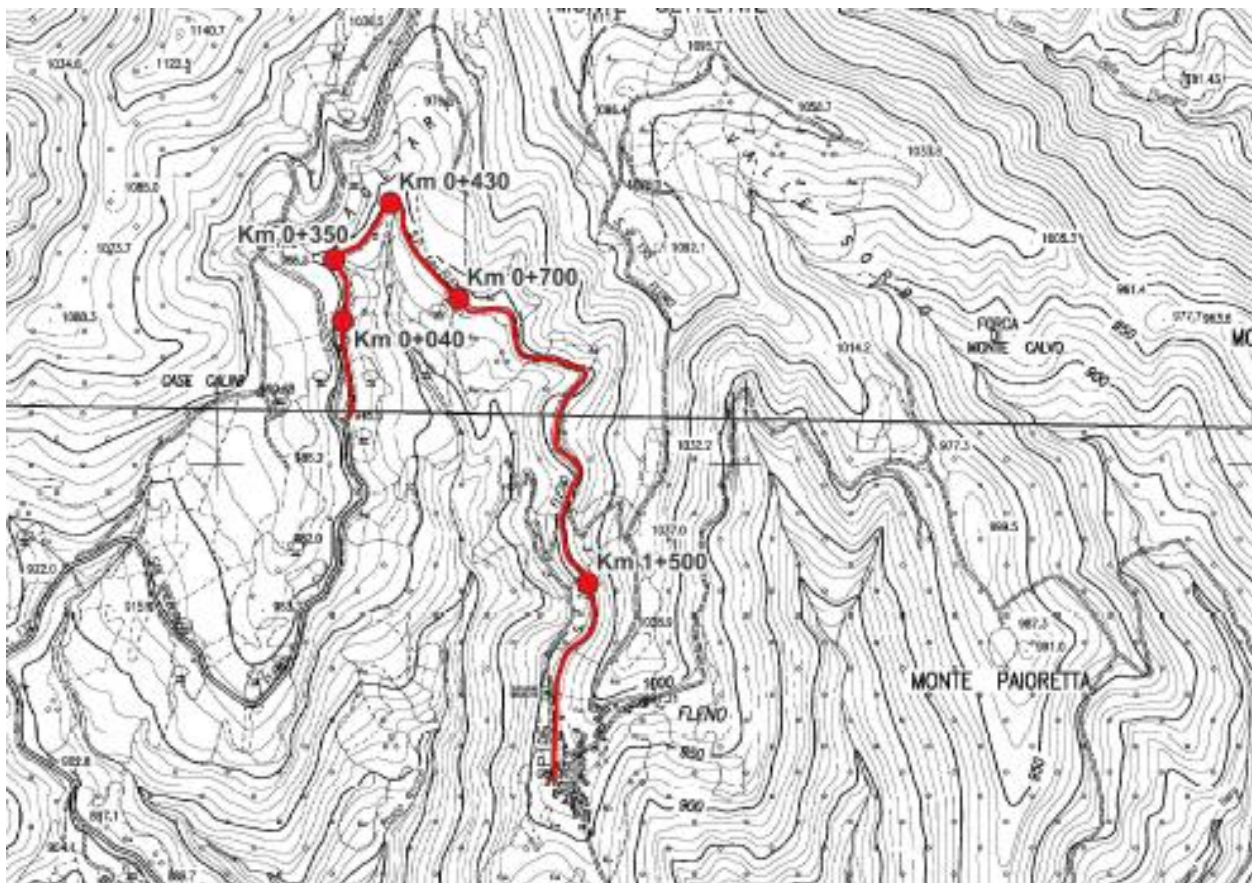
STRADA PROVINCIALE SP195 "Fleno"

Disesti del manto stradale
