**Oggetto: Ordinanze del Commissario straordinario n. 13/2017 e n.19/2017 – Art.6-bis.  
Richiesta di valutazione preventiva del livello operativo.  
Edificio sito a Norcia Località Case Sparse n.17 (Nucleo Grotti).**

## Perizia Asseverata

## **D) Descrizione del danno causato dal sisma per l'intero edificio**

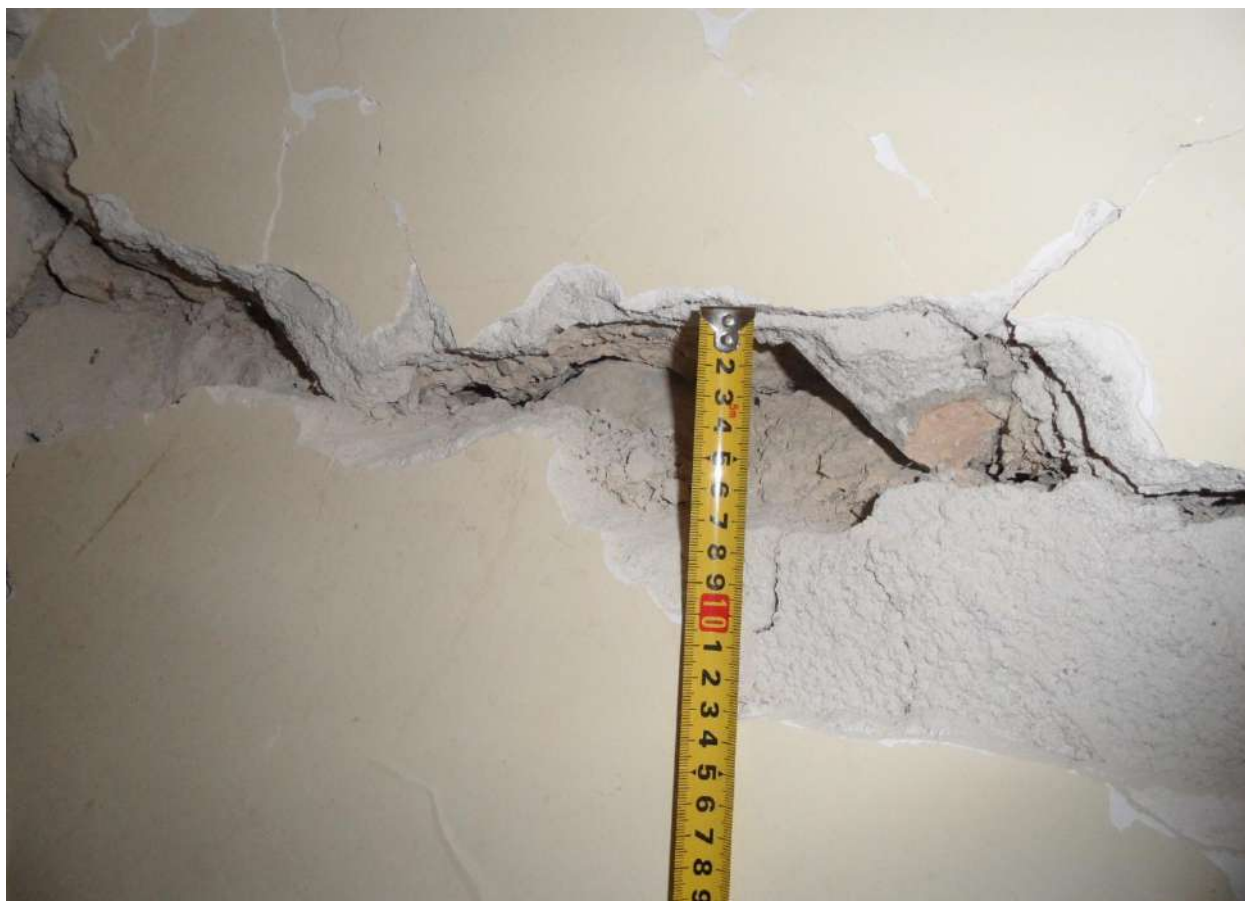
Foto 4

E' PRESENTE UNA LESIONE PASSANTE SUL PROSPETTO FRONTALE DI  
AMPIEZZA > 20 mm → LA CONDIZIONE E' SODDISFATTA

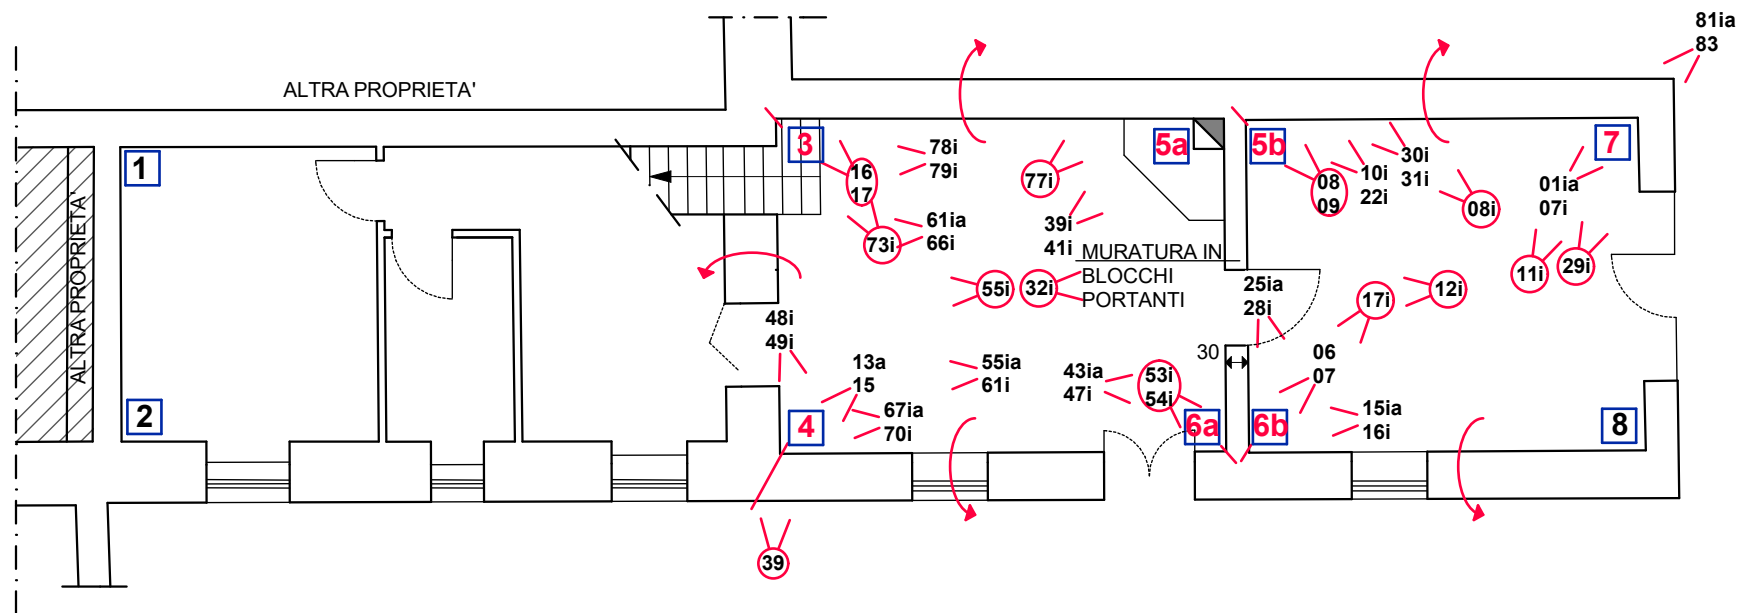
PIANTA PIANO TERRA

$5 > 25\% (8) = 2 \rightarrow$  LA CONDIZIONE E' SUPERATA

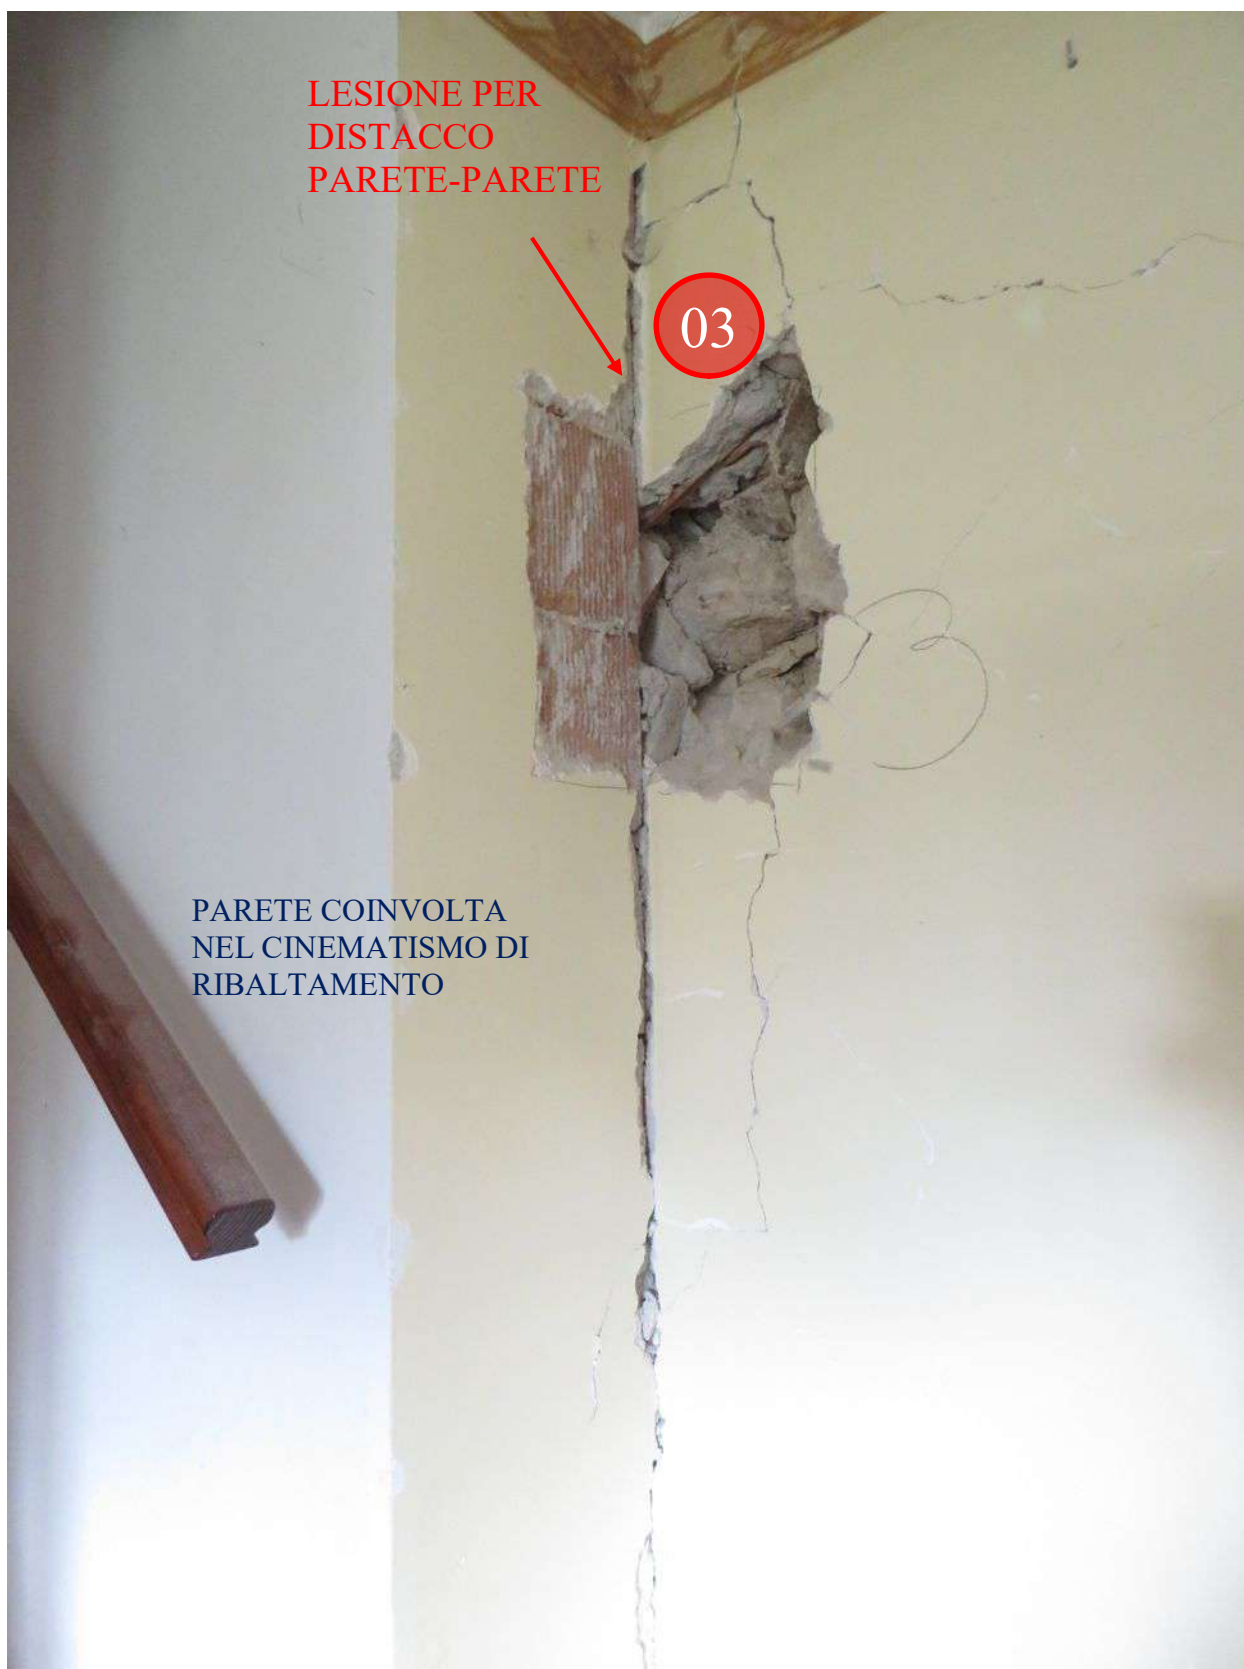
LESIONE PER  
DISTACCO  
PARETE-PARETE

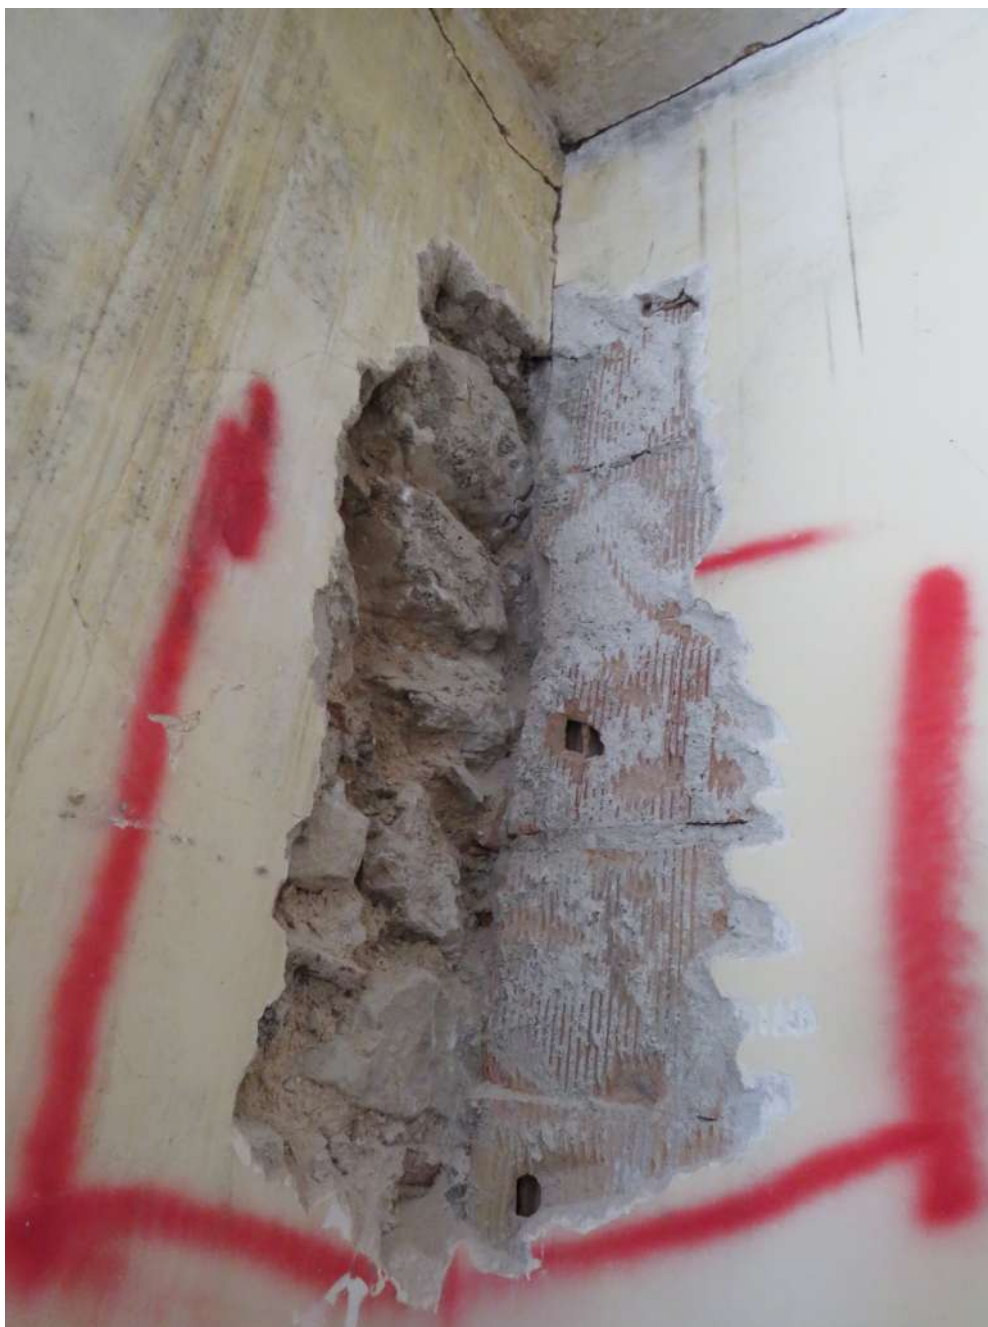
# INCROCIO MURARIO 5

SI SPECIFICA COME LA PARETE COMPRESA TRA GLI "INCROCI" 5 E 6 SIA IN MURATURA DI LATERIZIO PORTANTE IN BLOCCHI DA 30cm

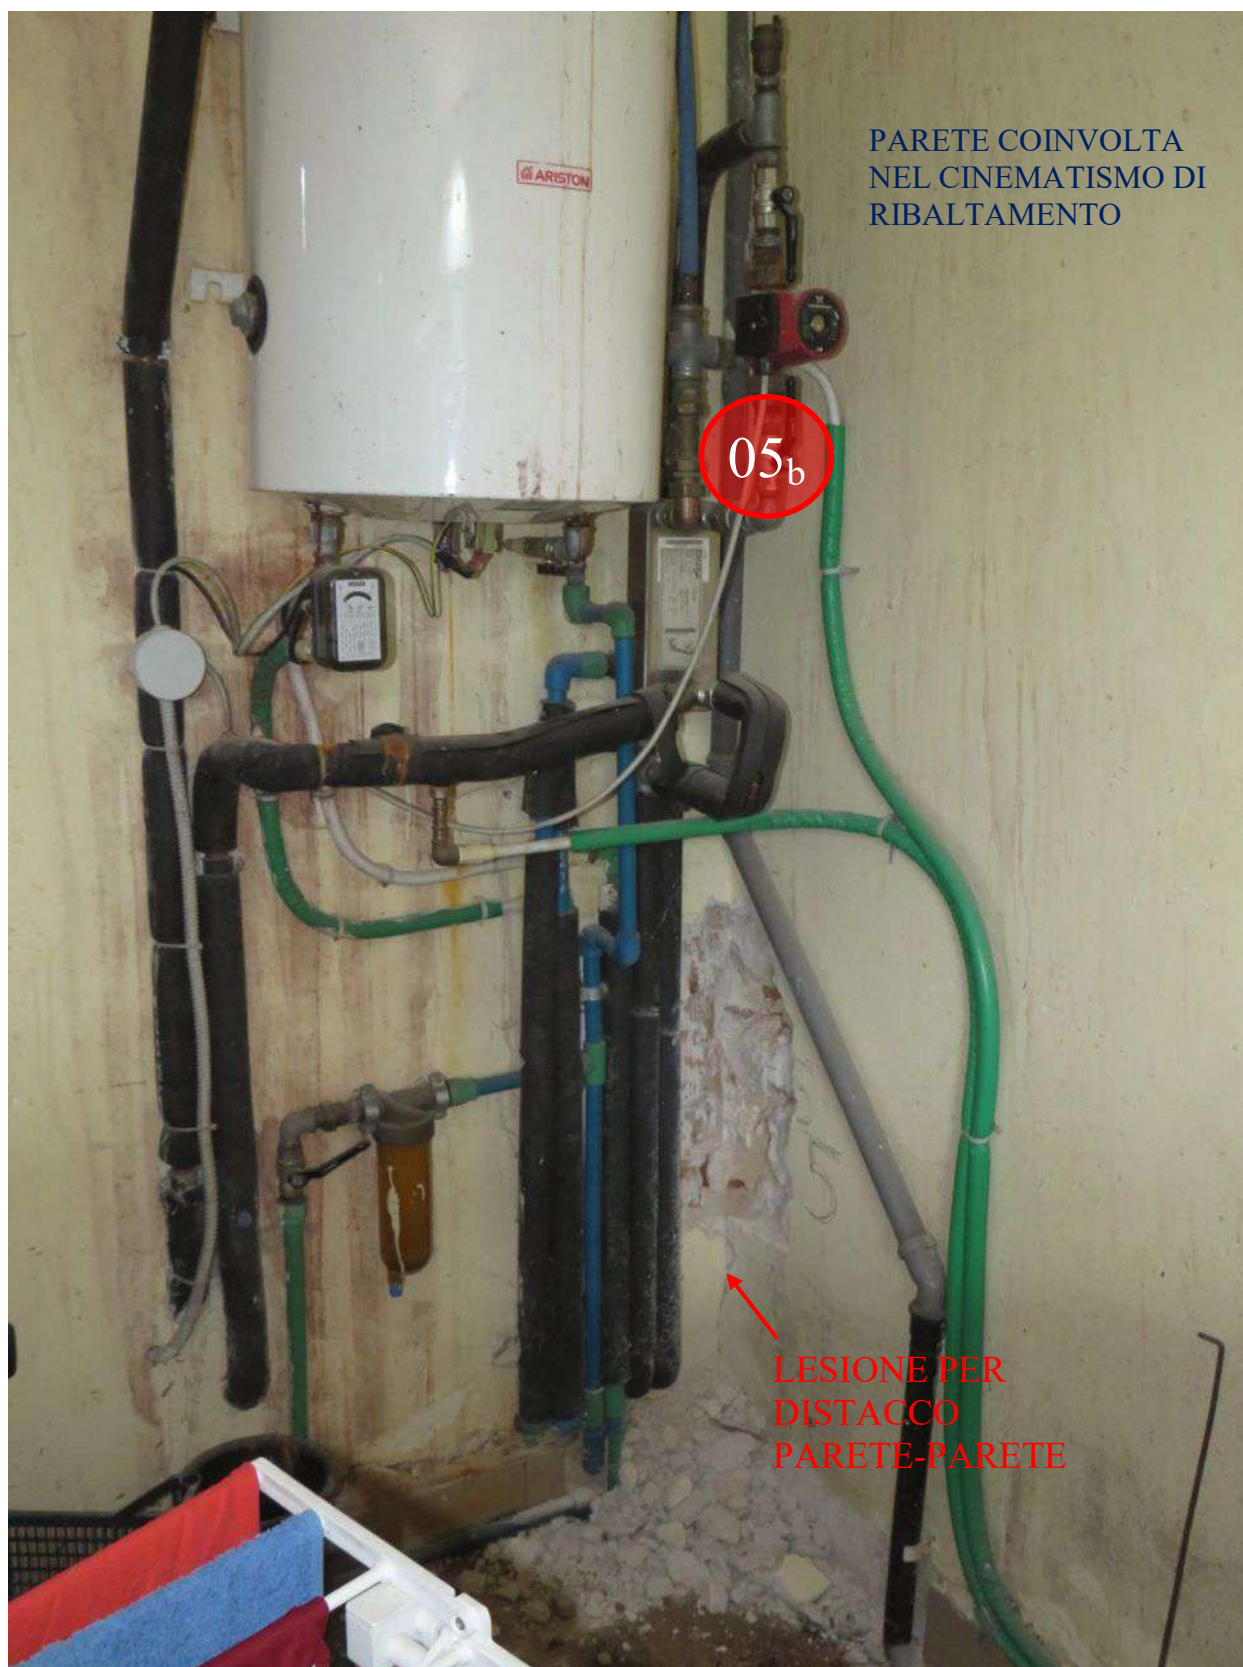
*Foto 12i*

PARETE COINVOLTA  
NEL CINEMATISMO DI  
RIBALTAMENTO

LESIONE PER  
DISTACCO  
PARETE-PARETE

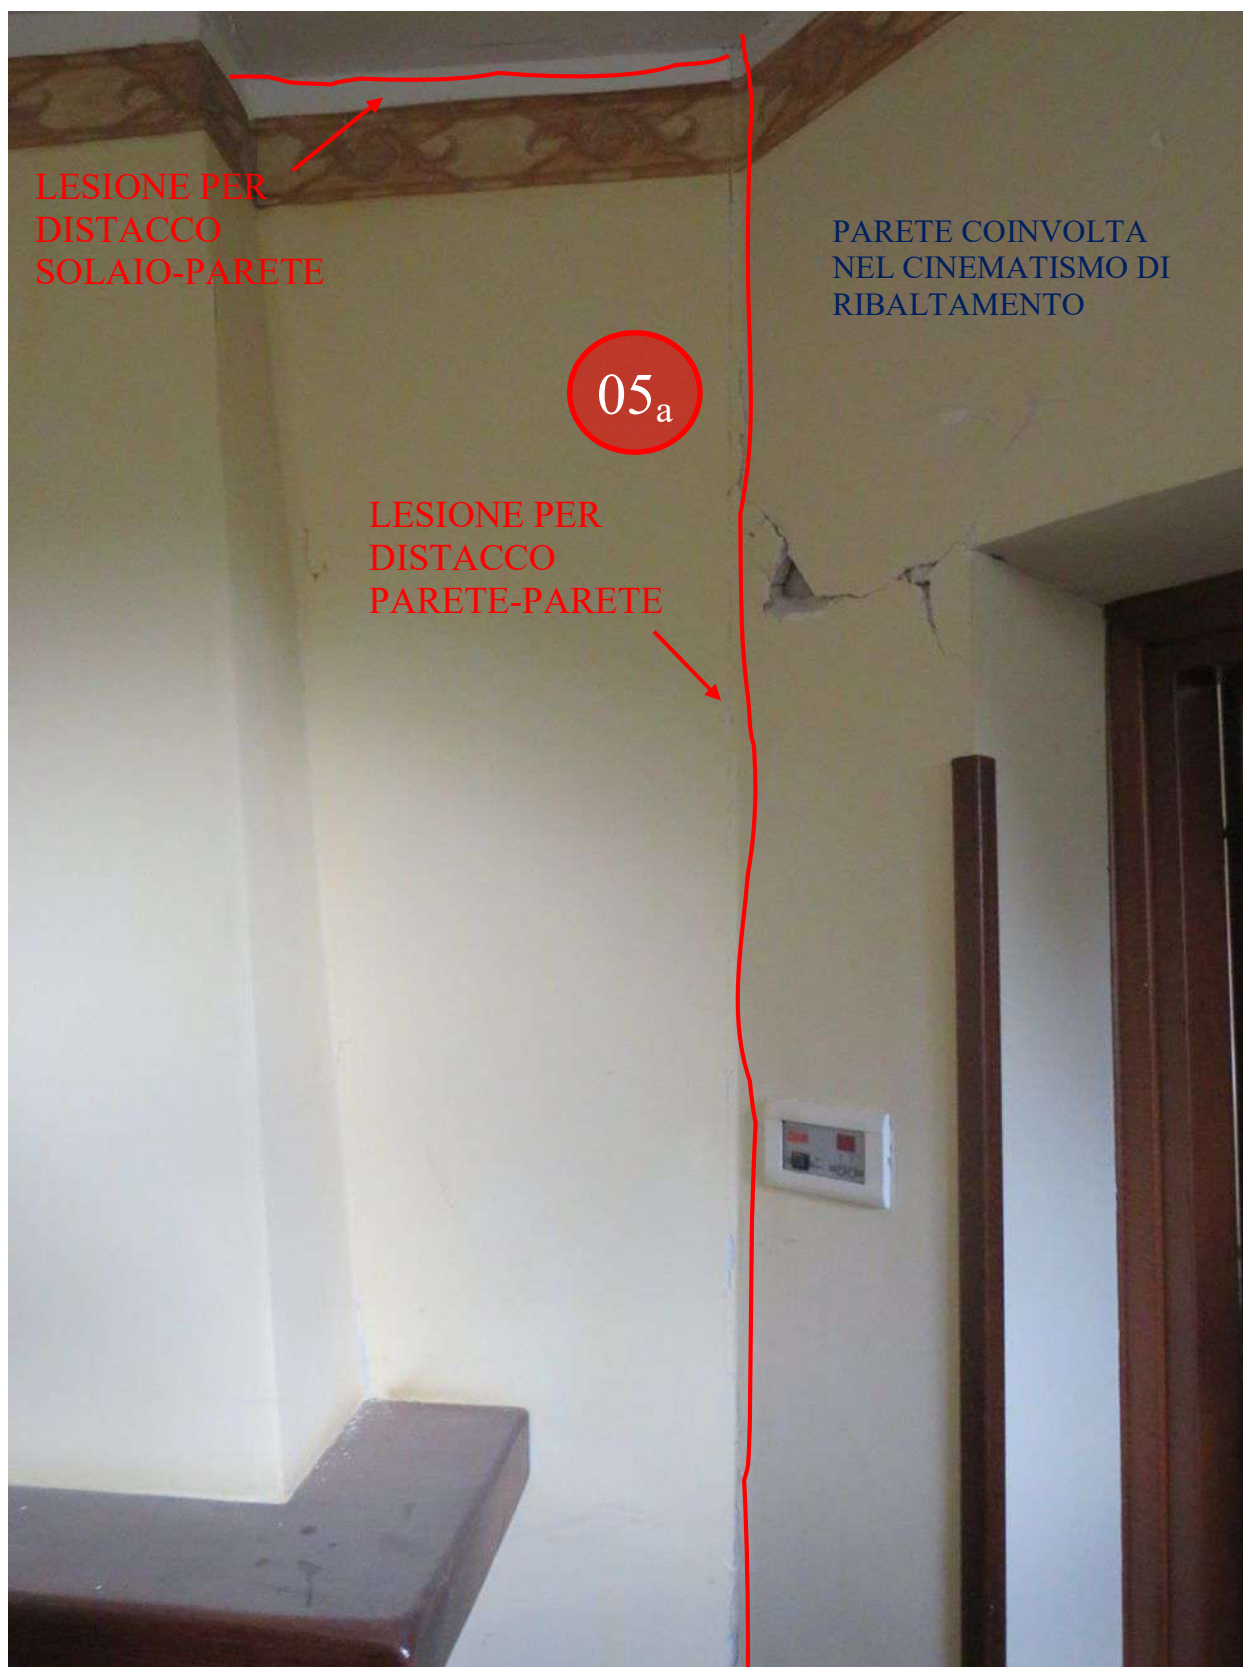
Foto 32i

LESIONE PER  
DISTACCO  
SOLAIO-PARETE

PARETE COINVOLTA  
NEL CINEMATISMO DI  
RIBALTAMENTO

LESIONE PER  
DISTACCO  
PARETE-PARETE

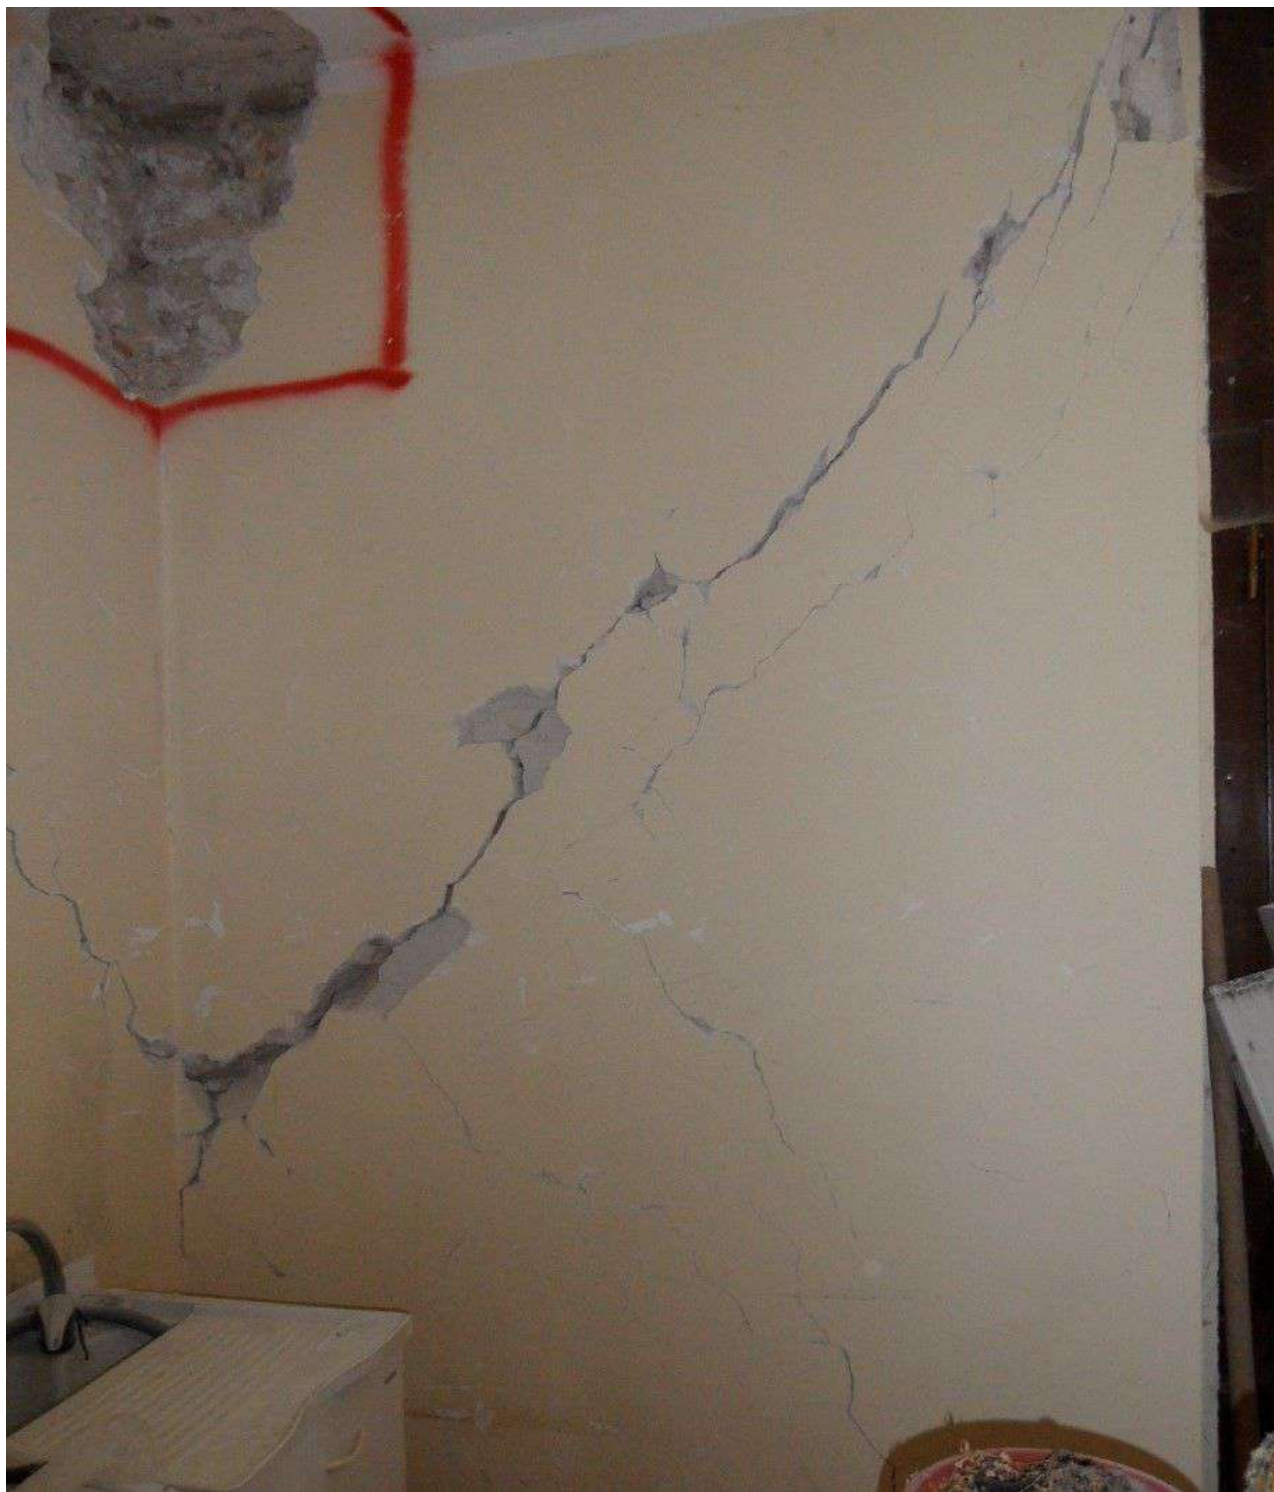
*Foto 1*

*“Lesioni passanti che, in corrispondenza di almeno un piano, siano di ampiezza superiore a 20 mm ed interessino fino al 30% della superficie totale prospettica delle strutture portanti del piano medesimo.”*

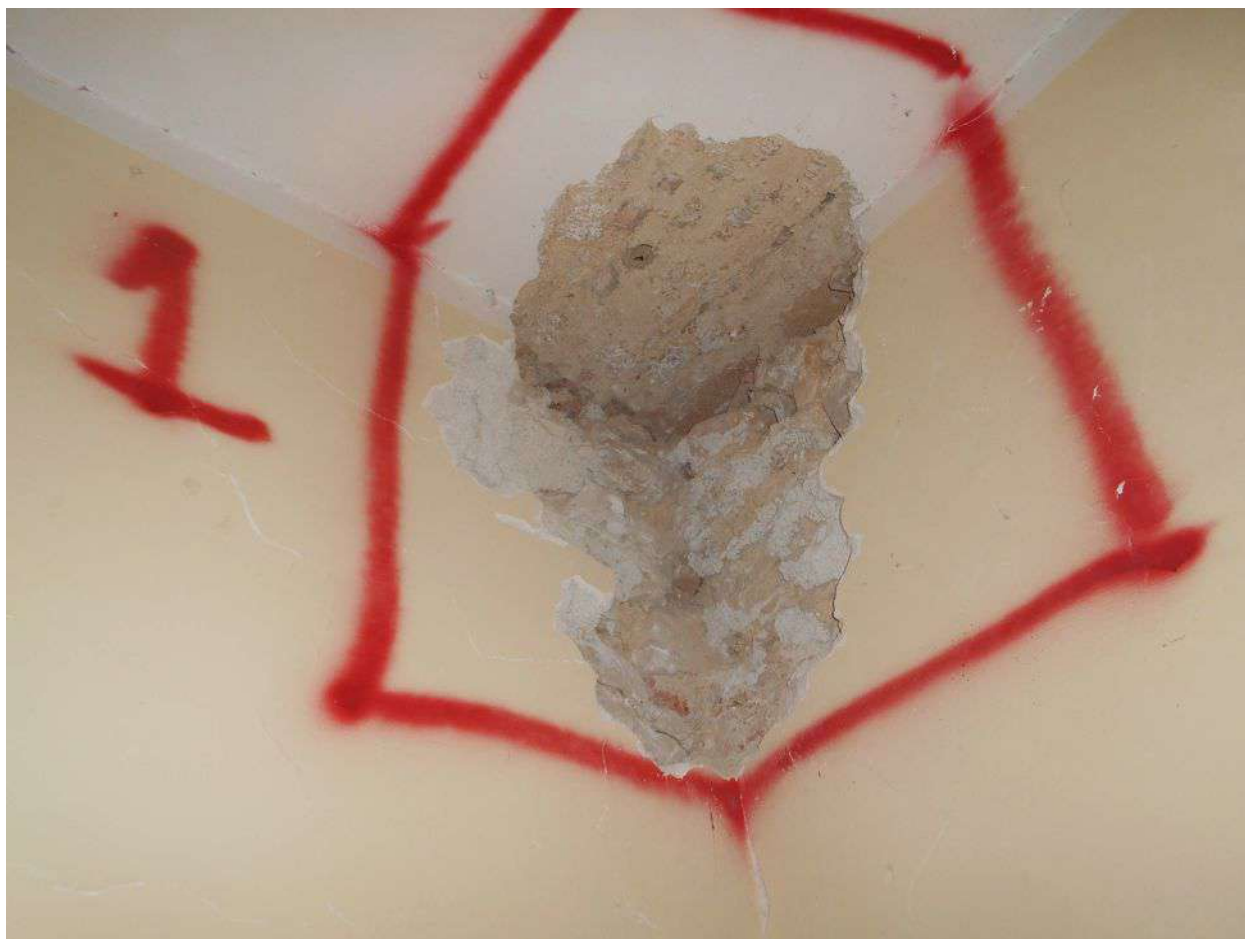
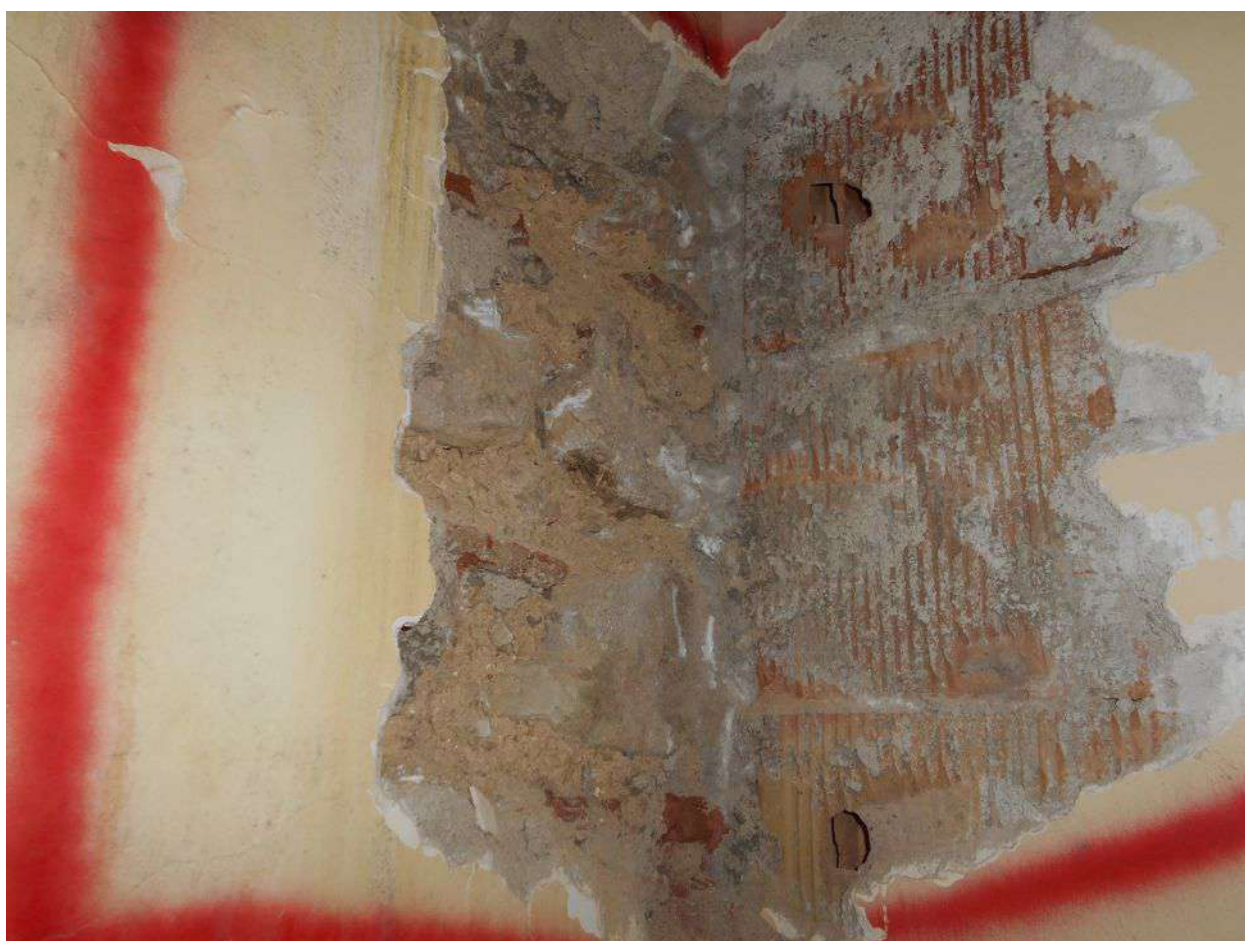
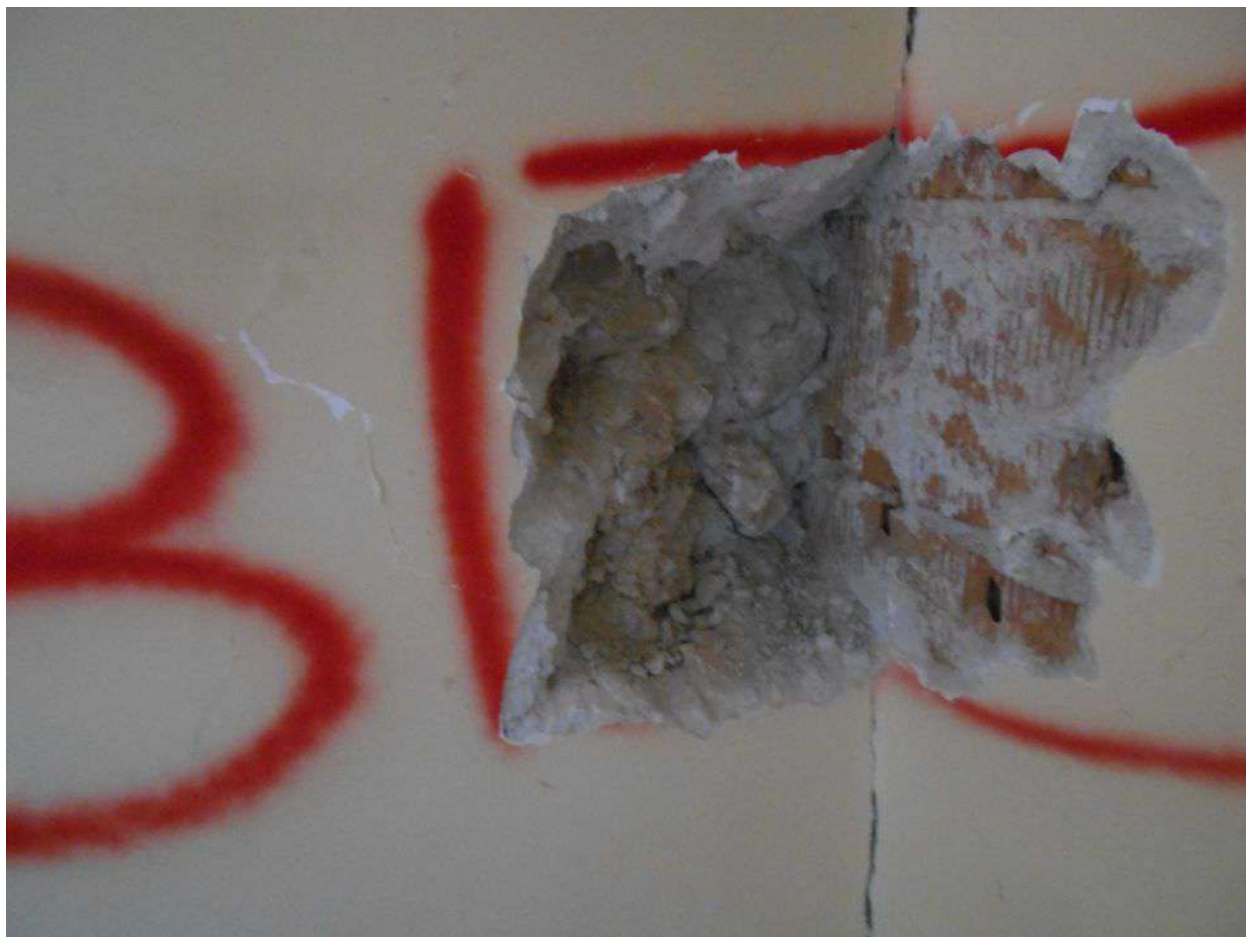
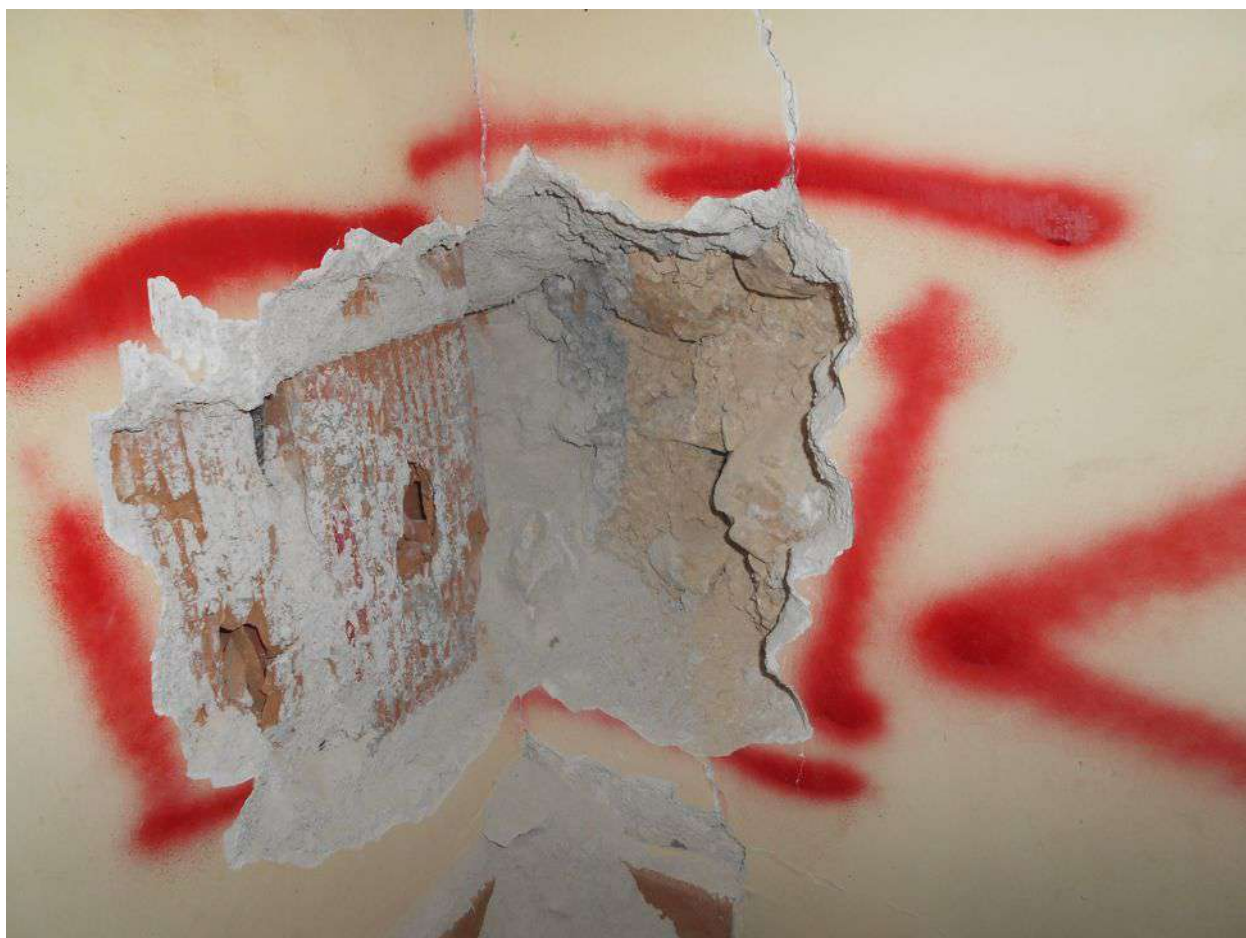
“Cattiva qualità della tessitura muraria (caotica, sbazzata senza ricorsi e orizzontalità, assenza di diatoni, ...), per uno sviluppo  $< 40\%$ , ma  $>20\%$  della superficie totale resistente”

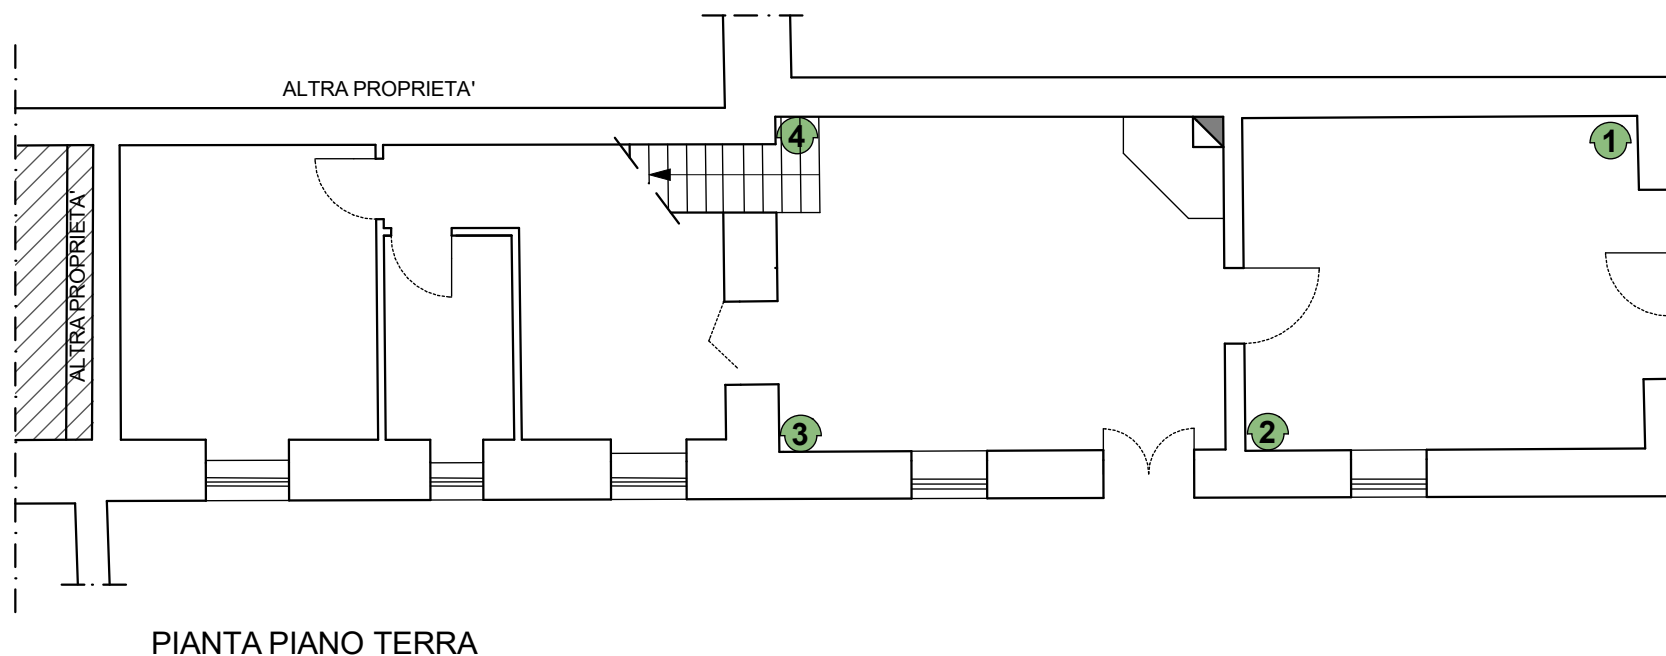
“Assenza diffusa o irregolarita' di connessioni della muratura alle angolate ed ai martelli”

SI RILEVA UNA IRREGOLARITA' DELLE CONNESSIONI DELLA MURATURA ALLE  
ANGOLATE E AI MARTELLI

**CONDIZIONE VERIFICATA**

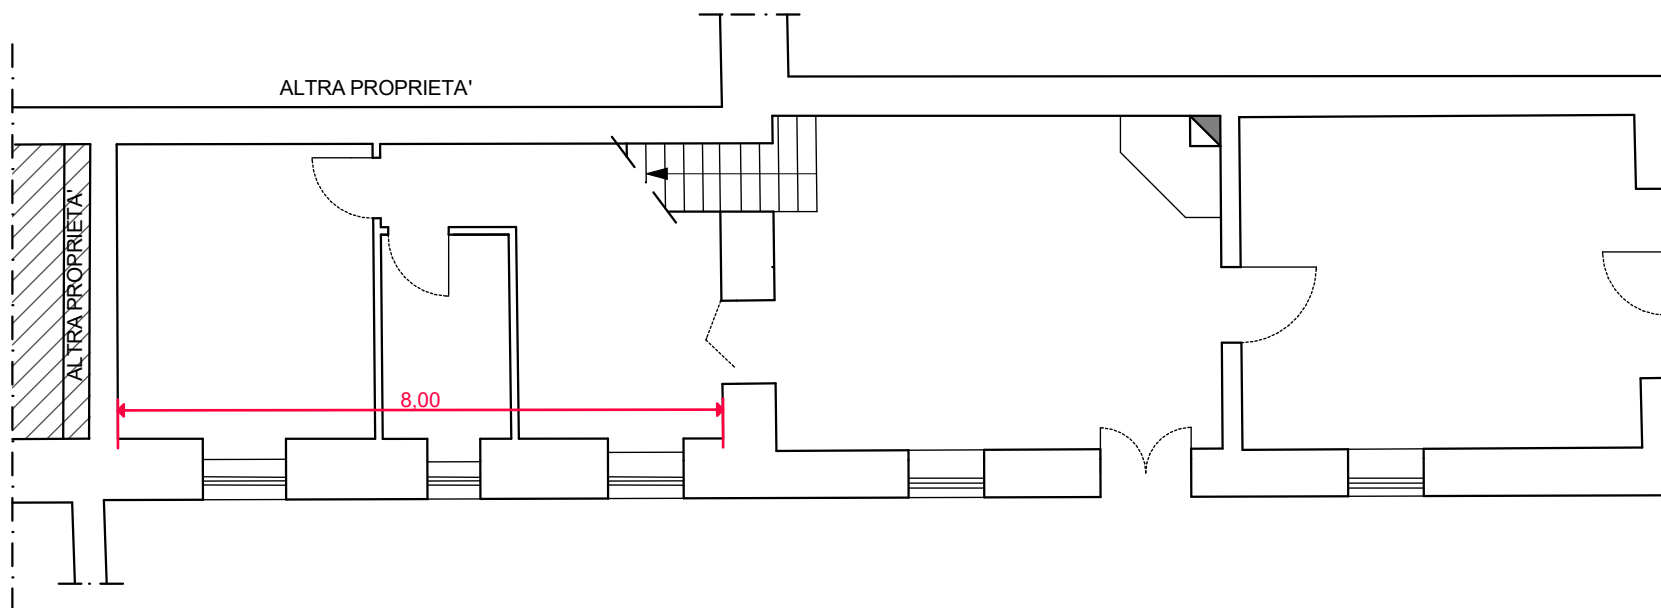
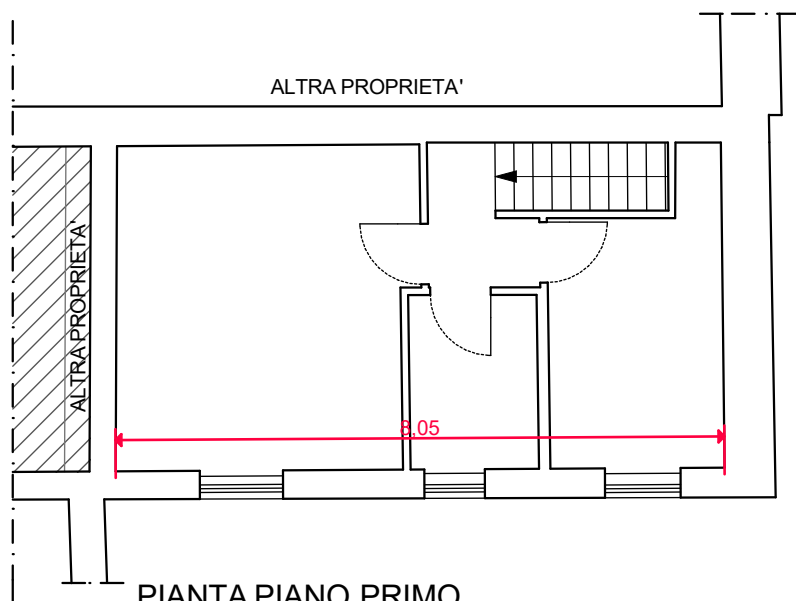
“Distanza tra pareti successive > 7m”

DISTANZA TRA PARETI SUCCESSIVE=8.00m  
 $8.00\text{m} > 7.00\text{m}$

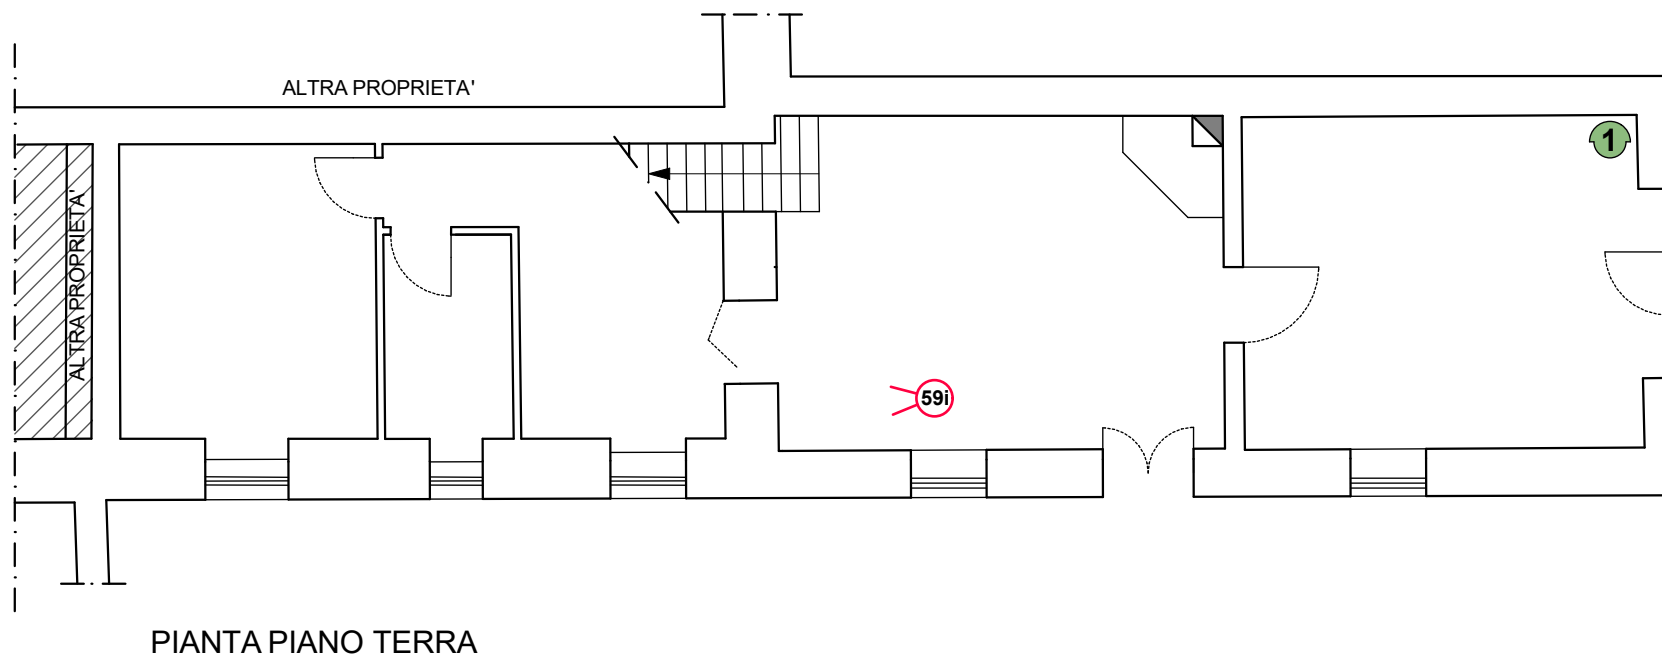
“Collegamenti degli orizzontamenti alle strutture verticali portanti inesistenti o inefficaci in modo diffuso”

SI RILEVA UN'ASSENZA DI COLLEGAMENTI ORIZZONTALI ALLE STRUTTURE  
PORTANTI VERTICALI IN MODO DIFFUSO

**CONDIZIONE VERIFICATA**

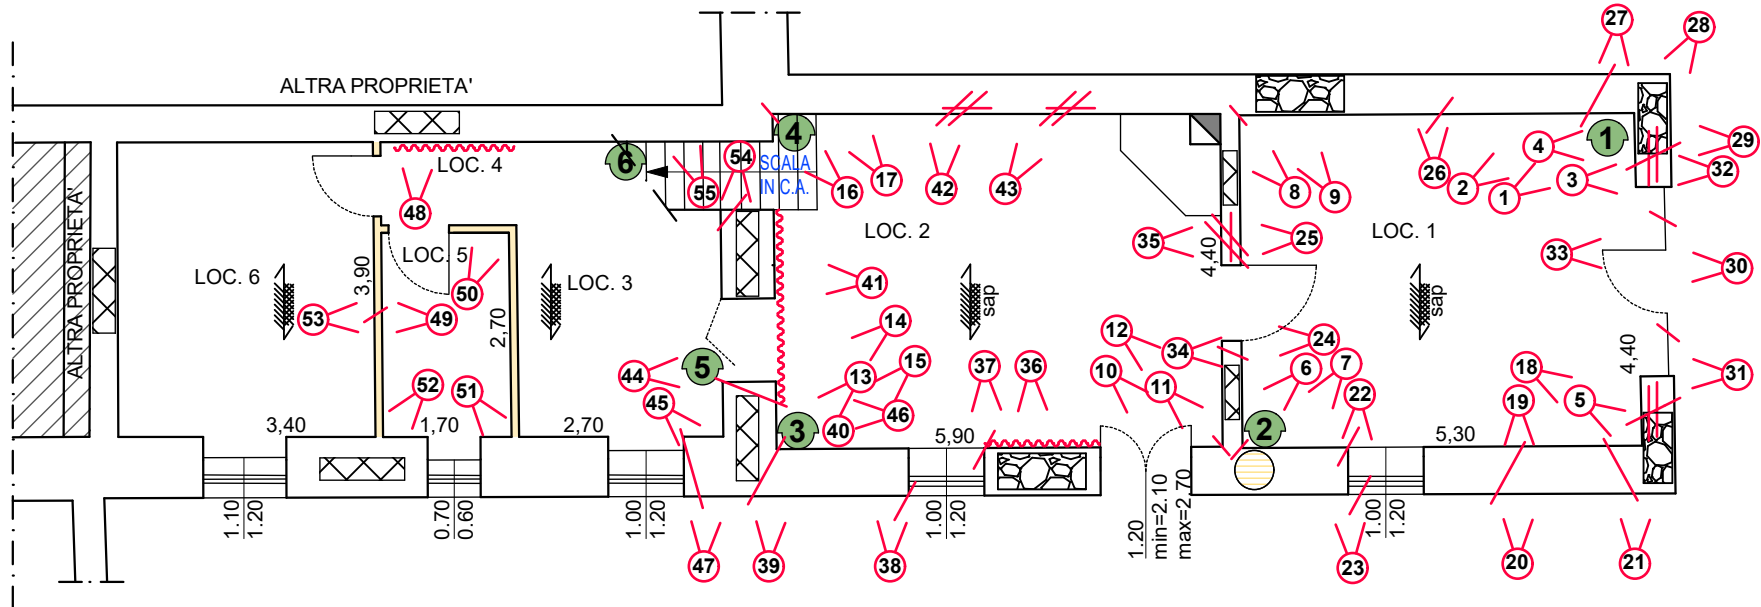
PIANTA PIANO TERRA

RILIEVO QUADRO FESSURATIVO  
RILIEVO MATERICO  
INDIVIDUAZIONE SAGGI
