## CHIESA DI S. AGOSTINO MINORE

Via Anicia, Norcia

## LAVORI DI MIGLIORAMENTO SISMICO E RESTAURO

| RELAZIONE TECNICA GENERALI | A1/02 |

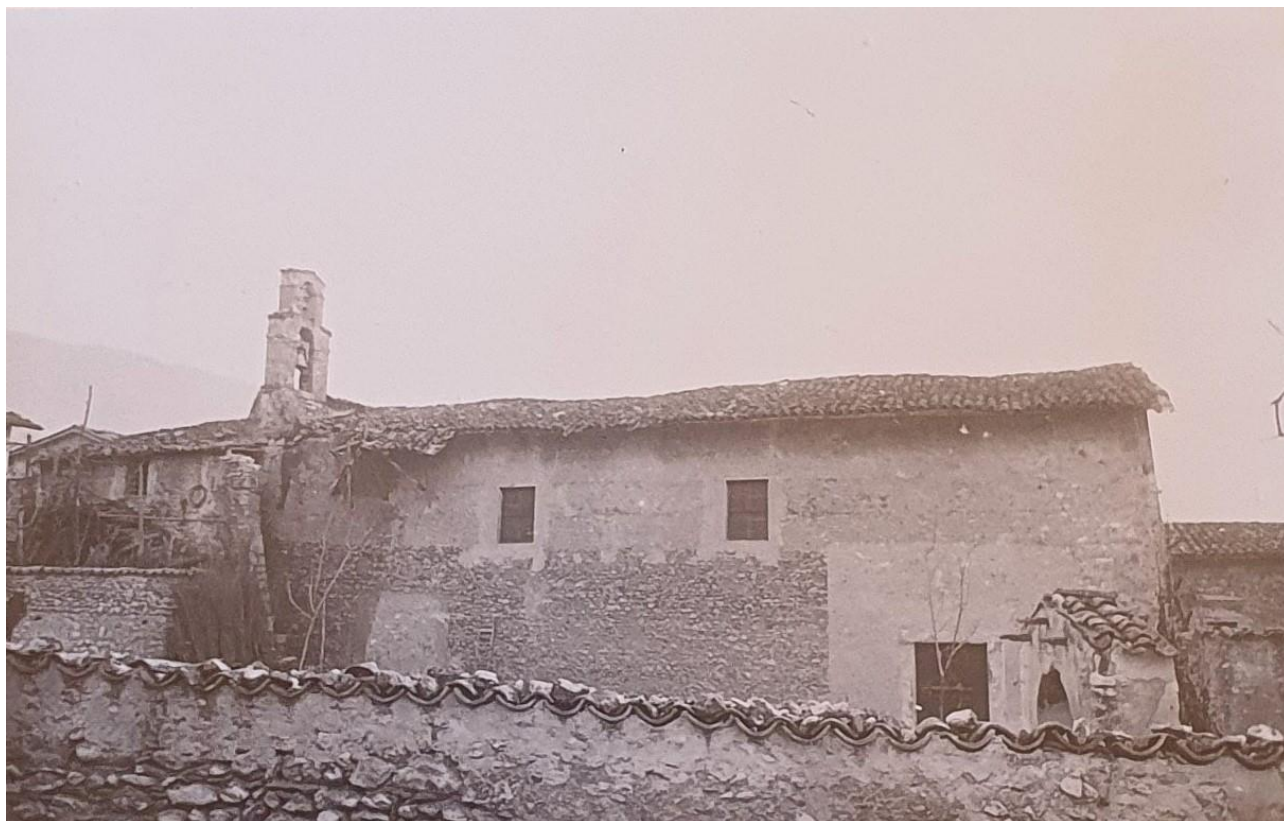
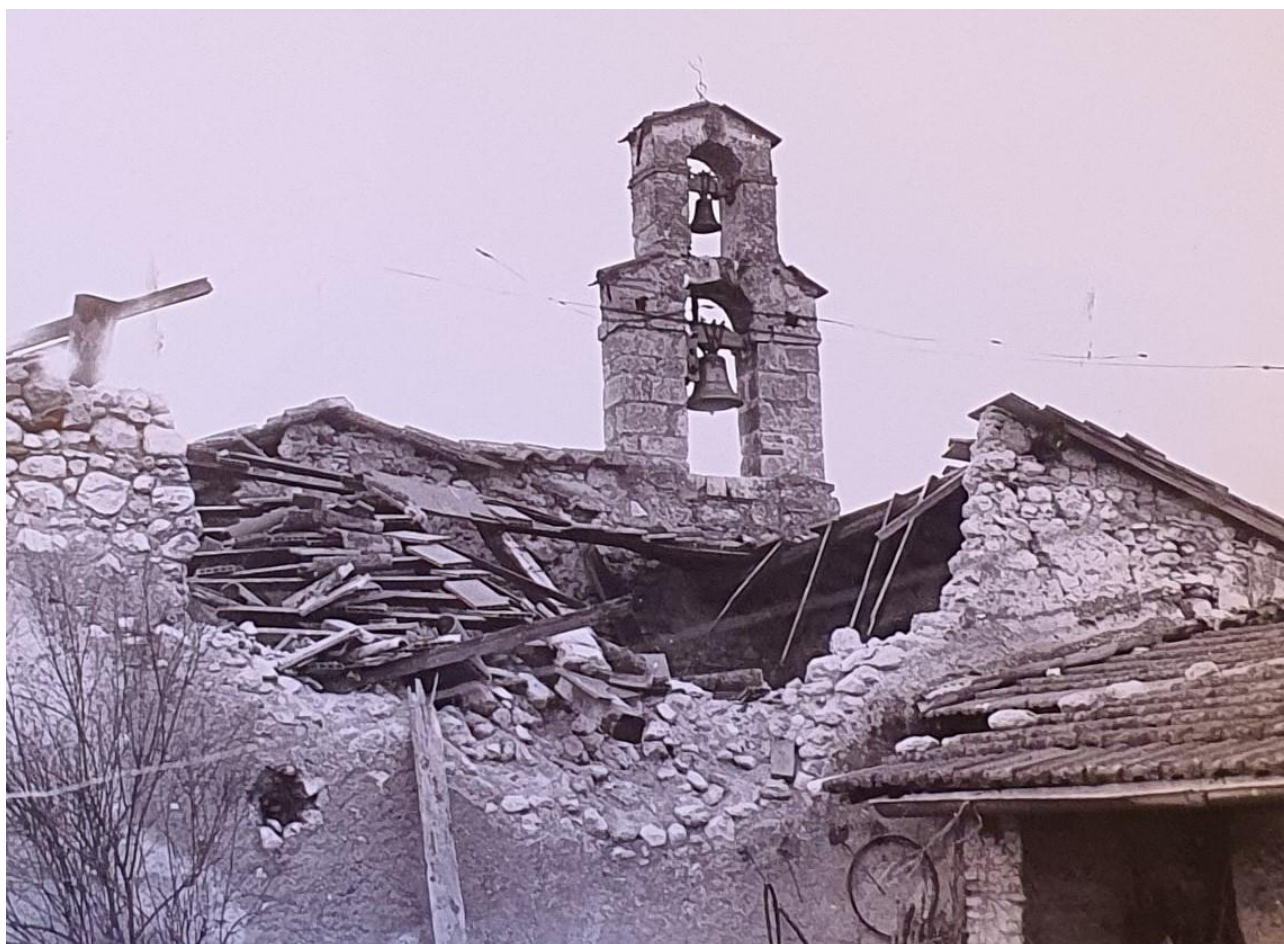
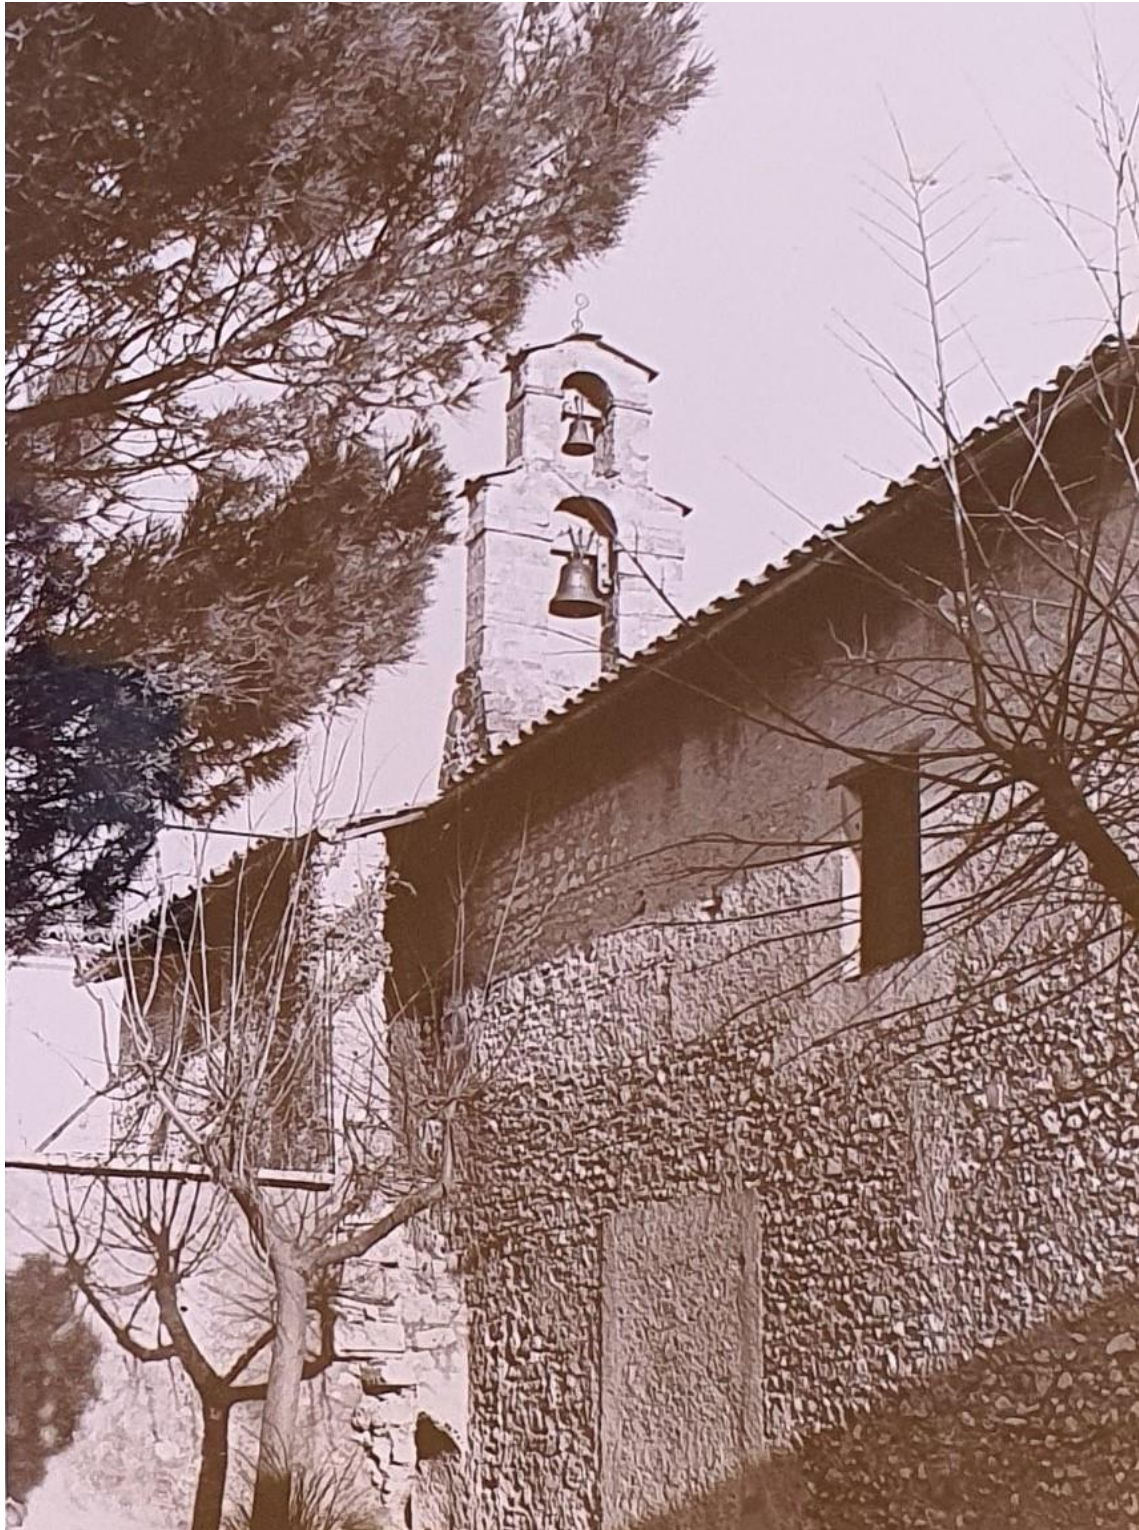
Il campanile, così come visibile nelle foto di repertorio e in quelle del cantiere degli anni 80, in cui risulta ancora integro, appare realizzato in muratura mista con conci angolari più regolari, probabilmente finito a intonaco, almeno nella parte alta, e posizionato su una base muraria corrispondente al diaframma di separazione tra chiesa e sacrestia.

Il tipo di struttura unitamente alla sua dimensione con un'altezza desumibile di almeno 4m e una larghezza di circa 2m per uno spessore non superiore ai 60cm, evidenzia la grande flessibilità del manufatto che non aveva alcuna possibilità di resistere a un'azione dinamica anche di minore proporzione.

Il suo crollo verso la sagrestia ha provocato la distruzione della copertura realizzata negli anni '80, senza però danneggiare la sottostante volta di copertura del locale, anch'essa interessata negli stessi anni da un significativo intervento di consolidamento.

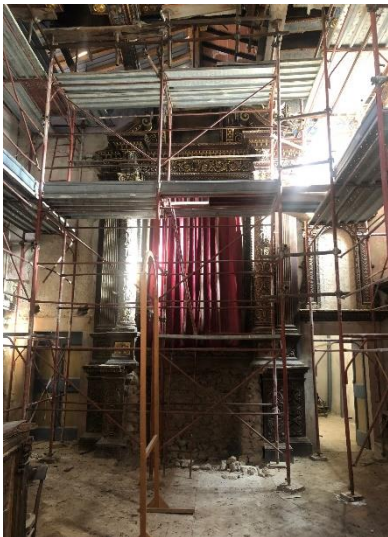
Il ricco altare ligneo della chiesa intagliato decorato e dorato è stato risparmiato dal crollo del campanile e della muratura d'ambito. La sola parte sinistra del coronamento ha subito il danno più rilevante unitamente alla mensa andata in massima parte distrutta. L'intervento in progetto prevede la ricostituzione delle parti mancanti, il consolidamento e il restauro di ogni suo elemento e la restituzione estetica finale.

- rimozione dei depositi incoerenti su altare e mensa;
- rimozione di sostanze sovrarmesse, depositi e incrostazioni sulla mensa;
- interventi di riadesione tra supporto strati preparatori e pellicola pittorica;
- consolidamento del legno di supporto e risanamento anche con l'inserimento di listelli e inserti in legno;
- trattamento del legno con sostanze biocide;
- ripristino delle traverse e realizzazione e posa in opera di nuova struttura di sostegno del supporto ligneo della mensa;
- rimozione meccanica e chimica di sostanze sovrarmesse quali polveri grasse, fumi, vernici e ridipinture dell'altare;
- stuccatura delle lacune degli stati pittorici, revisione degli interventi storicizzati reintegrazione pittorica delle lacune e restituzione estetica con protezione finale delle superfici.

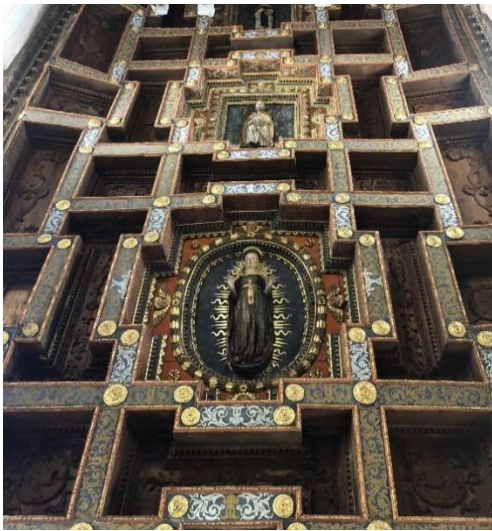
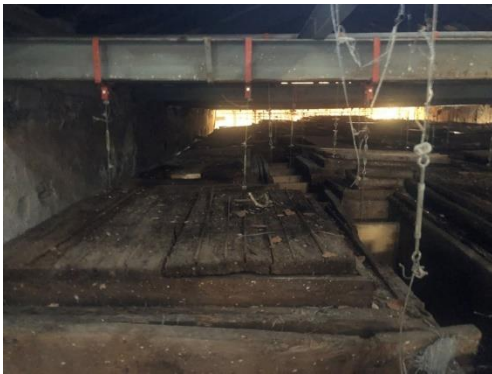
La riapertura al culto della chiesa di S. Agostino non può essere considerata senza aver prima reso sicura la struttura del controsoffitto ligneo seicentesco di copertura dell'aula.

La ricchezza delle modanature e dei lacunari e in particolare il sistema di ancoraggio di travi portanti e tavole, non permette infatti interventi puntiformi, ma rende necessario un'organica e globale opera di verifica e di consolidamento dell'intero manufatto.

- rimozione dei pannelli di sfondo per poter effettuare la verifica e gli interventi necessari sulla struttura portante;
- interventi diffusi di riadesione tra supporto strati preparatori e pellicola pittorica;
