**Comune di Norcia (PG)**

**Riparazione del Danno Post - Terremoto, Consolidamento e Miglioramento Sismico del Teatro Civico di Norcia - PROGETTO ESECUTIVO**

**Relazione Storica**

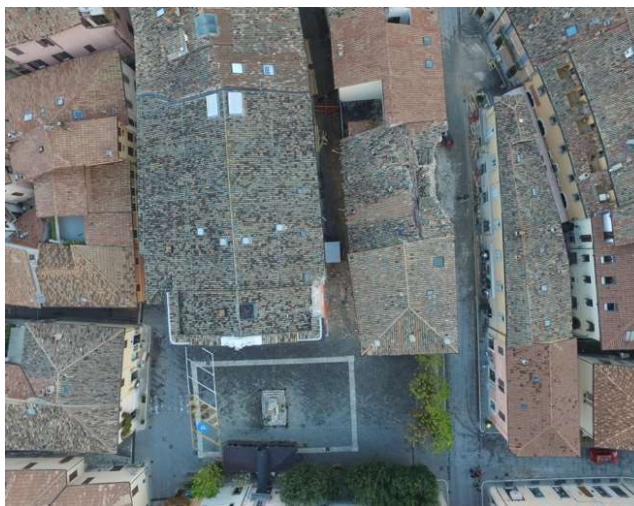
Figura 1 - Immagine aerea del teatro a seguito della scossa sismica del 30 ottobre 2016

Il Teatro Civico è stato danneggiato dalla crisi sismica che ha colpito il centro Italia tra agosto 2016 e gennaio 2017 riportando però un livello di danno basso: dalla scheda AeDES allegata si può notare come sia stato classificato B (edificio temporaneamente inagibile ed agibile con provvedimenti). Il principale danno riscontrato è stato un parziale crollo della vela in muratura esterna su lato Via Novelli temporaneamente stabilizzato da un intervento del corpo dei Vigili del Fuoco.

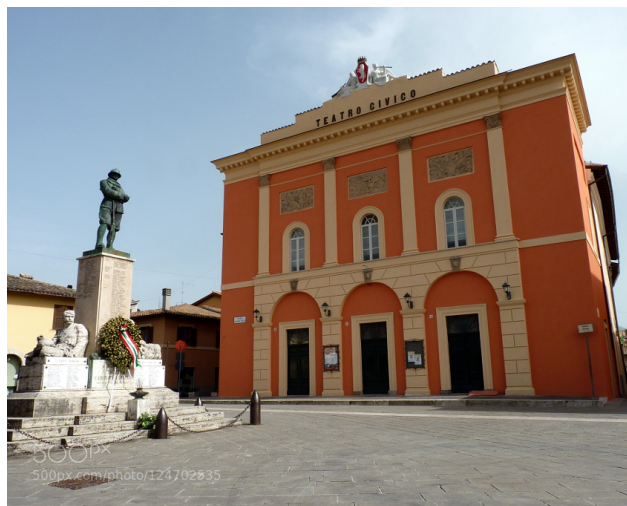
Figura 2 - Facciata principale del Teatro Civico

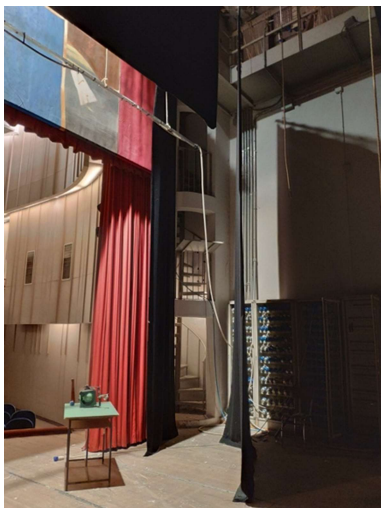
Figura 12 - Scale di accesso alla copertura

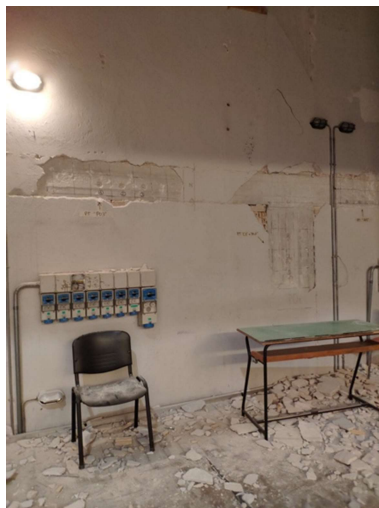
Figura 13 - Palcoscenico, telai in c.a.

All'interno, l'ambiente principale è stato articolato in piano interrato, piano terra (platea), galleria e sala di proiezione. La zona est inoltre presenta una porzione suddivisa su tre livelli contenente i diversi camerini. La struttura interna principale è stata realizzata con pilastri, setti e travi in cemento armato sui quali gravano i solai della platea, della galleria e della sala di proiezione realizzati con soletta piena. Le scale sono state realizzate anch'esse in cemento armato a soletta rampante. A livello del cordolo di copertura è stato inoltre realizzato un sistema di controventatura in acciaio come si vede dalla planimetria in Figura 22.

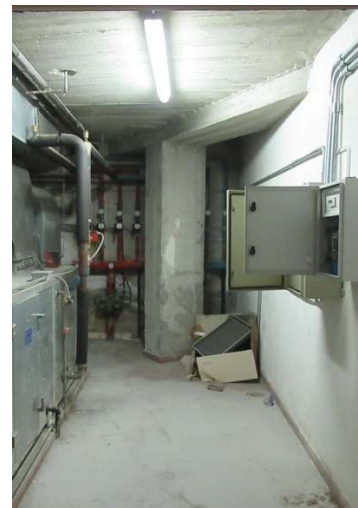
Figura 14 - Piano interrato, sistema di telai in c.a.
