**COMUNE DI NORCIA**  
**PROVINCIA DI PERUGIA**  
**LAVORI DI RIPARAZIONE CON MIGLIORAMENTO SISMICO DI UN FABBRICATO DI**  
**CIVILE ABITAZIONE DANNEGGIATO DAGLI EVENTI SISMICI DEL 24 AGOSTO 2016 E**  
**SUCCESSIVI, AI SENSI DEL D.L. 17 OTTOBRE 2016 N.189/2016 CONVERTITO DALLA**  
**LEGGE 15 DICEMBRE 2016 N.229 E RELATIVA ORD. COMM. N. 130/2022 - TESTO UNICO E**  
**S.M.I.**

**RELAZIONE PAESAGGISTICA SEMPLIFICATA**  
(ai sensi del D.P.R. 13/02/2017, n. 31 - Allegato D)

**Ubicazione:** Vicolo dello Sdrucciolo n. 19 - Norcia (Fg. 120, Part. 42)

**Tecnico incaricato:** Geom. Andrea Saviani - Studio in Norcia, Via Meggiana 47/b - C.F. SVNNDR81M13D653K - Iscr. Collegio Geometri e Geometri Laureati Perugia n. 5037 - PEC: [andrea.saviani@geopec.it](mailto:andrea.saviani@geopec.it);

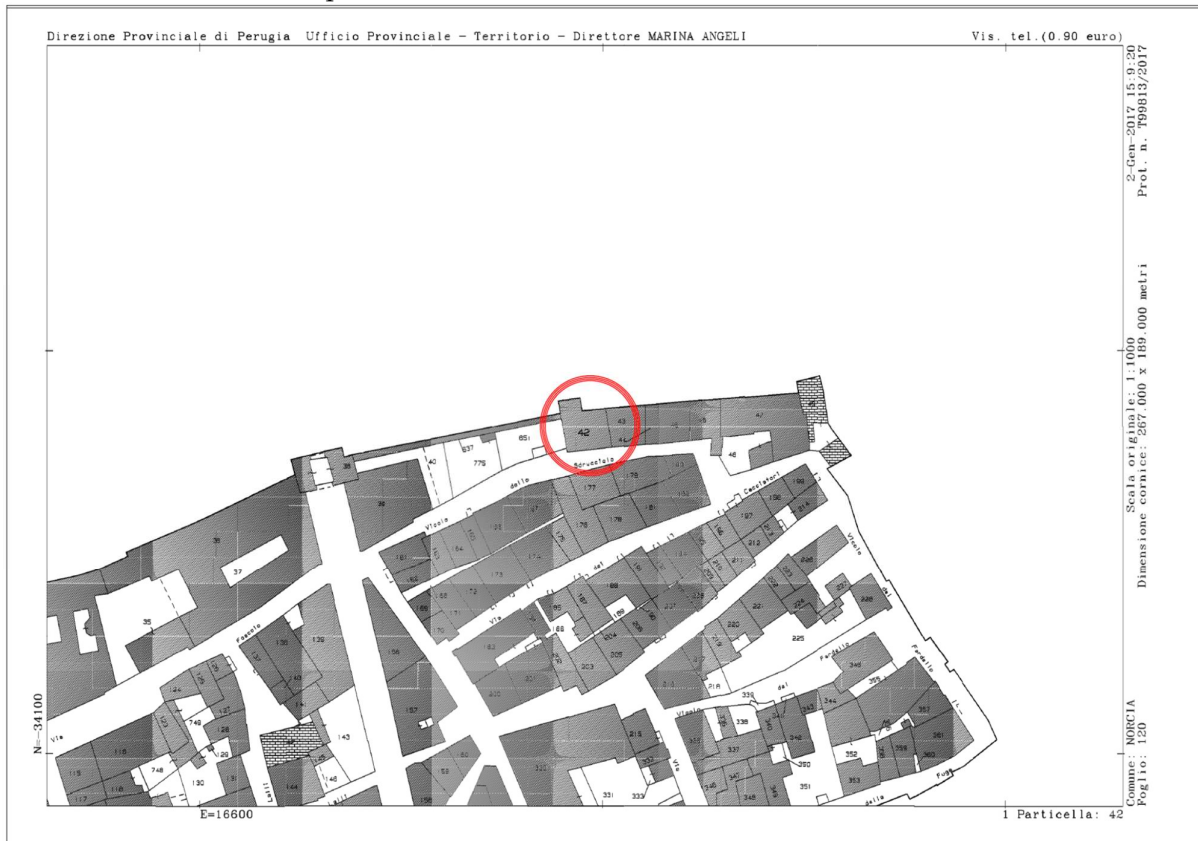
a) Estratto cartografico CATASTO/CTR/IGM/ORTOFOTO:

L'edificio è evidenziato in pianta in rosso;

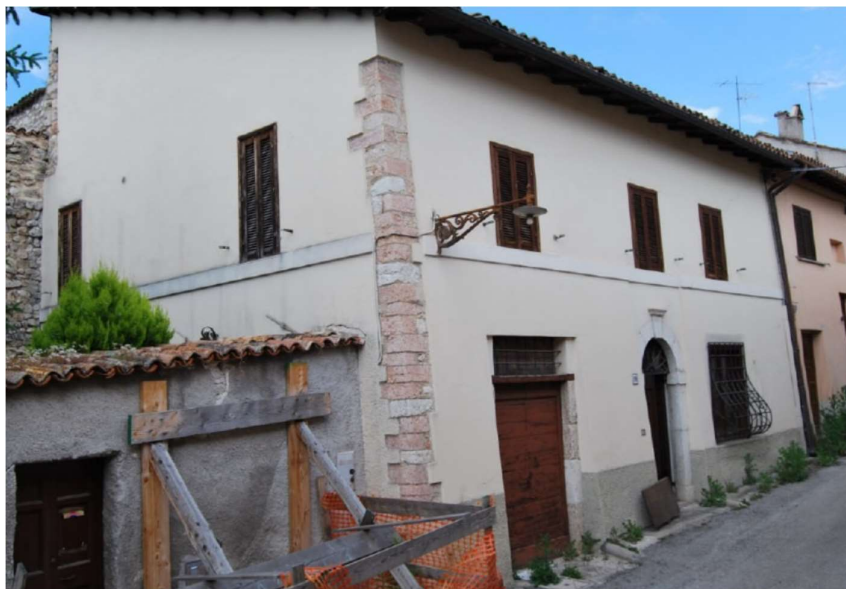
*Foto dello stato attuale dei luoghi*

**Punto 8** – differente dimensionamento e posizionamento delle aperture – tale difformità è attribuibile ad un errore di rappresentazione, grafico commesso all'epoca, infatti, le aperture esterne non sono state mai modificate né come forma né come dimensione a riprova di quanto affermato si allega di seguito la foto allegata alla concessione numero 4082 e la foto di oggi; - inoltre la CE 4082 non prevedeva modifiche alle aperture

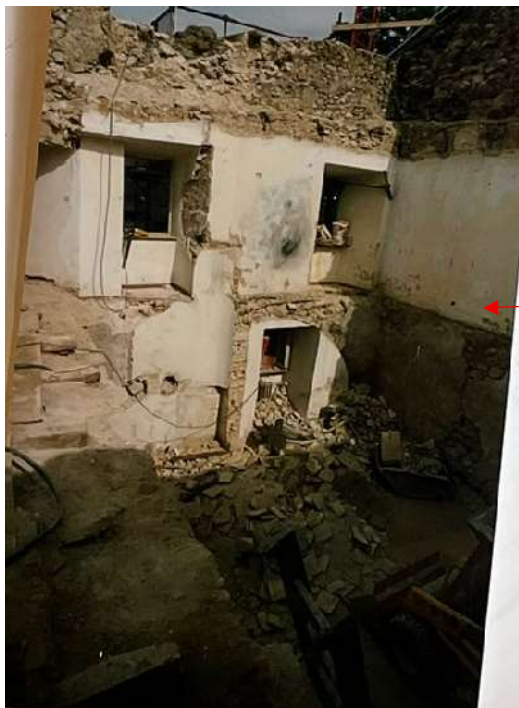
#### **FILO MURO STRUTTURALE**

Dalla foto sotto riportata si evince chiaramente che il filo del muro del piano primo coincide perfettamente con quello del piano terra. Per tale motivo, ai fini del calcolo della SCU del piano terra, è stata correttamente assunta come riferimento la mezzeria del muro del piano primo.

Si evince chiaramente che il filo del muro del piano primo è lo stesso del piano terra.

La presenza originaria della volta, caratterizzata da un'imposta molto bassa rispetto al piano di calpestio del piano terra, aveva indotto negli elaborati allegati allo stato concessorio a rappresentare un muro di spessore apparentemente maggiore. In realtà, lo spessore della muratura al piano terra è identico a quello del piano primo.
