**COMUNE DI NORCIA  
PROVINCIA DI PERUGIA**

LAVORI DI RIPARAZIONE CON MIGLIORAMENTO SISMICO DI UN  
FABBRICATO DI CIVILE ABITAZIONE DANNEGGIATO DAGLI EVENTI SISMICI  
DEL 24 AGOSTO 2016 E SUCCESSIVI, AI SENSI DEL D.L. 17 OTTOBRE 2016  
N.189/2016 CONVERTITO DALLA LEGGE 15 DICEMBRE 2016 N.229 E  
RELATIVA ORD.COMM. N. 130/2022 – TESTO UNICO E S.M.I.

**RELAZIONE TECNICA ILLUSTRATIVA**

**UBICAZIONE:** Vicolo dello Sdrucciolo n. 19 (Fg. 120, Part. 42)

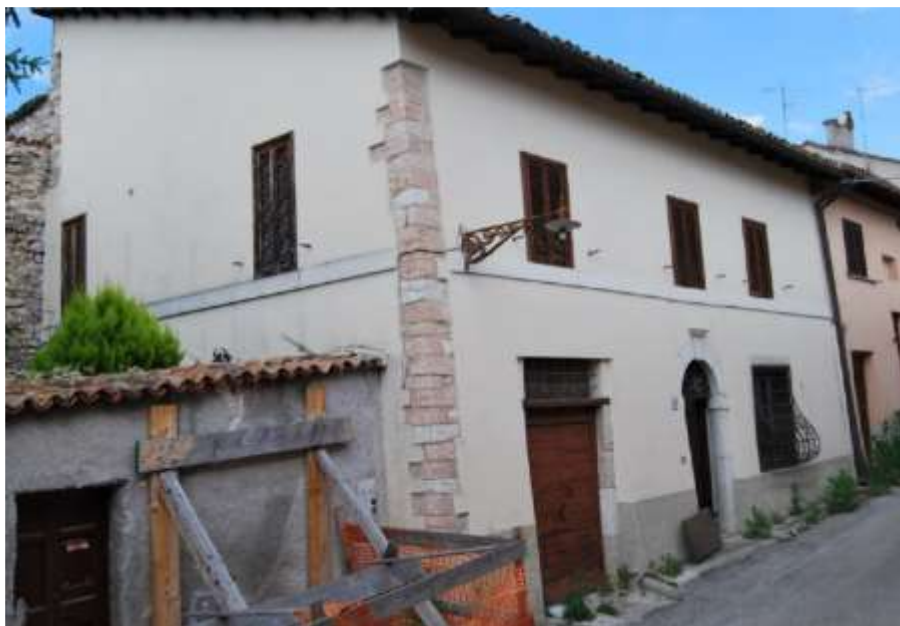
*Foto dello stato attuale dei luoghi*

**Punto 8** – differente dimensionamento e posizionamento delle aperture – tale difformità è attribuibile ad un errore di rappresentazione, grafico commesso all'epoca, infatti, le aperture esterne non sono state mai modificate né come forma né come dimensione a riprova di quanto affermato si allega di seguito la foto allegata alla concessione numero 4082 e la foto di oggi; - inoltre la CE 4082 non prevedeva modifiche alle aperture

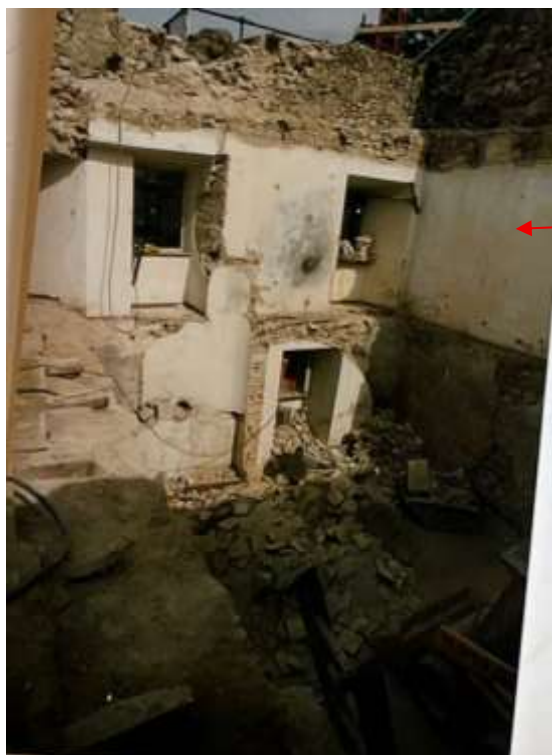
#### **FILO MURO STRUTTURALE**

Si evince chiaramente che il filo del muro del piano primo è lo stesso del piano terra.

La presenza originaria della volta, caratterizzata da un'imposta molto bassa rispetto al piano di calpestio del piano terra, aveva indotto negli elaborati allegati allo stato concessorio a rappresentare un muro di spessore apparentemente maggiore. In realtà, lo spessore della muratura al piano terra è identico a quello del piano primo.

Dalla foto sotto riportata si evince chiaramente che il filo del muro del piano primo coincide perfettamente con quello del piano terra. Per tale motivo, ai fini del calcolo della SCU del piano terra, è stata correttamente assunta come riferimento la mezzeria del muro del piano primo.
