**INTERVENTO DI RICOSTRUZIONE POST SISMA DEL  
24 AGOSTO E SUCCESSIVI**

**PROGETTO ESECUTIVO**

**RISTRUTTURAZIONE EDILIZIA CON DEMOLIZIONE E RICOSTRUZIONE DI UN EDIFICIO IN GRAN PARTE CROLLATO ADIBITO A MAGAZZINI E UN GARAGE (EX STALLE) (L.R. N. 1/2015, ART. 7, COMMA 1, LET. D),**

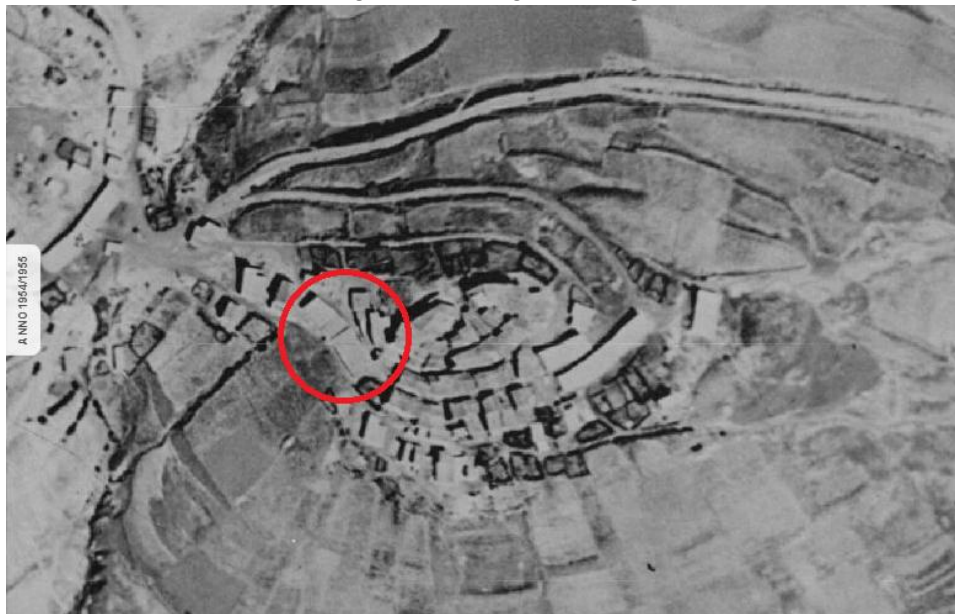
La costruzione in esame risulta edificata in epoca antecedente al 1967. Le aerofotogrammetrie storiche del 1954/55 ne attestano la già avvenuta completa realizzazione a tale data, come evidenziato nella documentazione fotografica di seguito allegata.

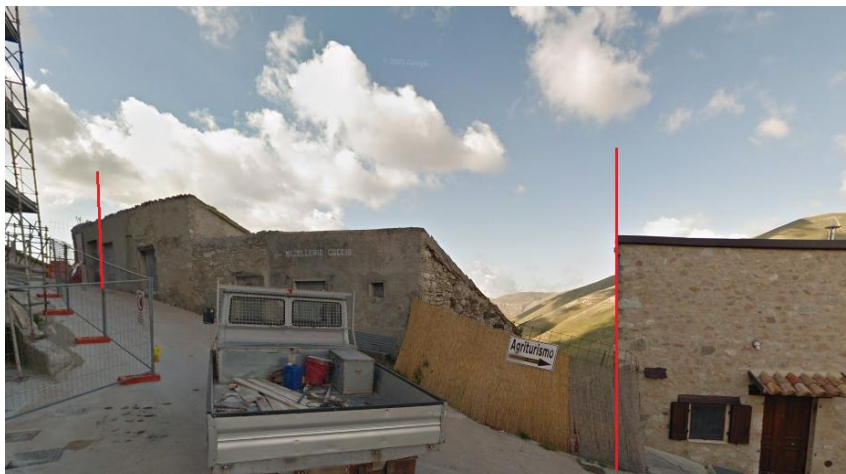
*Figura 1- Prospetto Nord*

La consistenza altimetrica dell'involucro edilizio è stata ricostruita mediante il rilievo diretto dei fabbricati limitrofi, con i quali l'edificio condivideva la quota di gronda sia sul prospetto a valle (sud) che sul prospetto a monte (nord). In particolare: il fabbricato adiacente a destra (part. 127) presenta un'altezza di m 6,23 sul prospetto sud e di m 3,07 sul prospetto nord; il fabbricato adiacente a sinistra (part. 121) presenta un'altezza di m 5,46 sul prospetto sud e di m 4,69 sul prospetto nord. A riprova di tali misure si allegano fotografie ante sisma dei due prospetti di riferimento.
