## CHIESA DI S. AGOSTINO MINORE

Via Anicia, Norcia

## LAVORI DI MIGLIORAMENTO SISMICO E RESTAURO

| RELAZIONE TECNICA INTEGRATIVA | A1a |

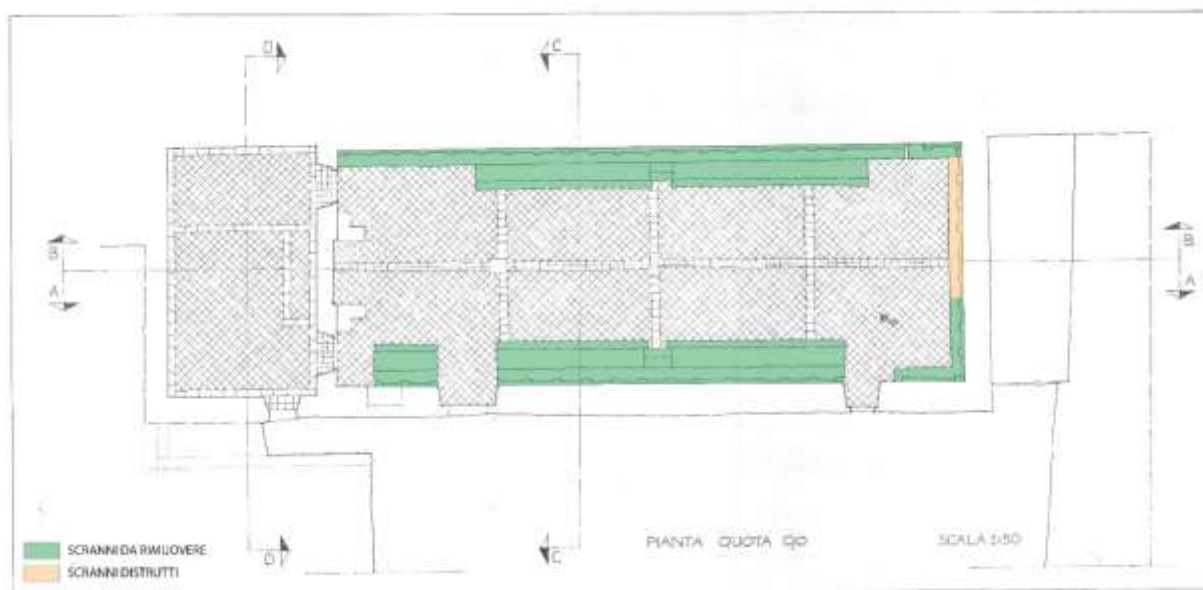
Il coro ligneo, e più precisamente gli scranni posti lungo le pareti laterali sia verso la piazza che su quella verso il giardino privato, dovranno essere rimossi dalla loro posizione attuale per permettere il rinforzo delle strutture murarie di appoggio.

Nel progetto principale era inserito il rimontaggio degli scranni della sola parete sinistra, con la presente integrazione si potrà procedere, con le stesse operazioni di consolidamento e restauro anche al rimontaggio del coro posto sulla parete destra della chiesa, anche se resterà comunque escluso l'intervento di restituzione estetica finale dell'intero coro.

Gli scranni interessati dovranno quindi essere smontati per essere successivamente sottoposti alla pulitura superficiale e profonda al fine di rimuovere le incrostazioni di sostanze sovrammesse. Verranno consolidati nei loro elementi, sottoposti al trattamento del legno con sostanze biocide, rivisti e integrati. Dove necessario sarà infine prevista la sostituzione degli ancoraggi alla muratura e una volta terminato il consolidamento delle stesse ed il restauro del paramento intonacato si provvederà alla ricollocazione dell'opera nella propria sede.

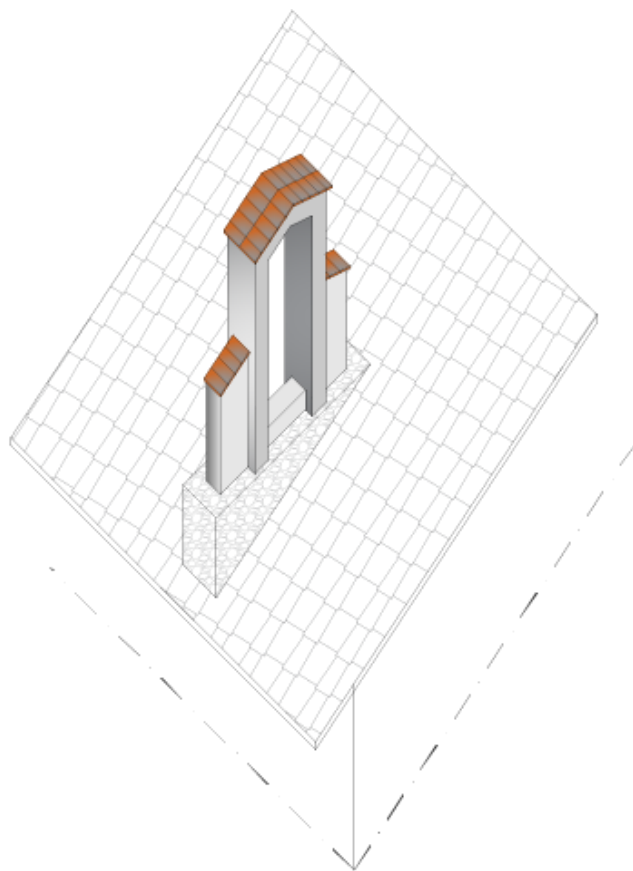
GEOMETRIA DEL PROGETTO ATTUALE

Il progetto prevede la realizzazione di una struttura portante in acciaio e la posa in opera di una tamponatura realizzata con lastre prefabbricate in fibrocemento rifinito con intonaco fratazzato.

La geometria ricorderà quella del campanile esistente e sarà composto da una parte centrale alta 3,00 m e due parti laterali più basse di altezza dimezzata. La struttura centrale terminerà con una chiusura a doppia falda inclinata con una doppia fila di pianelle mentre le strutture laterali avranno la chiusura a singola falda inclinata ricoperta con una fila di pianelle.

Tutta la struttura verrà realizzata su un basamento in asse con la muratura sottostante che divide la navata dalla sagrestia; tale soluzione garantisce l'indispensabile resistenza a eventuali sollecitazioni sismiche e, nel caso di distacco delle pareti, danneggiamenti non significativi della sottostante copertura.
