# COMUNE di CESSAPALOMBO

**BORGO ACCOGLIENTE - FAMILIES'S LAND IN  
MARCHE COUNTRYSIDE - LA TERRA DELLE  
FAMIGLIE NELLA CAMPAGNA MARCHIGIANA**

Relazione Paesaggistica

# Relazione paesaggistica semplificata

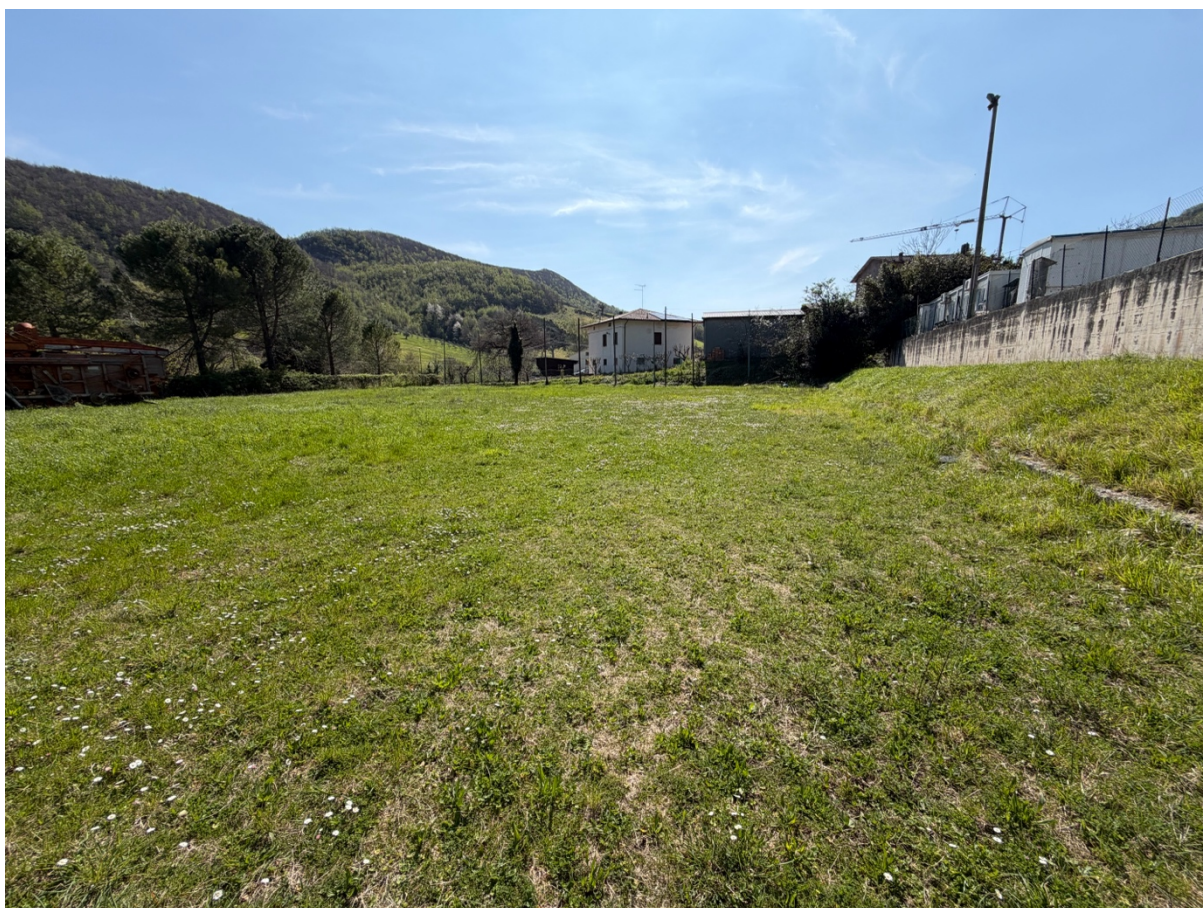
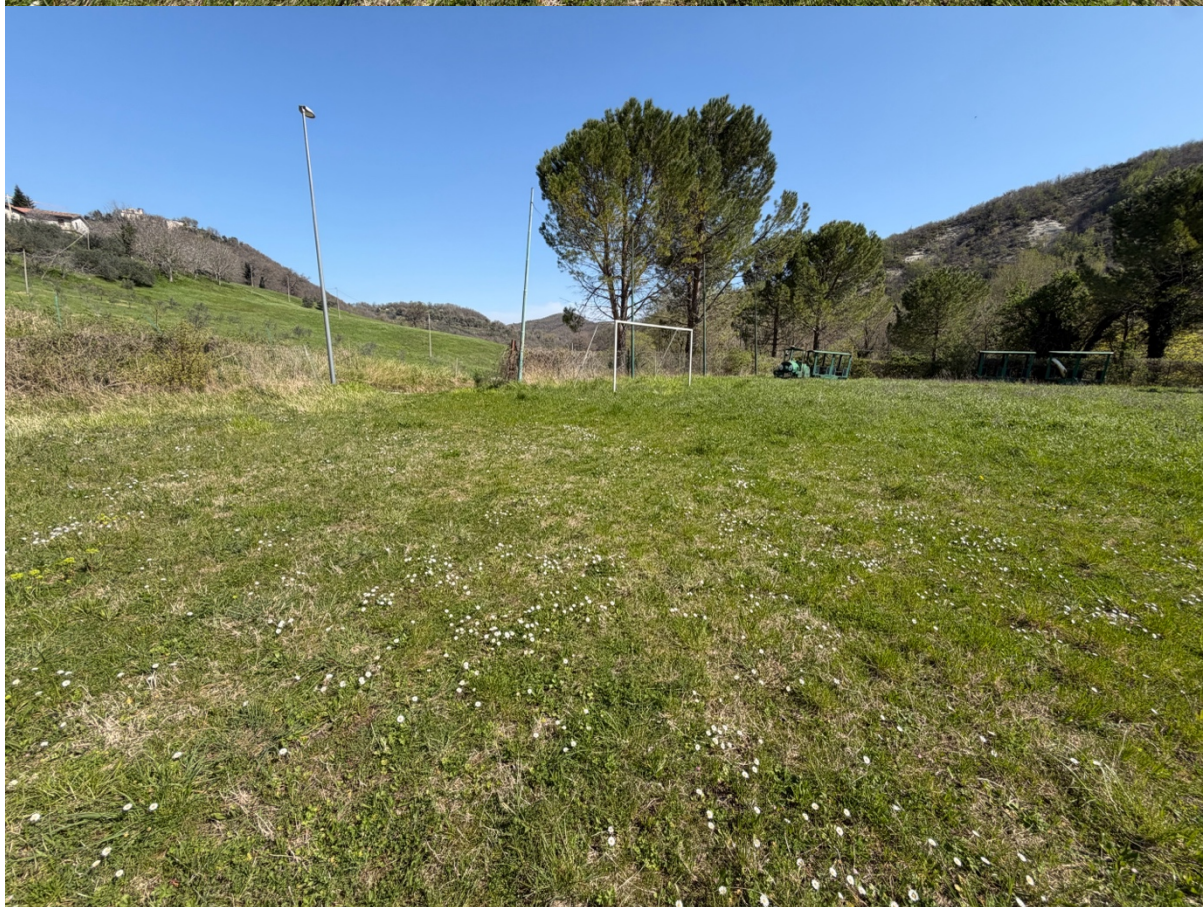
*[foto n. 1e 2 – ex campo sportivo di Villa Montalto, stato attuale]*

**WP2 – Ex campo sportivo di Villa Montalto.** L'area, pianeggiante e a prato, posta ai margini della frazione di Villa e classificata dal PRG vigente come zona "F3 – verde pubblico ed impianti sportivi", corrisponde all'ex campo sportivo comunale, oggi in disuso e privo di attrezzature. Il contesto è

quello dell'insediamento rurale di versante, con quinte vegetali perimetrali e presenza, nelle vicinanze, di un corso d'acqua tutelato ai sensi dell'art. 142, c. 1, lett. c) del d.lgs. 42/2004.

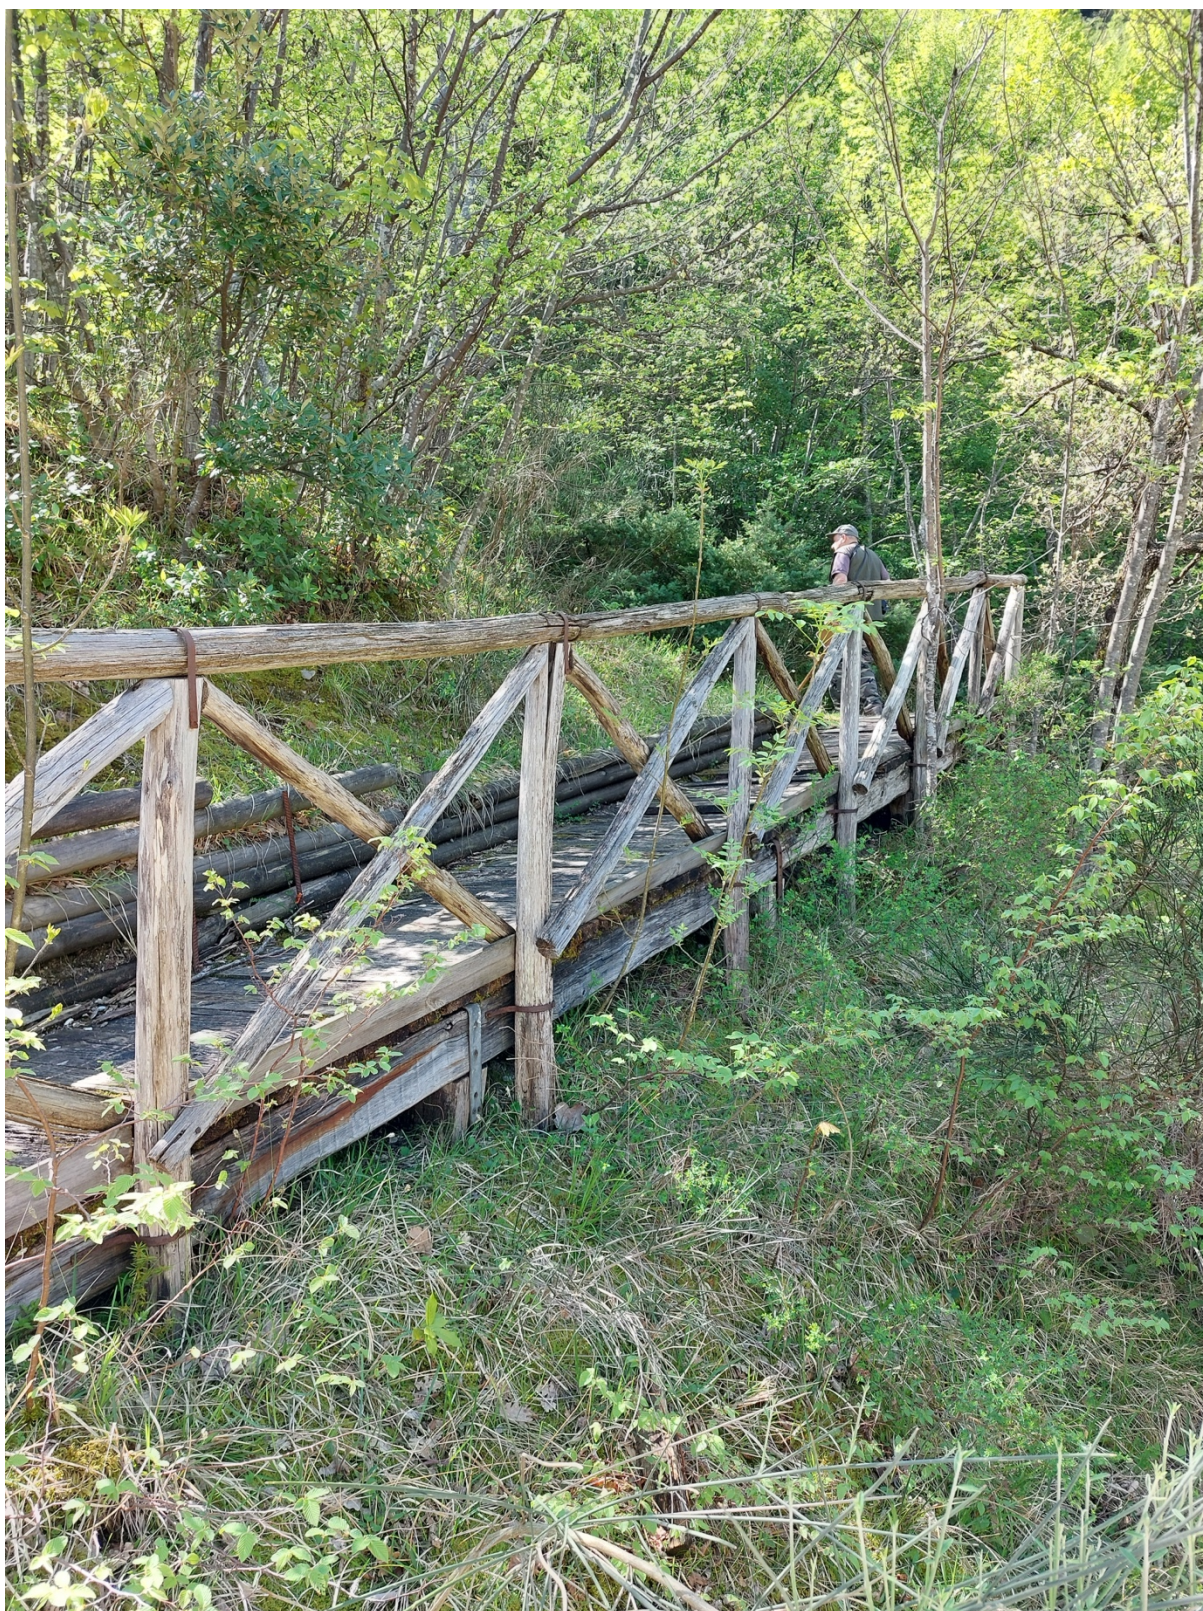
*[foto n. 3 – Sentiero delle Carbonaie: rampa in legno esistente da rifare]*

**WP3 – Valorizzazione e ripristino del Sentiero delle Carbonaie.** Gli interventi, di natura manutentiva e di ripristino del percorso esistente (Tav. 3, planimetria generale scala 1:2000), comprendono: il rifacimento della rampa di accesso in legno (sviluppo ~9,50 m, larghezza ~1,05 m – pianta e sezioni scala 1:50 in Tav. 3); la manutenzione o sostituzione delle n. 16 bacheche esistenti con nuove bacheche in acciaio corten costituite da telaio in tubolare 30x30x3 mm, montanti in profilo IPE 80 infissi nel terreno con barra Ø 16, piastra sp. 3 mm e pannello informativo in stampa su Dbond sp. 3 mm (dettaglio in Tav. 4, scala 1:20); la manutenzione delle stazioni tematiche e la ricostruzione della carbonaia didattica; il rifacimento della balaustra; la sistemazione dell'area picnic (2 tavoli, 4 panche, 3 cestini), del parcheggio e del punto acqua.

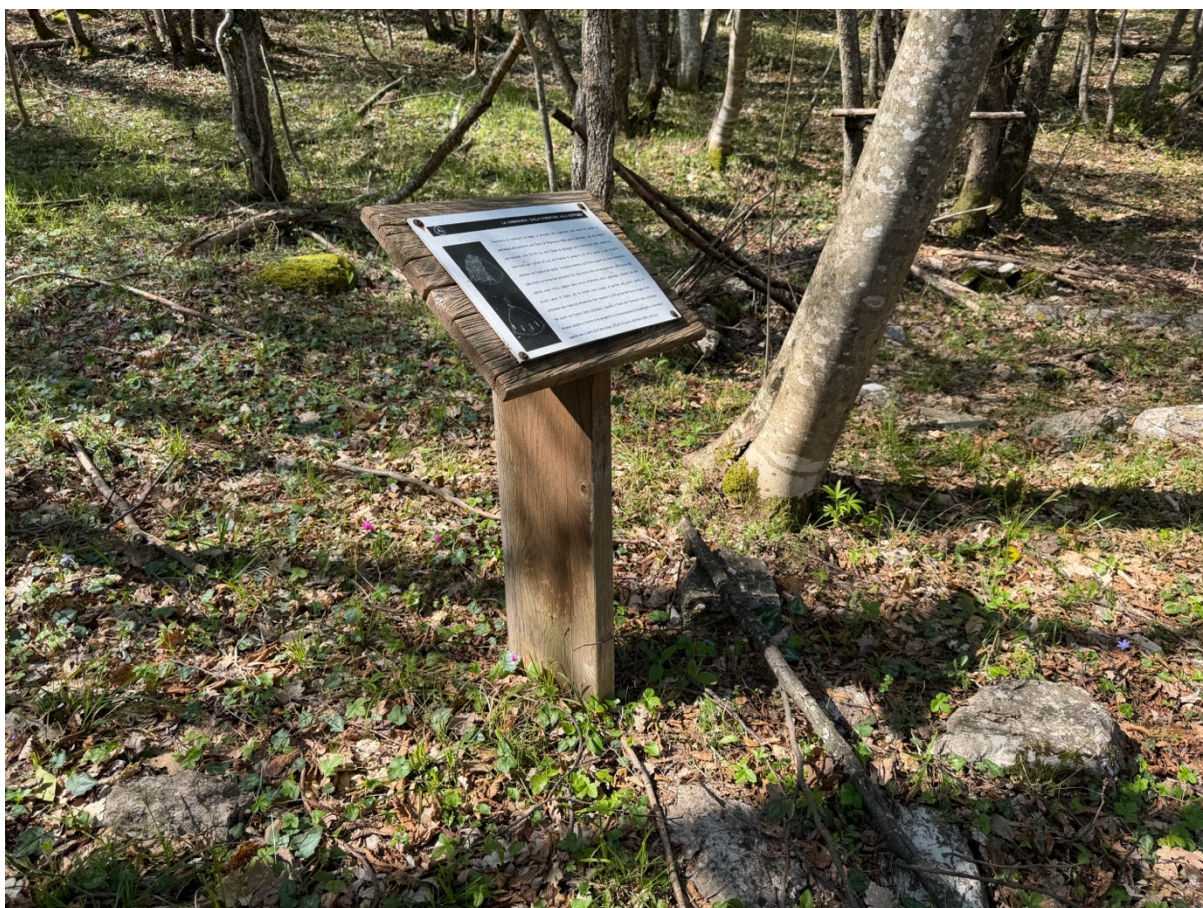
[foto n. 4 – bacheche e stazioni esistenti da mantenere/sostituire; area picnic]

**WP3 – Sentiero delle Carbonaie.** Il “Sentiero delle Carbonaie” è un percorso didattico-escursionistico che si sviluppa nel bosco a monte del borgo di Villa, realizzato negli anni '90 nell'ambito del Museo delle Carbonaie (finanziamenti ex P.T.T.A. 1994-'96, scheda n. 75 sub 2 “Valorizzazione e produzione del carbone”) quale museo all'aperto dell'antica attività dei carbonai, con piazzole recuperate, una carbonaia didattica “sezionata” e bacheche illustrative delle emergenze floristiche e faunistiche. Lo stato attuale evidenzia un diffuso degrado degli allestimenti: la rampa di accesso in legno risulta ammalorata e da rifare, numerose bacheche (n. 16 lungo il percorso) necessitano di manutenzione o sostituzione, le stazioni tematiche sono in parte prive di arredi, la carbonaia didattica è da ricostruire e la balaustra e gli arredi dell'area picnic (in prossimità del parcheggio e del punto acqua) richiedono sistemazione.
