CHIESA DI S. AGOSTINO MINORE

Via Anicia, Norcia

LAVORI DI MIGLIORAMENTO SISMICO E RESTAURO

| PROGETTO ARCHITETTONICO: PROSPETTI | C1b |

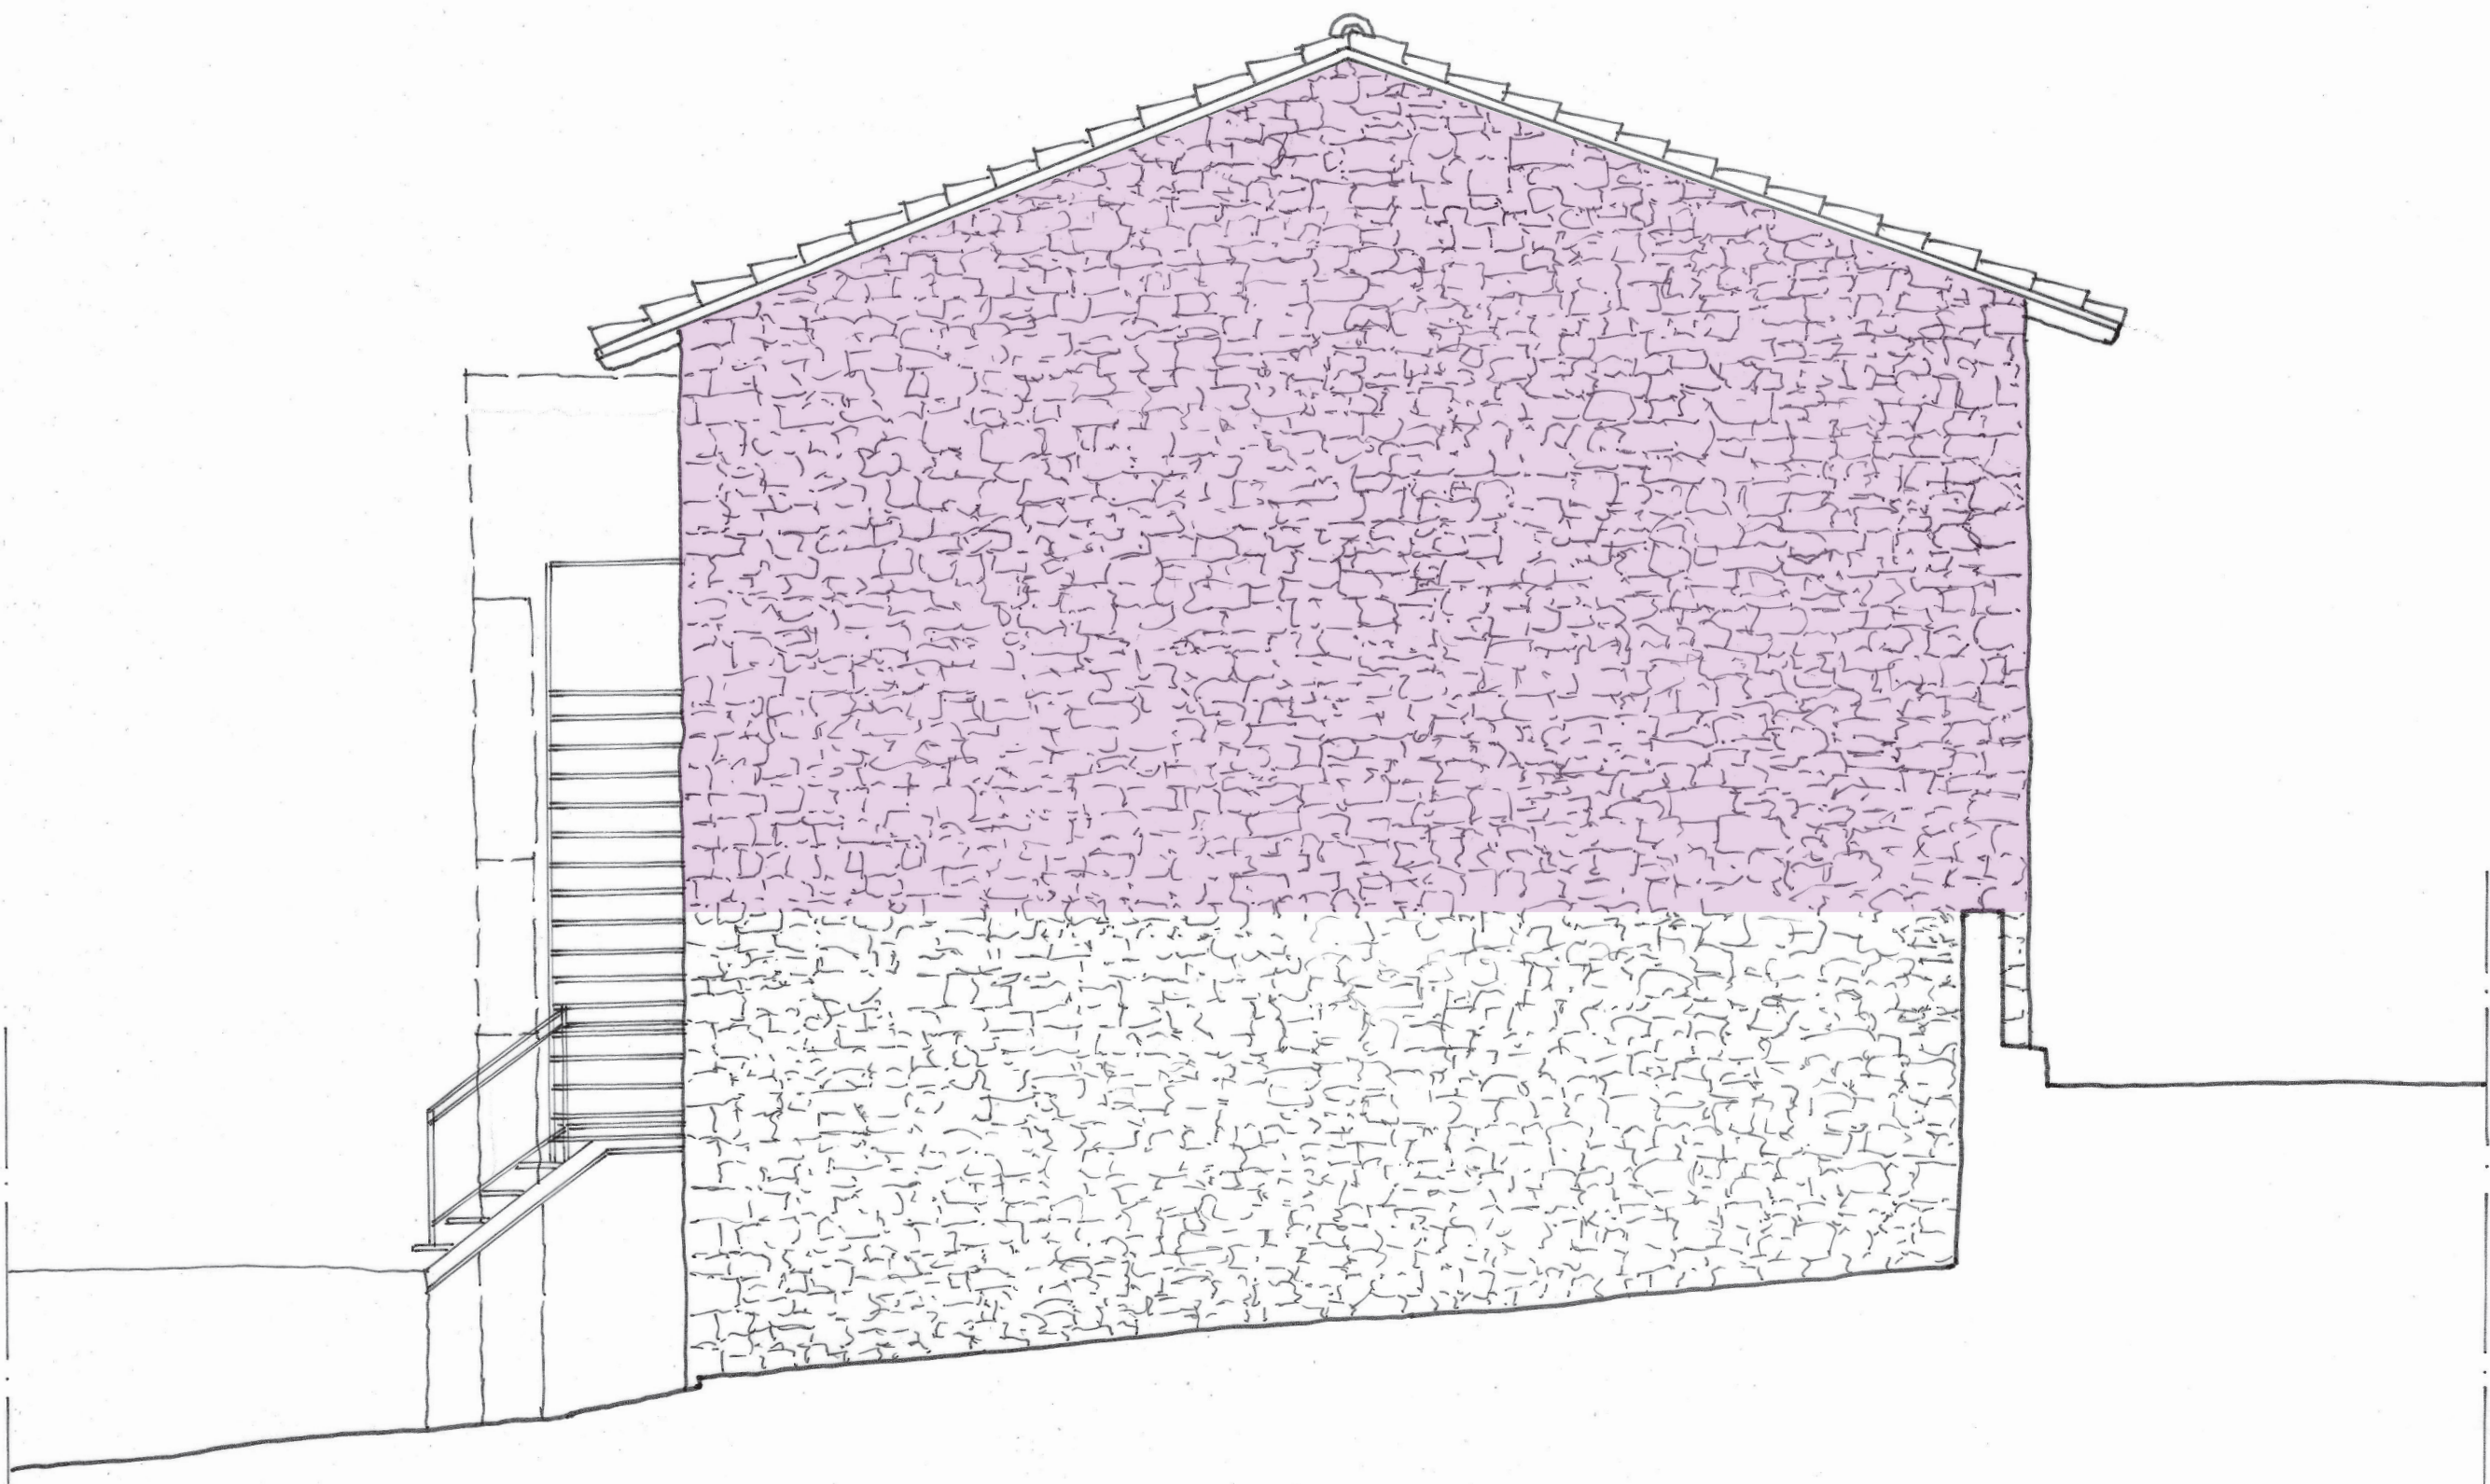
PROSPETTO EST

| OGGETTO D'INTERVENTO | FASE 1 | FASE 2 | RETINO |
|---|---|---|---|
| CONTROSOFFITO LIGNEO | Messa in sicurezza delle parti interessate dai crolli e distacchi, in particolare l'area in prossimità del prospetto est. Verranno realizzate opere provvisorie che saranno propedeutiche ai lavori di consolidamento dell'edificio | - Pulitura;<br>- Consolidamento e risanamento del legno;<br>- Ricollocazione degli elementi crollati;<br>- Restauro dell'intero controsoffitto ligneo;<br>- Integrazione delle parti mancanti. | |
